太陽光発電設備の水害への対応について（有識者ヒアリング説明資料）

太陽光発電設備の水没実験について（詳細資料）

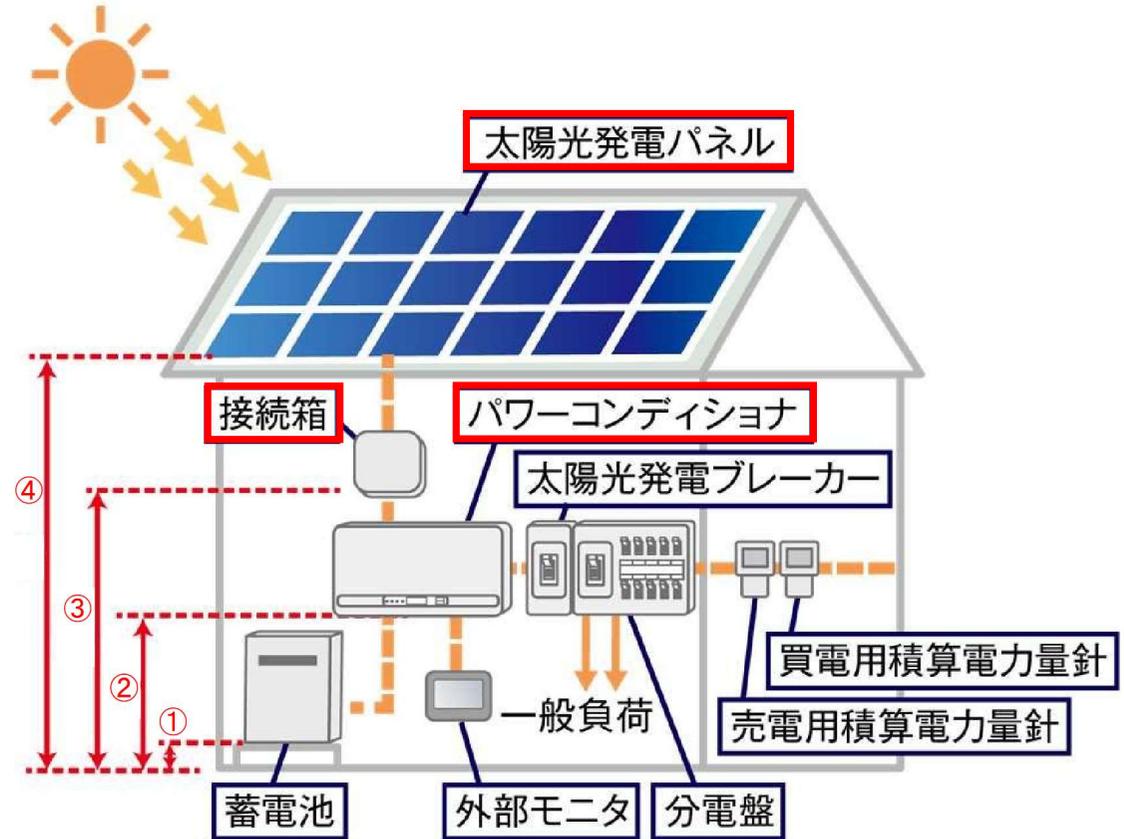
●各浸水レベルと設備機器の状況

<①まで浸水>

- ・特に影響なし

<②まで浸水>

- ・蓄電池が水没（一部の製品の場合、自動停止※）
※製品評価技術基盤機構の蓄電池水没実験報告より

<③まで浸水>

- ・パワコンが水没（一部の製品の場合、自動停止）
※パワコンは水没による漏電がしにくい作りになっている。

<④まで浸水>

- ・接続箱が水没

<④まで浸水して水が引いた後>

- ・接続箱の絶縁性能が劣化した状態

JPEA「太陽光発電システム（屋根上設置）の設備
浸水・水没時の注意点」より

※太陽光発電システム水没実験の結果では、太陽光発電システムが損傷していない状況で水没しても、接触により感電することはない。

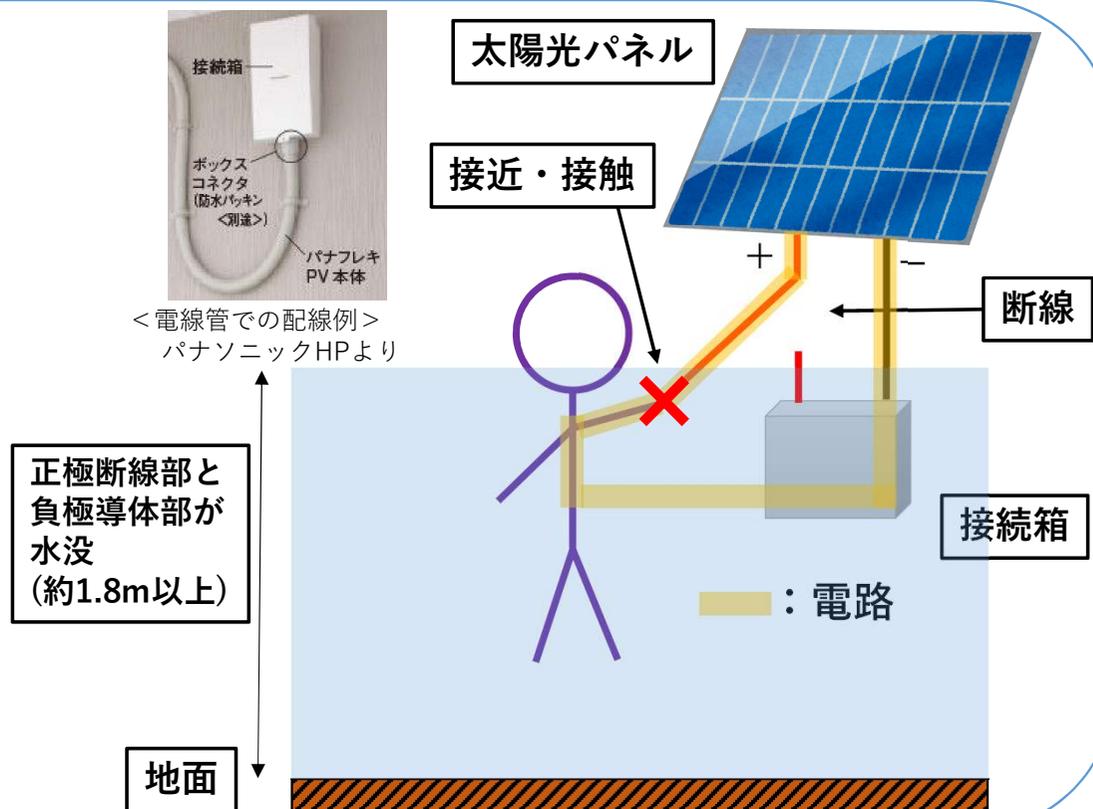
<感電するケースA>

（断線した正極に接触）

1. 住宅周辺が浸水し始める。
2. 正極ケーブルが断線する。
3. パネル側断線部が水没する。
4. 接続箱内の負極導体部が水没する。
5. パネル側断線部の導体部に接近・接触する。

※パネル側正極は一番電圧が高く危険。

※人体と地面に触れていなくても水中を通して電気が流れる場合がある。

ただし、通常、隠ぺい配線（床下・天井裏・壁の中）や電線管（保護管）を使用した屋外配線であるため、実験で示されたような形に断線することは考え難い。⇒感電事故が発生する可能性は極めて低い

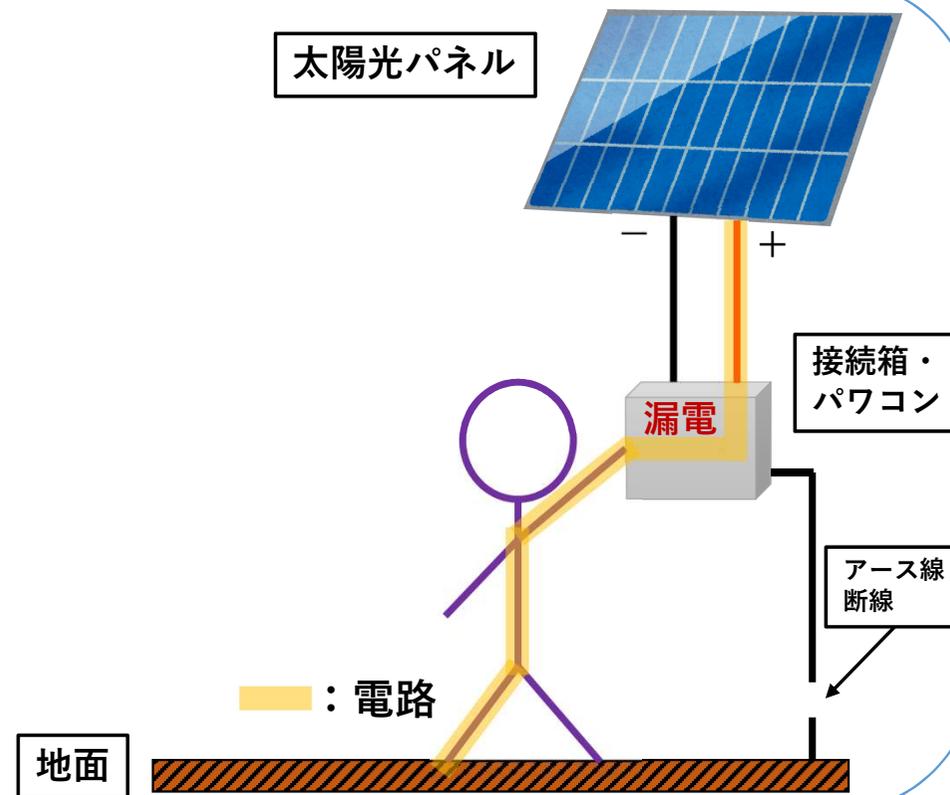
<感電するケースB>

（浸水後の漏電している接続箱に接触）

1. 接続箱まで浸水した水が引く。
2. 水が引いても接続箱の内部で漏電している。
3. 接続箱のアース線が断線している。
4. 接続箱等に接触する。

※状況的には他の家電設備と同様であり、太陽光発電設備に限ったことではない。

浸水して水が引いた後、すぐに接続箱等には触らない。やむを得ず触らなければならない場合は、手袋・靴を着用する。⇒感電事故の発生状況は他の家電設備と同様
