第 5 章 地盤沈下防止対策

I 概要

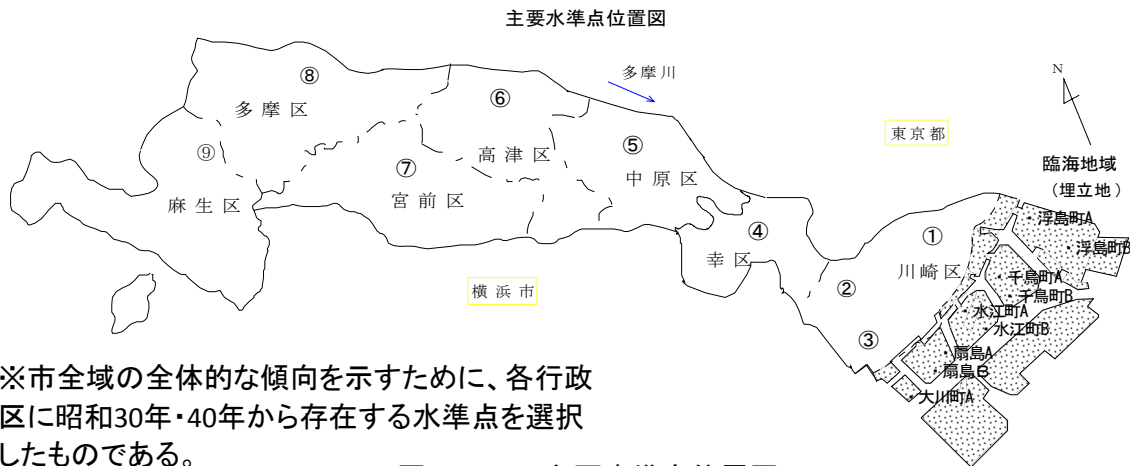
図 V-8 主要水準点位置図

イ 主要水準点の累積地盤変動量の推移は、過去の地盤沈下と比較すると昭和40年代半ば以降は沈静化している。しかしながら、昭和60年以降、一部の地域で継続して地盤沈下している傾向があるため、今後の変動について注視しながら監視を行う必要がある。(図V-8上)

ウ 臨海地域では、埋立による自然圧密沈下が現在も進行している地点もあるが、沈静化の傾向を示している。(図V-8下)

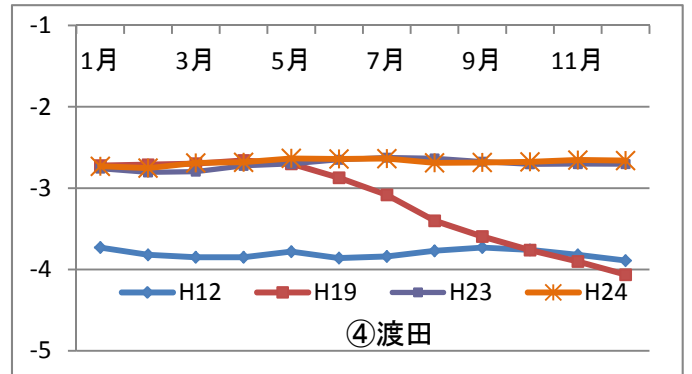
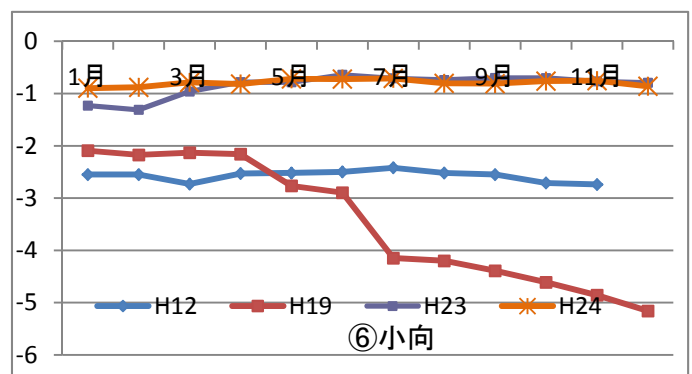
図V-12 地下水水位の年間変動の経年推移 (月平均・管頭から)

(3) 調査結果(前年比(宮前観測井除く))

水位低下 0 井

水位上昇 11 井

水位変動幅 0.01~1.23 m

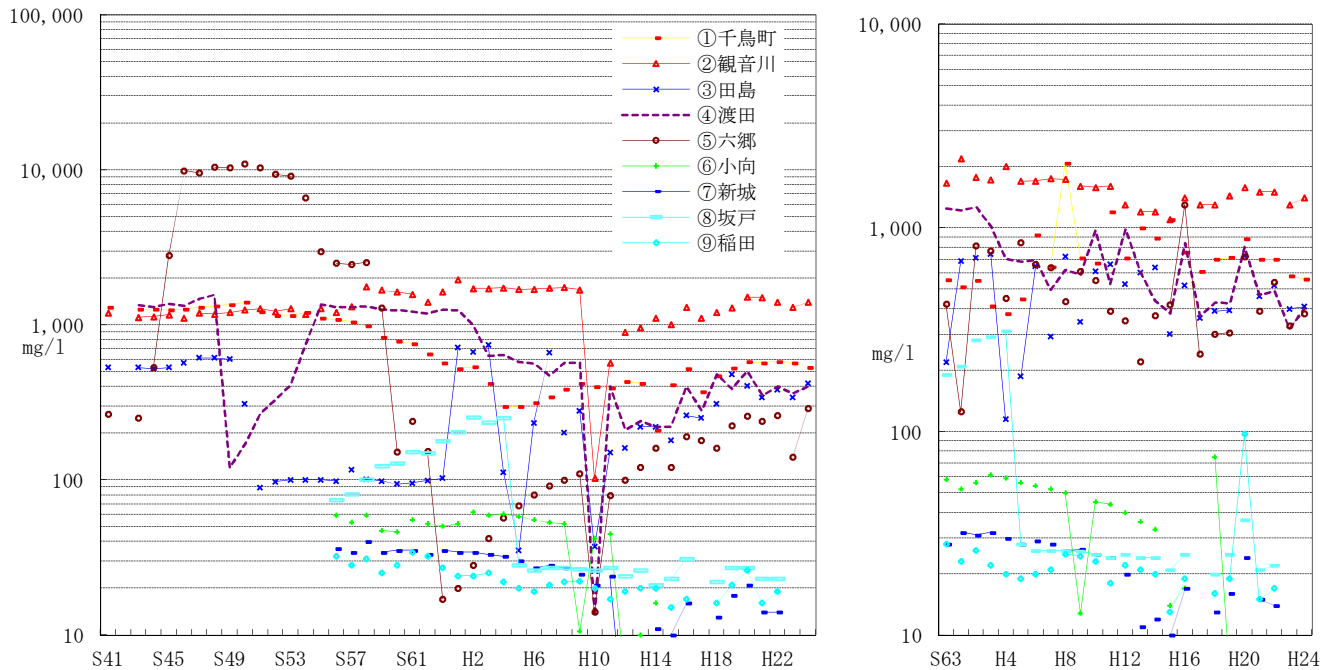
図V-17 地下水塩化物イオン濃度の経年推移

過去の調査結果と比較をするとすべての調査観測井において大きな変動はみられなかった。各観測井の結果については以下のとおりである。

ア 千鳥町観測井は平成22年度まで上下層共に平成17年(上層は370mg/L、下層は610mg/L)を底とし、増加傾向に転じ、上層は600mg/L、下層は700mg/Lあたりで推移しているが、平成23年度からは減少傾向にある。

イ 観音川観測井は他の観測井に比べ顕著に高濃度を示している。千鳥町観測井と同様、平成17年度(上層は1100mg/L、下層は1300mg/L)を底とし、増加傾向に転じ、上下層共に1500mg/Lあたりをピークに少し減少している。

ウ 田島観測井と渡田観測井の下層で平成20年度に増加がみられたが、平成21年度、平成22年度は平成19年度のレベルに戻った。上層は、多少の変動はみられるが、安定した推移となっている。

エ 六郷観測井は、下層で平成20年度に増加がみられたが、平成21年度以降は、平成19年度以前のレベルに戻った。上層は、安定した推移となっていたが、昨年度では上層下層ともに一昨年度と比較して、100mg/L以上減少した。平成24年度は、一昨年度以前の濃度に戻った。

オ 小向観測井は、上下層共に他の5観測井と比較して、低い値を示している。平成19年度以降は上下層共に10mg/Lを下回っている。
