## 第 5 章 地盤沈下防止対策

## 概要

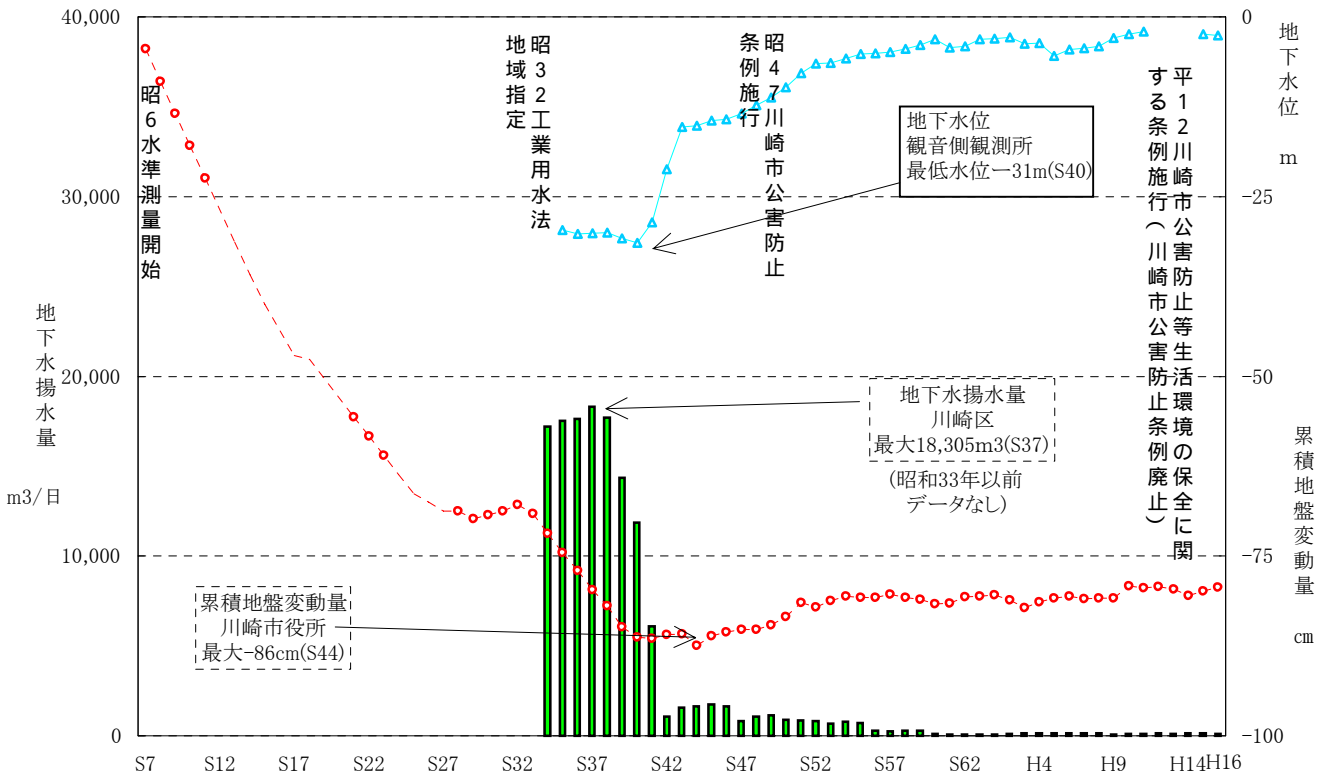
図1 地盤沈下主要指標の推移

なお、地下水位については、観測井の設置当時の昭和30年代には、川崎区及び幸区で約-30~-20mの水位を示したが、昭和40年以降上昇し始め、昭和52年頃からは約-5m前後の水位を維持し、現在に至っている。(図1)

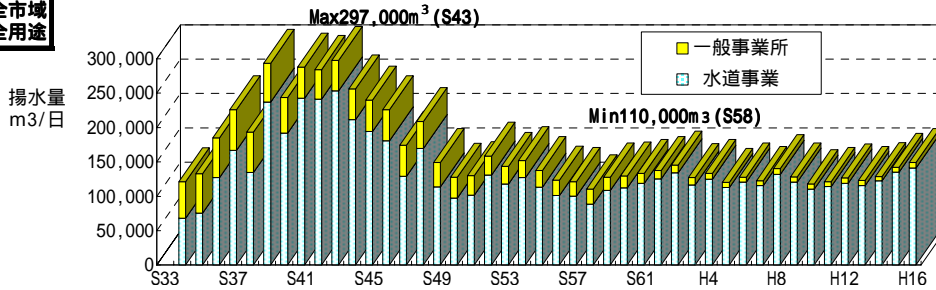
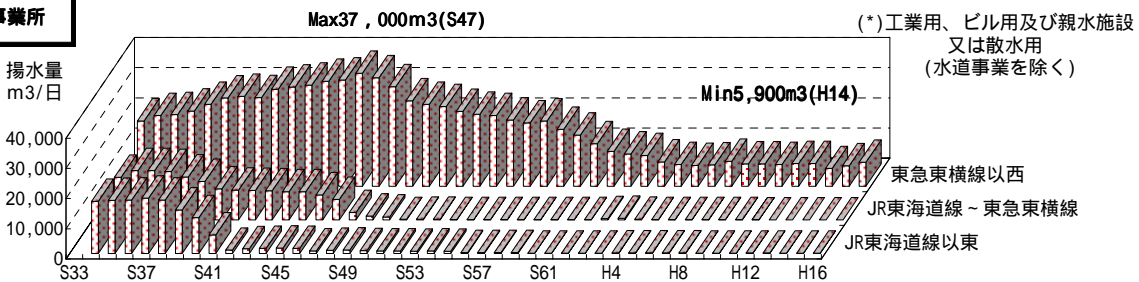
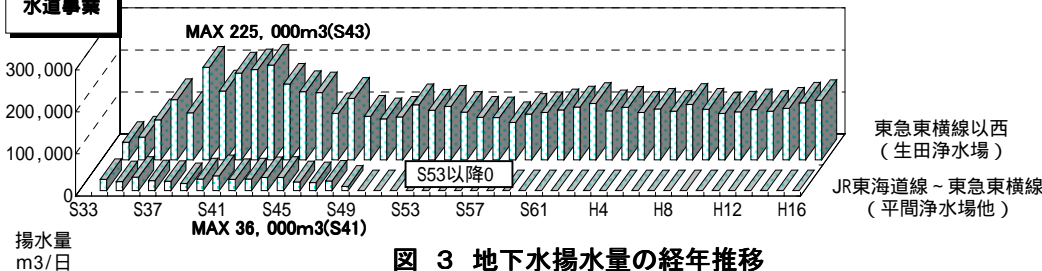
図3 地下水揚水量の経年推移

イ 本市の特徴は、市内の地下水総揚水量の9割以上を上水道及び工業用水道水源として、多摩区の生田浄水場で揚水していることである。(図3,表2,4)

エ 上記水道水源地域以外の一般事業所の揚水量は昭和40年以降大幅に減少しており、地盤沈下の沈静化に寄与している。(図3,表2,4)

ア 平成16年は前年と比べ、約7,000m<sup>3</sup>増加した。増加分は、主に生田浄水場によるものである。

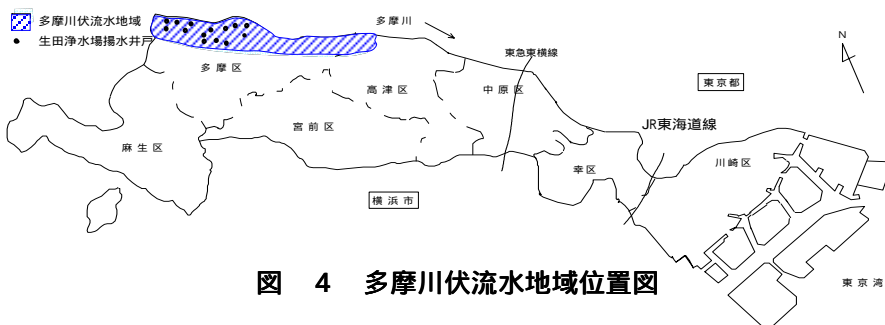
図4 多摩川伏流水地域位置図

ウ 生田浄水場の揚水井戸を設置してある水道水源地域(川崎市公害防止等の生活環境の保全に関する条例施行規則第47条第2項で定める地域)は、多摩川に沿って、水質が良好な地下水が豊富に分布しており、さらに地盤が砂礫質であることから地盤沈下の現象は出ていない。(図4)

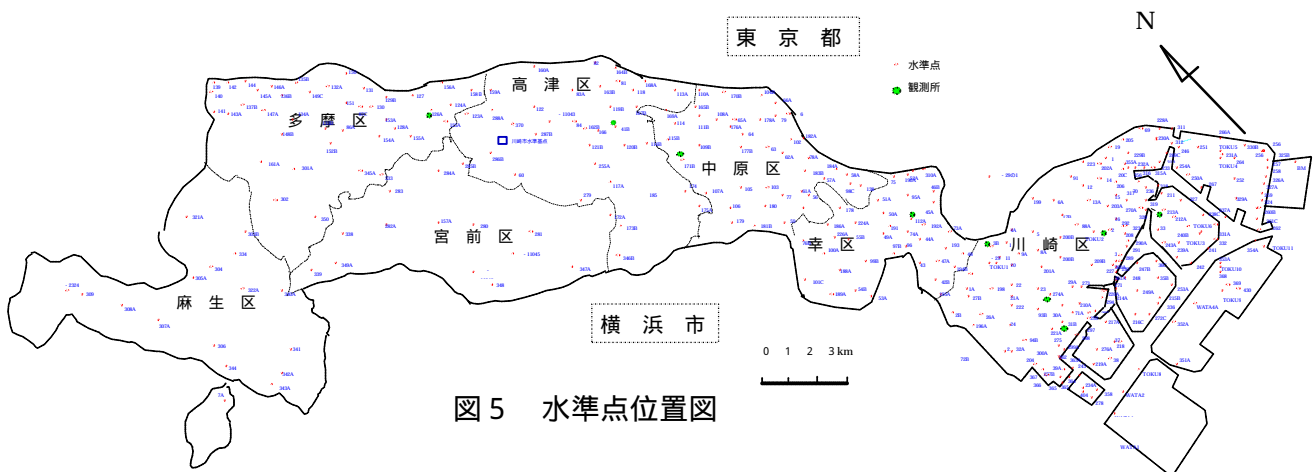
図5 水準点位置図

(図5～8，表6～9)

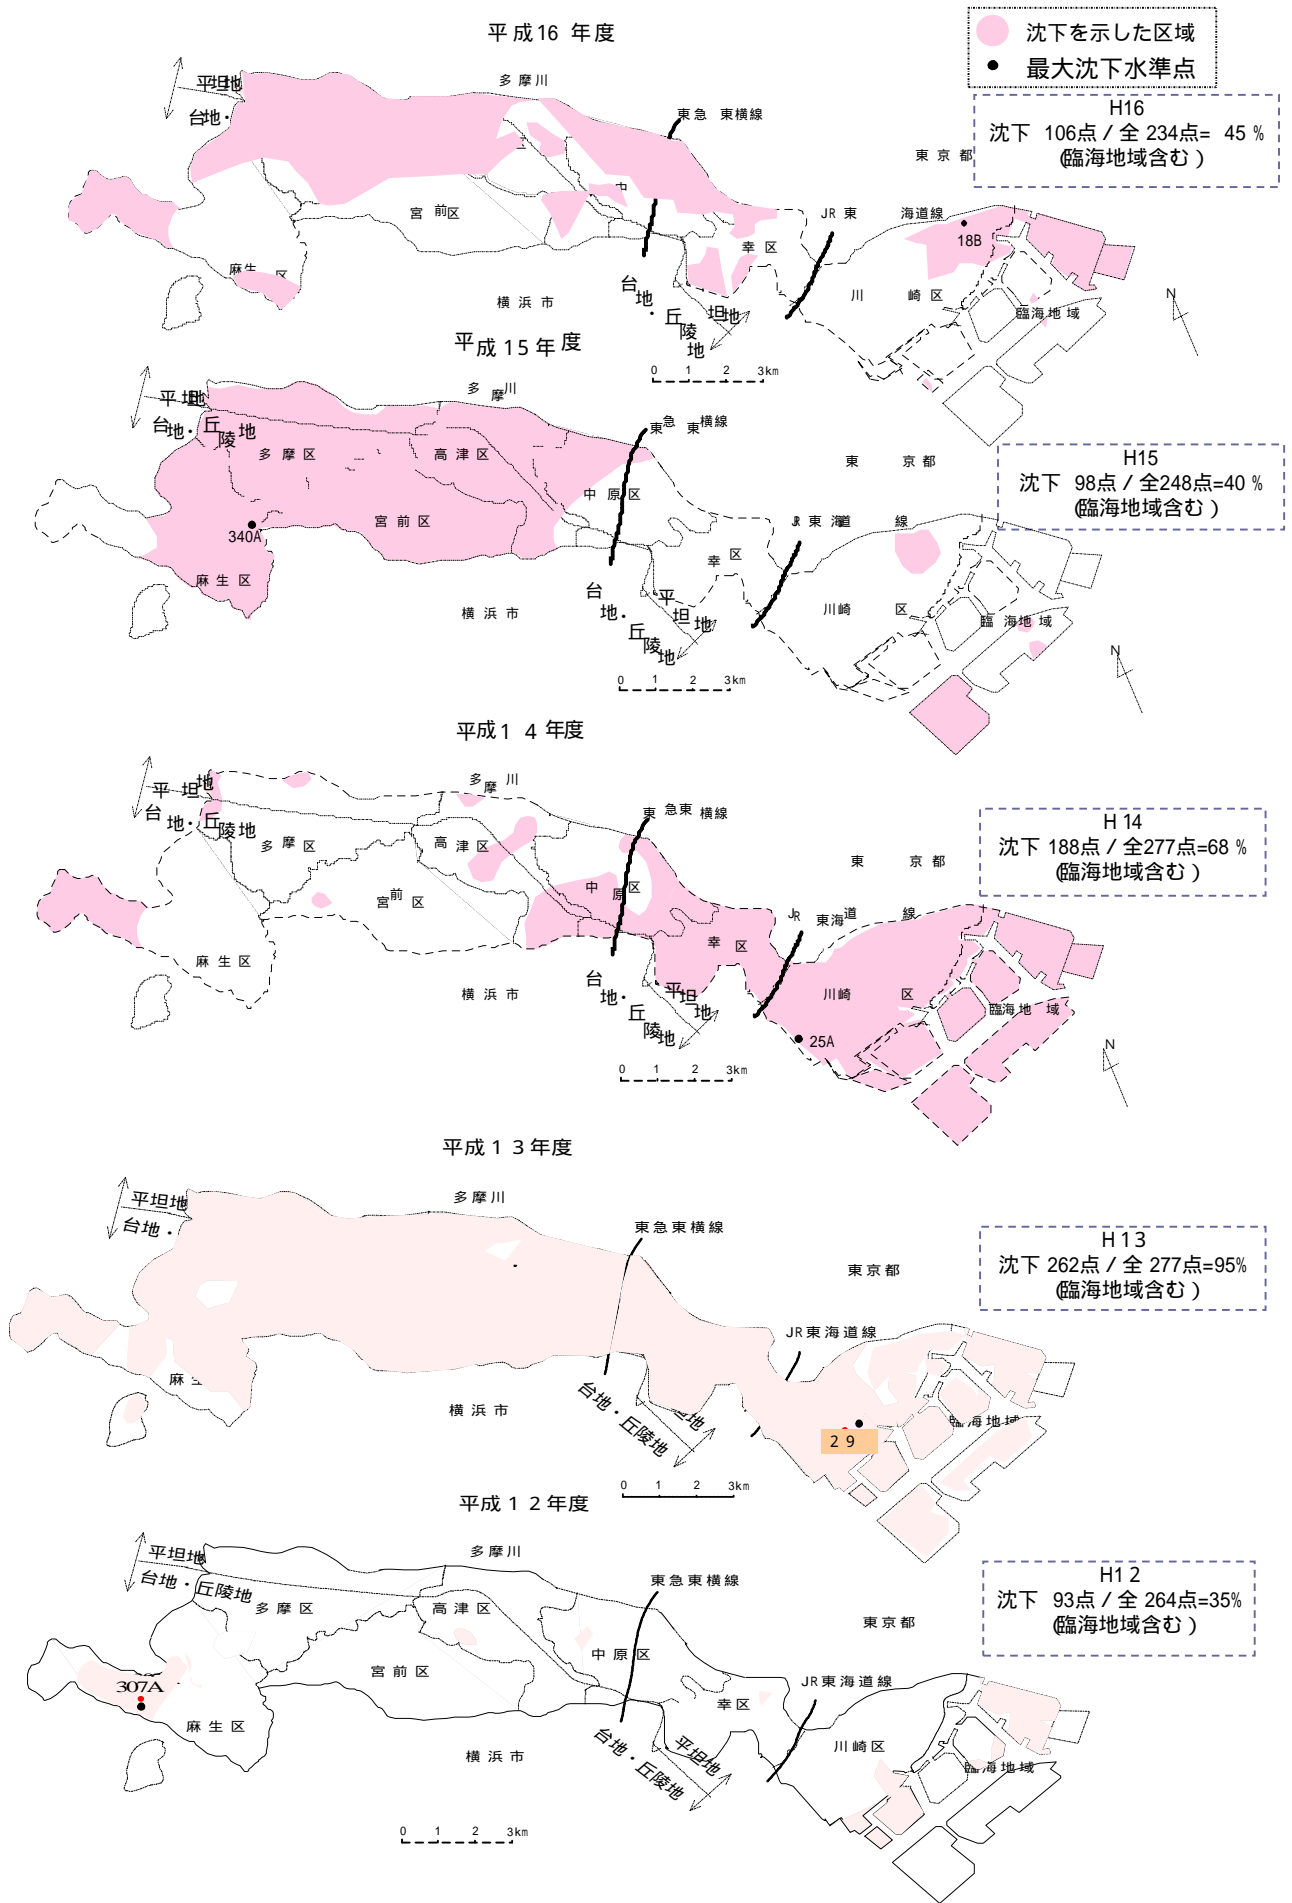
図6 地盤沈下区域の経年推移

沈下面積 26.1 km<sup>2</sup> (48%)

沈下面積前年比 0.7 km<sup>2</sup> 増加

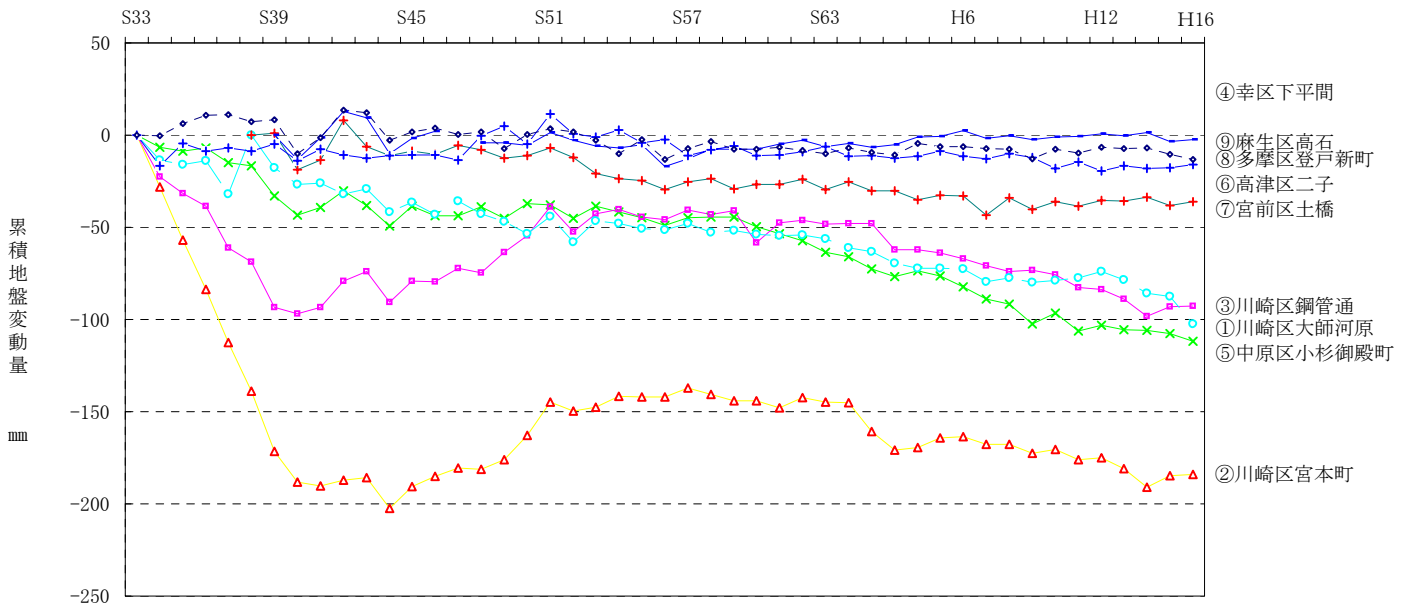
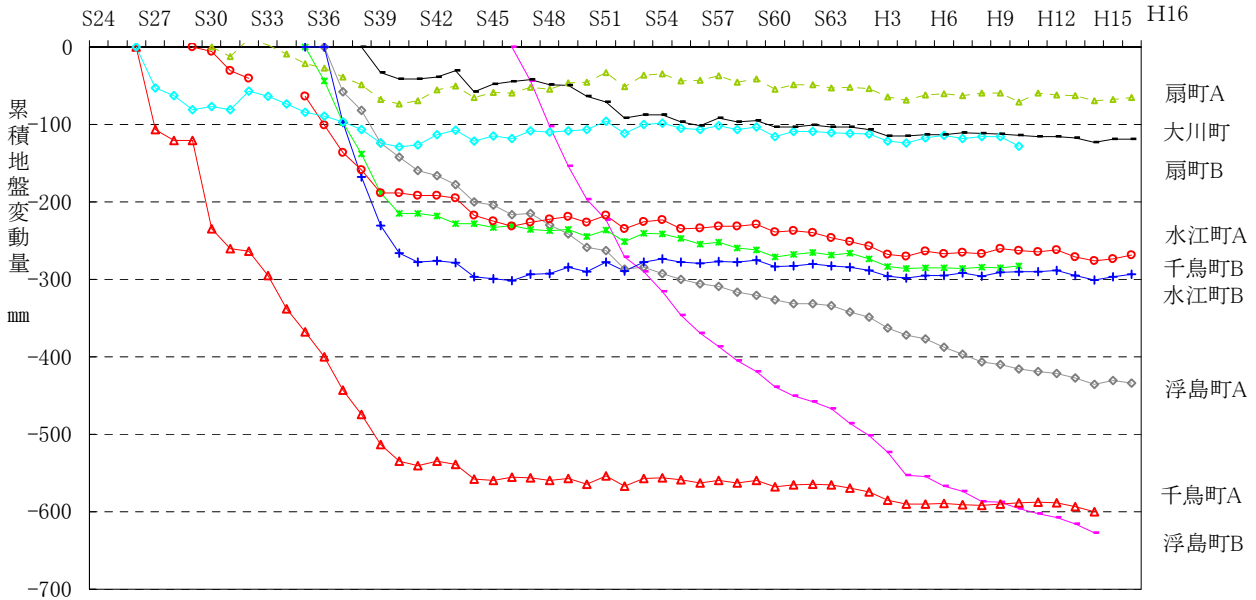
図9 主要水準点における累積地盤変動量の経年推移

イ 主要水準点の累積地盤変動量の推移は、過去の地盤沈下と比較すると昭和40年代半ば以降は沈静化していた。しかしながら、昭和60年以降、一部の地域で継続して地盤沈下している傾向があるため、今後の変動について注視しながら監視体制を強化する。

ウ 臨海地域では、埋立による自然圧密沈下が現在も進行しているが、埋め立て時期が比較的新しい浮島地区以外は、沈静化の傾向を示している。(図9下)

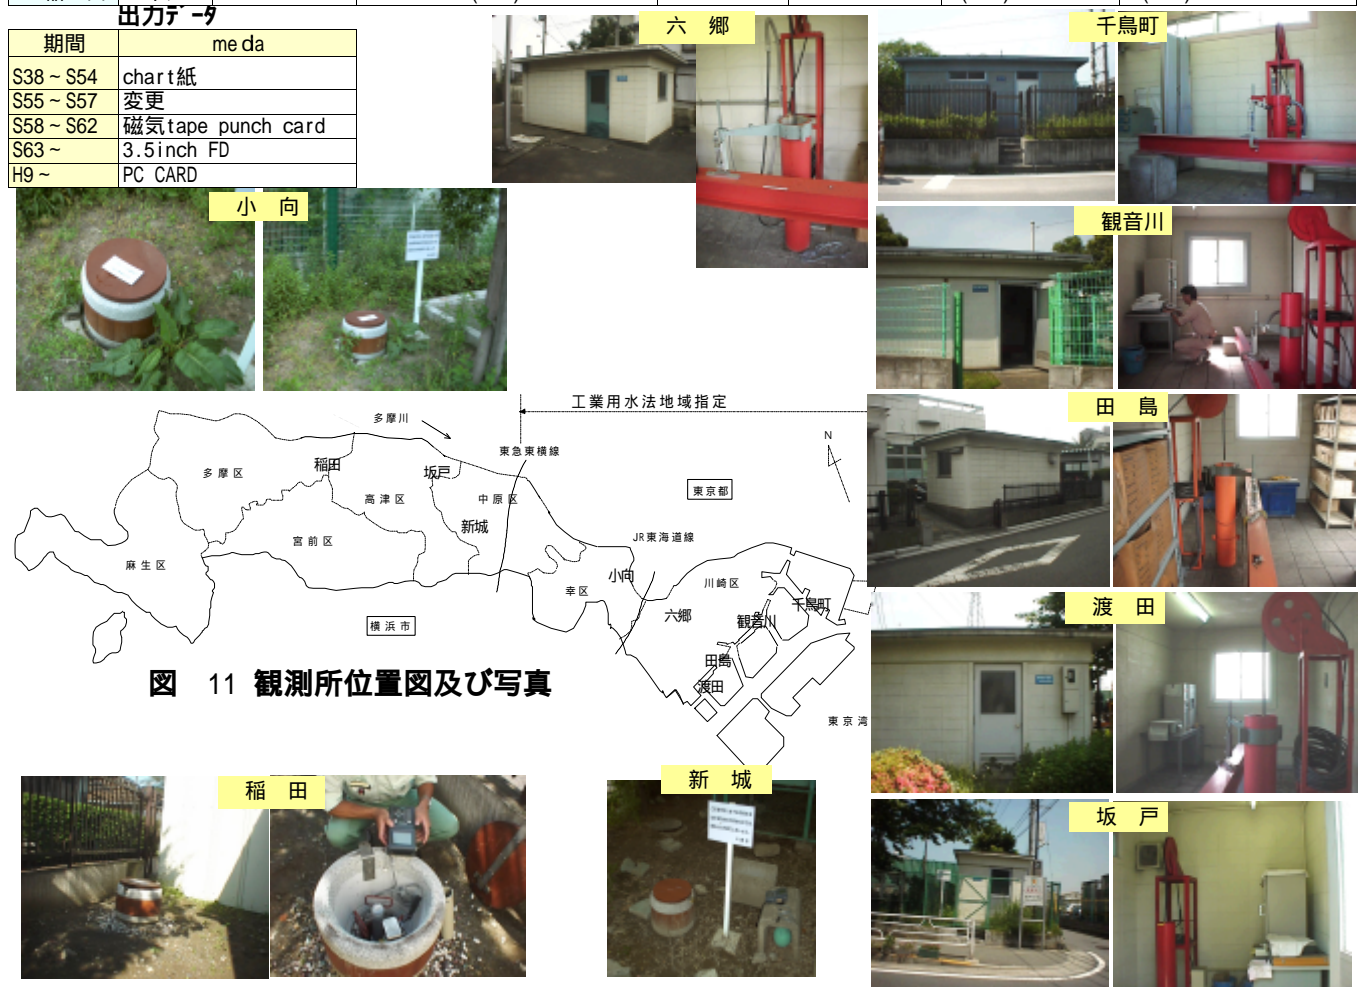
図 11 観測所位置図及び写真

千鳥町、観音川、田島、渡田、六郷、小向、新城、坂戸、稲田の地盤沈下観測所の9観測井。(図11)

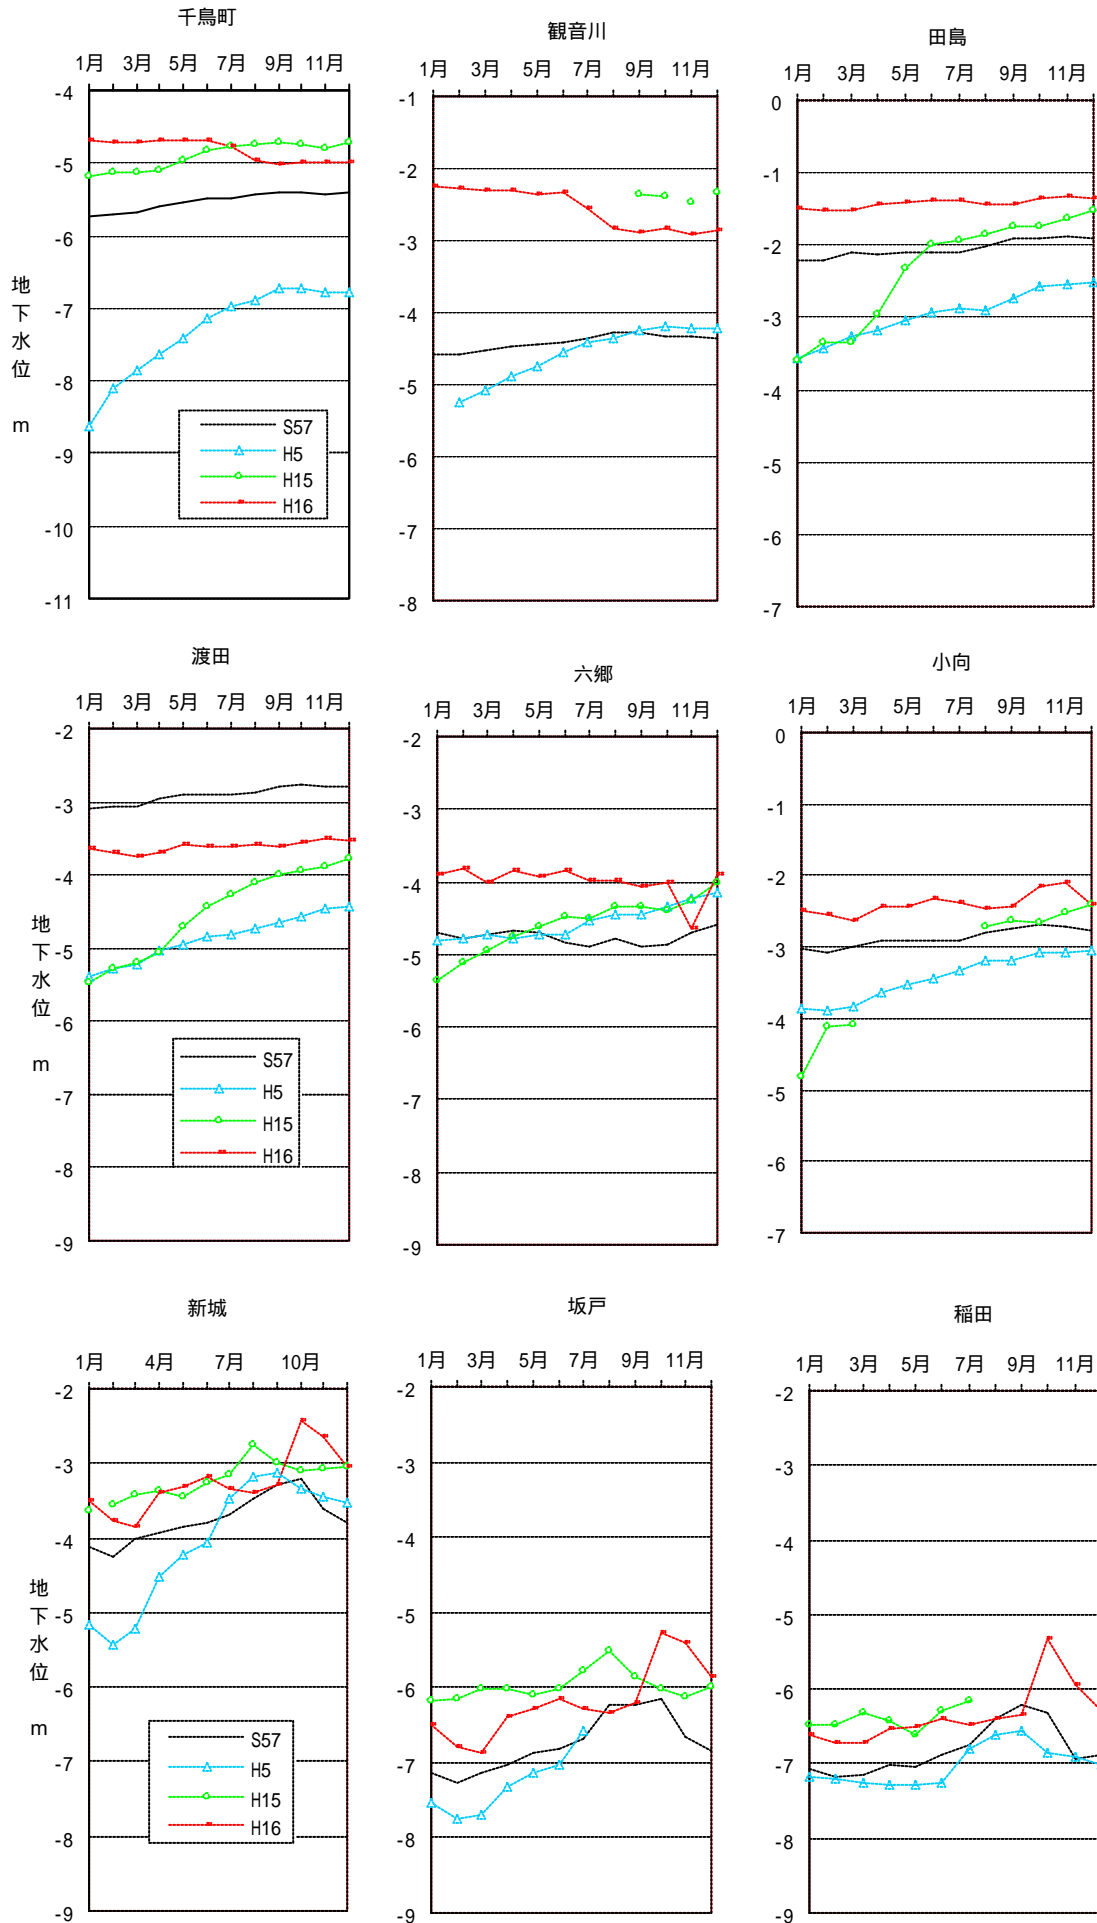
図 13 地下水位の年間変動の経年推移

水位変動幅 -0.03 ~ +0.91m

(図13, 14, 表10 ~ 12)

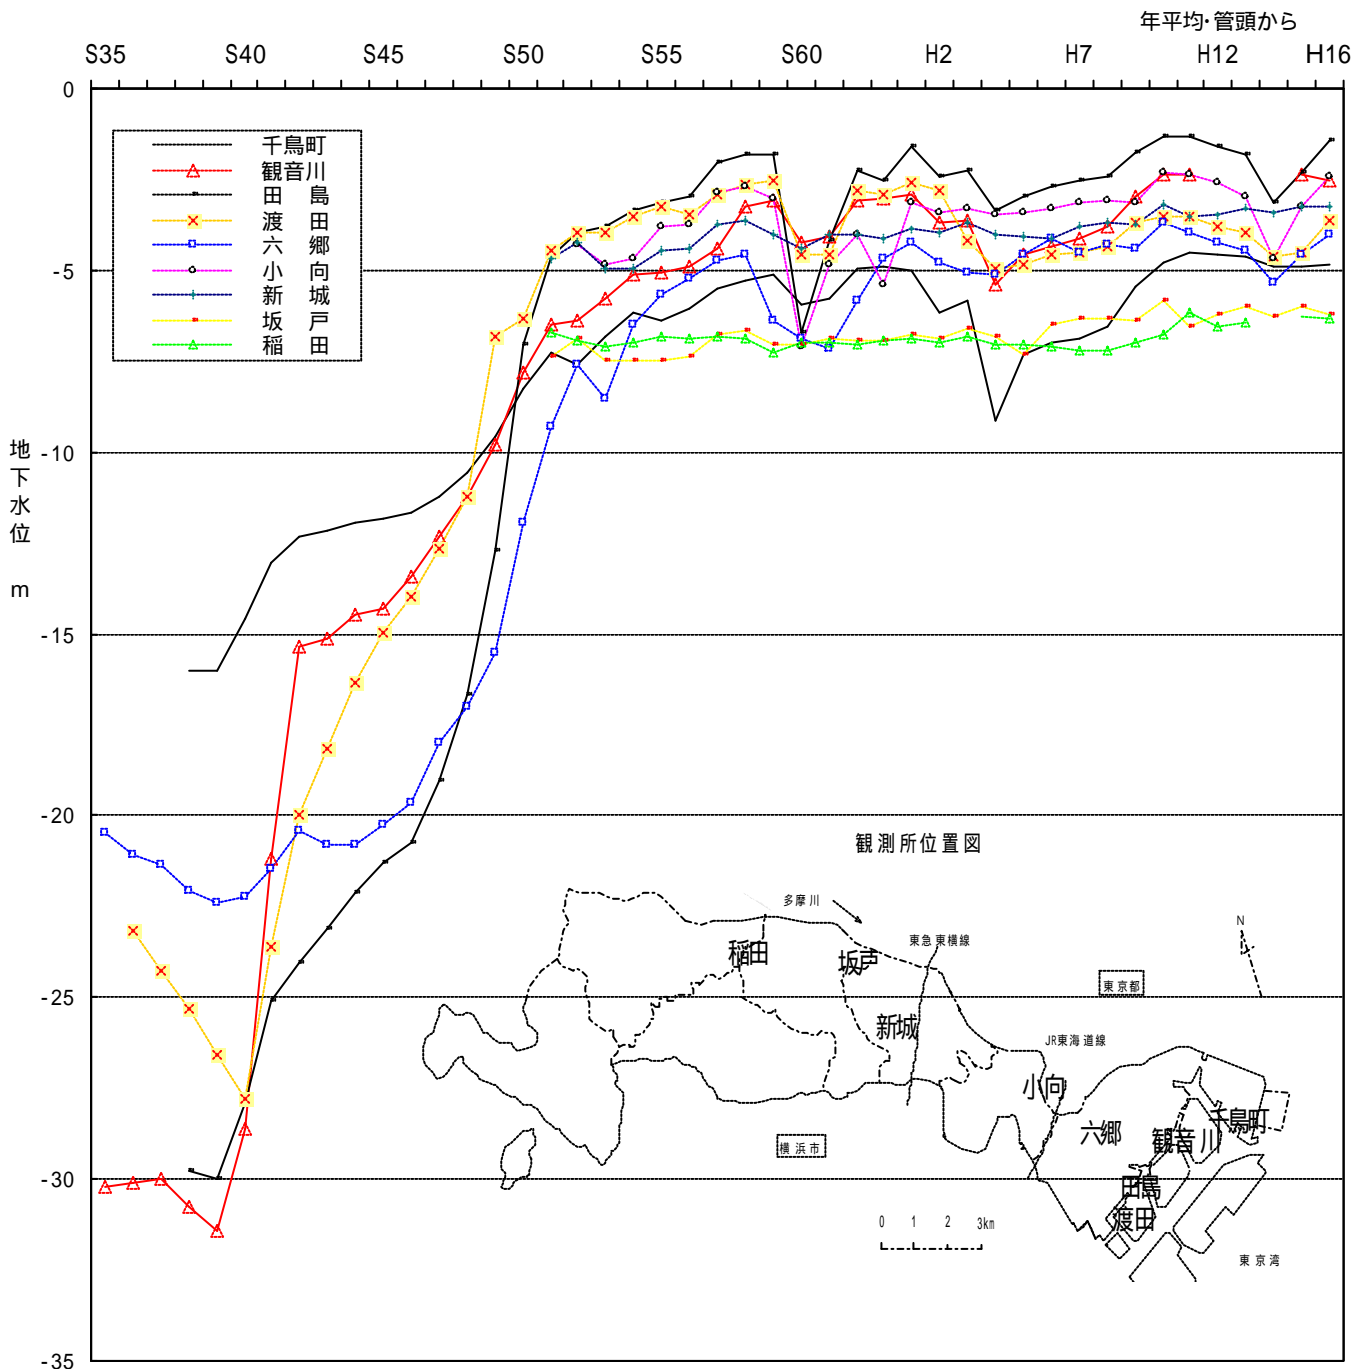
図 14 地下水位の経年推移

ア 経年変移では、昭和30年代に設置した川崎区の5観測井において、地下水位は昭和40年以前に約-30 ~ -20mであったが、昭和52年頃には約-5m前後まで上昇し、以降横ばい傾向にある。(図14, 表12)

イ 昭和51年に設置した小向、新庄、坂戸観測井では、設置以来現在にいたるまで-5m前後で、横ばい傾向にある。(図14)

ウ 近年、全観測井において高い水位を維持している。平成14年に小向、田島、六郷、渡田観測井で異常な水位低下を示したが、平成15年には、水位は回復した。原因は不明である。(図14, 表12)

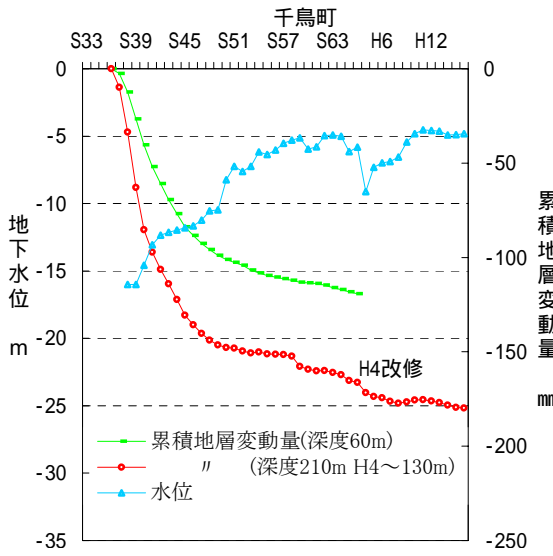
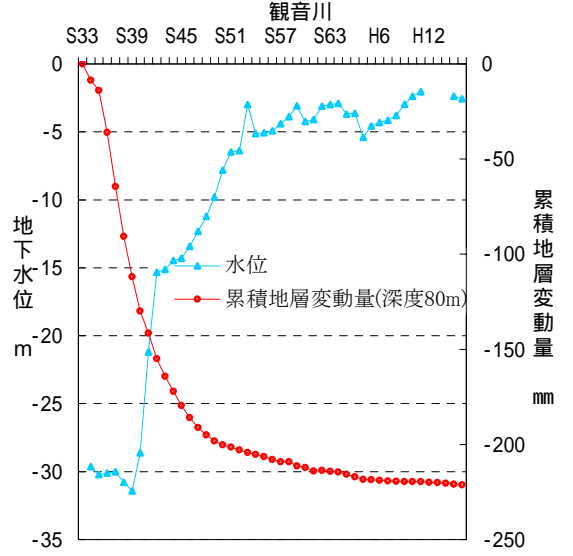
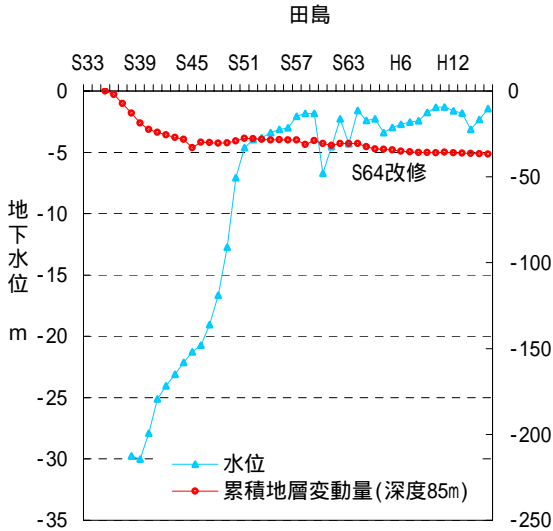
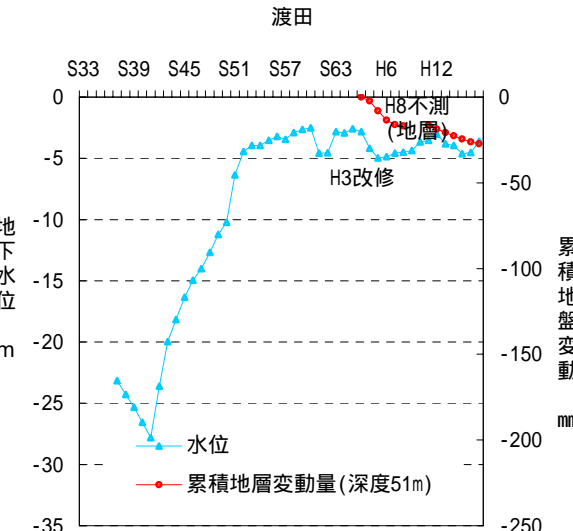
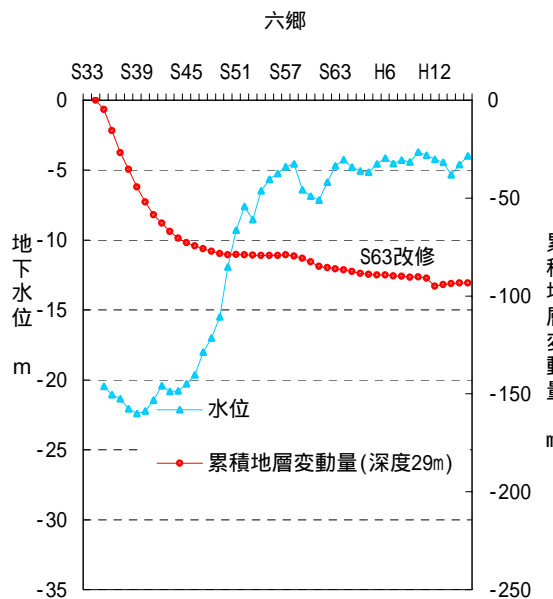
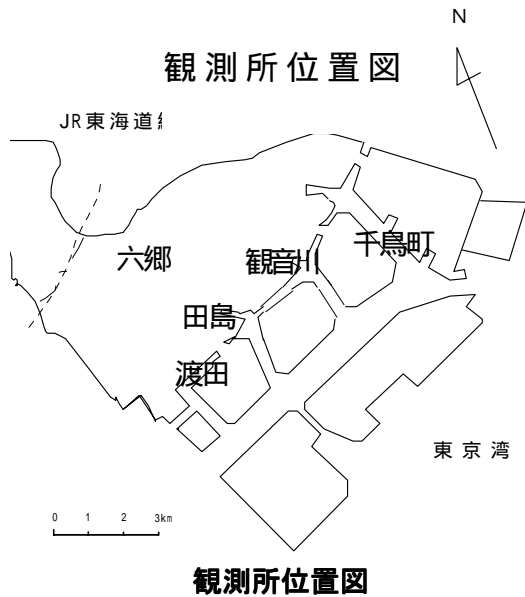
図 16 地下水位-累積地層変動量の経年推移

ア 経年変化では、昭和30年代の観測開始以来、千鳥町及び観音川で、200mm前後の収縮を示しているが、田島及び六郷では100mmに達しておらず、調査箇所により収縮量の差が生じている。(図16)

イ 地下水位の上昇に対応して年々収縮量は減少し、近年は横ばいの傾向にある。(図16)

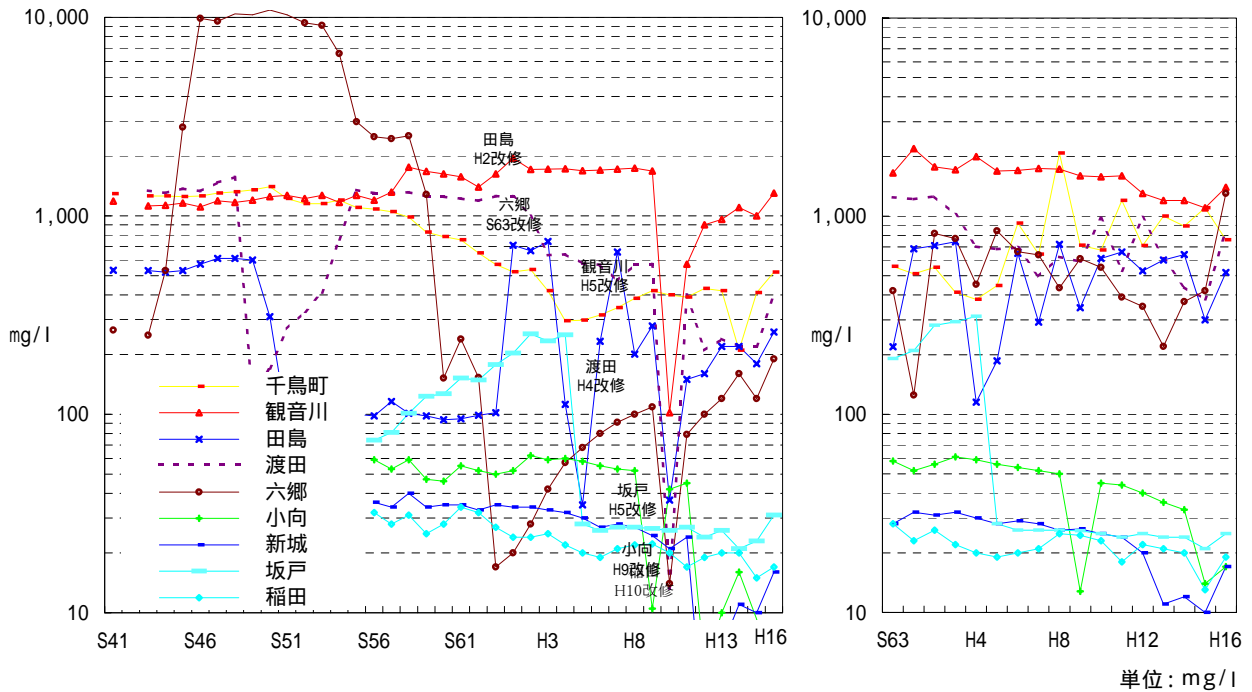
図17 地下水塩素イオン濃度の経年推移

ア 平成16年度は川崎区の千鳥町を除く4観測井が前年度より増加した。臨海部で高い値を示している。(図17)

イ 千鳥町は、前年度と比べ上層が増加し、下層は減少している。(図17)

ウ 観音川は、平成11年度に上層が大きく減少したが、その後上昇の転じた。なお、上下層の濃度差は狭まりつつあり、均質化の方向にある。(図17)

エ 六郷は、平成11年度まで減少傾向であったがその後、増加傾向である。(図17)

オ 小向及び新城は、上層、下層とも濃度は低く若干の増加が見られるものの安定している。(図17,18,表14)

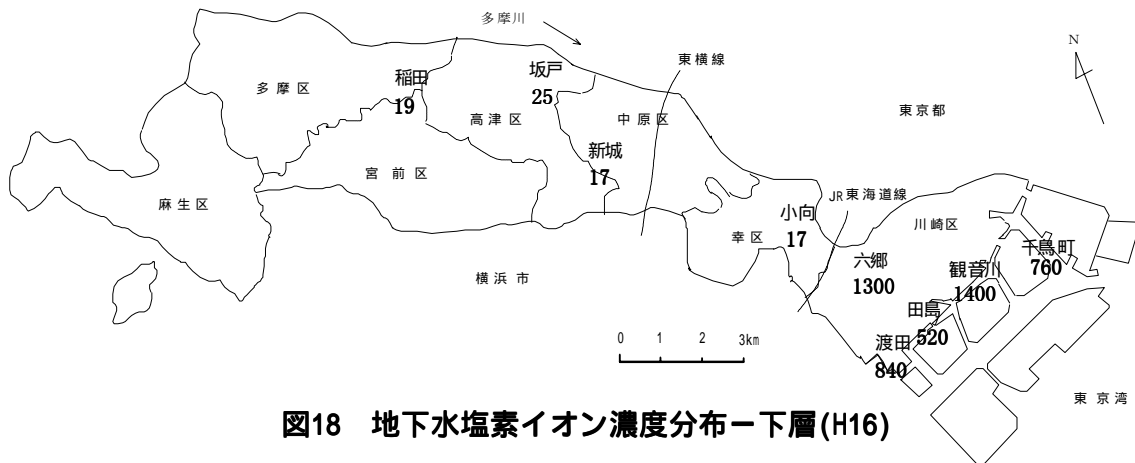
図18 地下水塩素イオン濃度分布—下層(H16)

水道水の塩素イオン濃度の水質基準 200mg/Lと比較すると、川崎区の5観測井の下層が基準値を超え、川崎区以外の4観測井が上層、下層とも基準値以下であった。
