## 令和元年台風第19号による河川関係の浸水被害に関する住民説明会

# 河川等に関連する浸水被害状況

# 河川等に関連する浸水被害状況（河港水門）

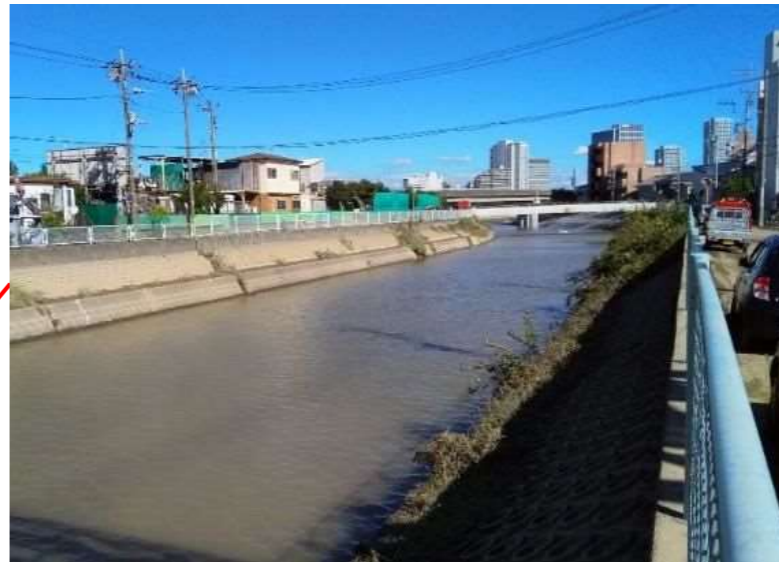
## ②平瀬川(多摩川との合流部)

平瀬川上流側から多摩川との合流部を望む

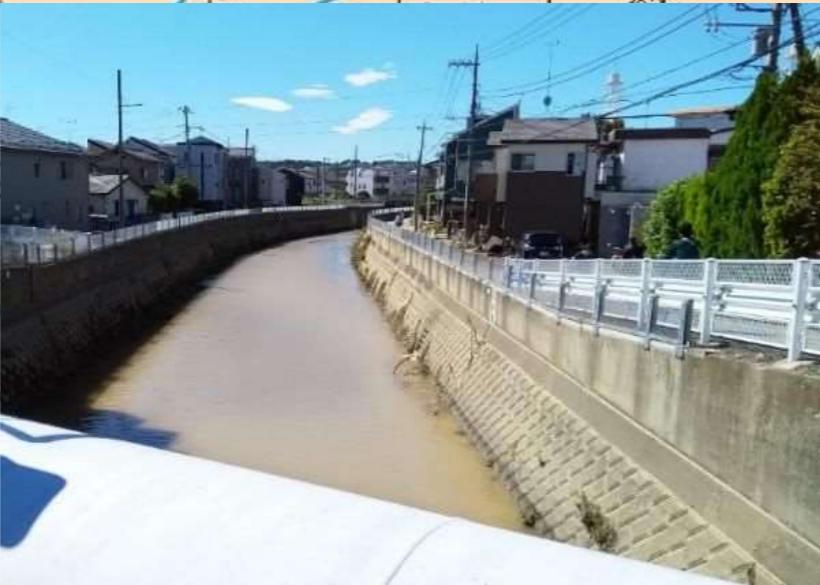
多摩沿川道路から三沢川を望む

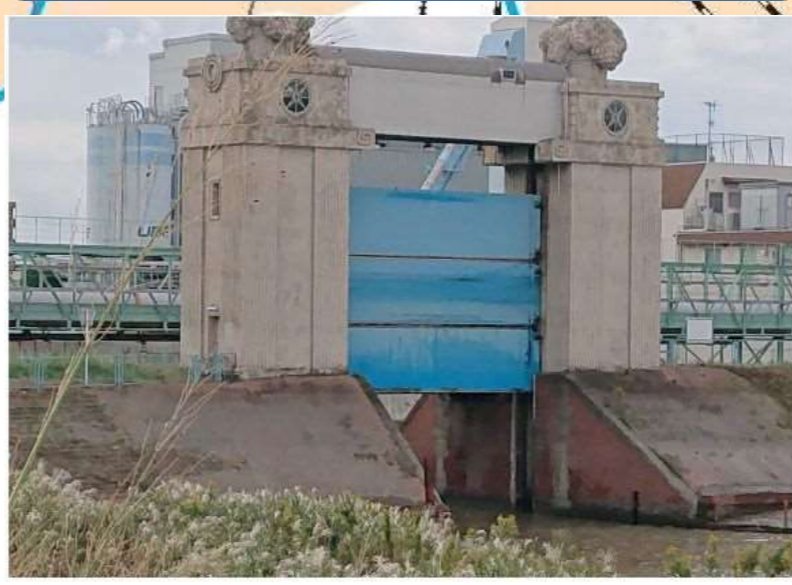
多摩川下流側から河港水門を望む

(参考)河港水門とは  
大正時代末期、内陸部に運河を  
開通させる計画が策定され、昭  
和3年3月に完成したが、第2次世  
界大戦により運河は水門から約  
220mの開削で中断され、現在で  
は埋め立てられて水門と接続す  
る部分約80mが舟溜まりとして残  
存している。

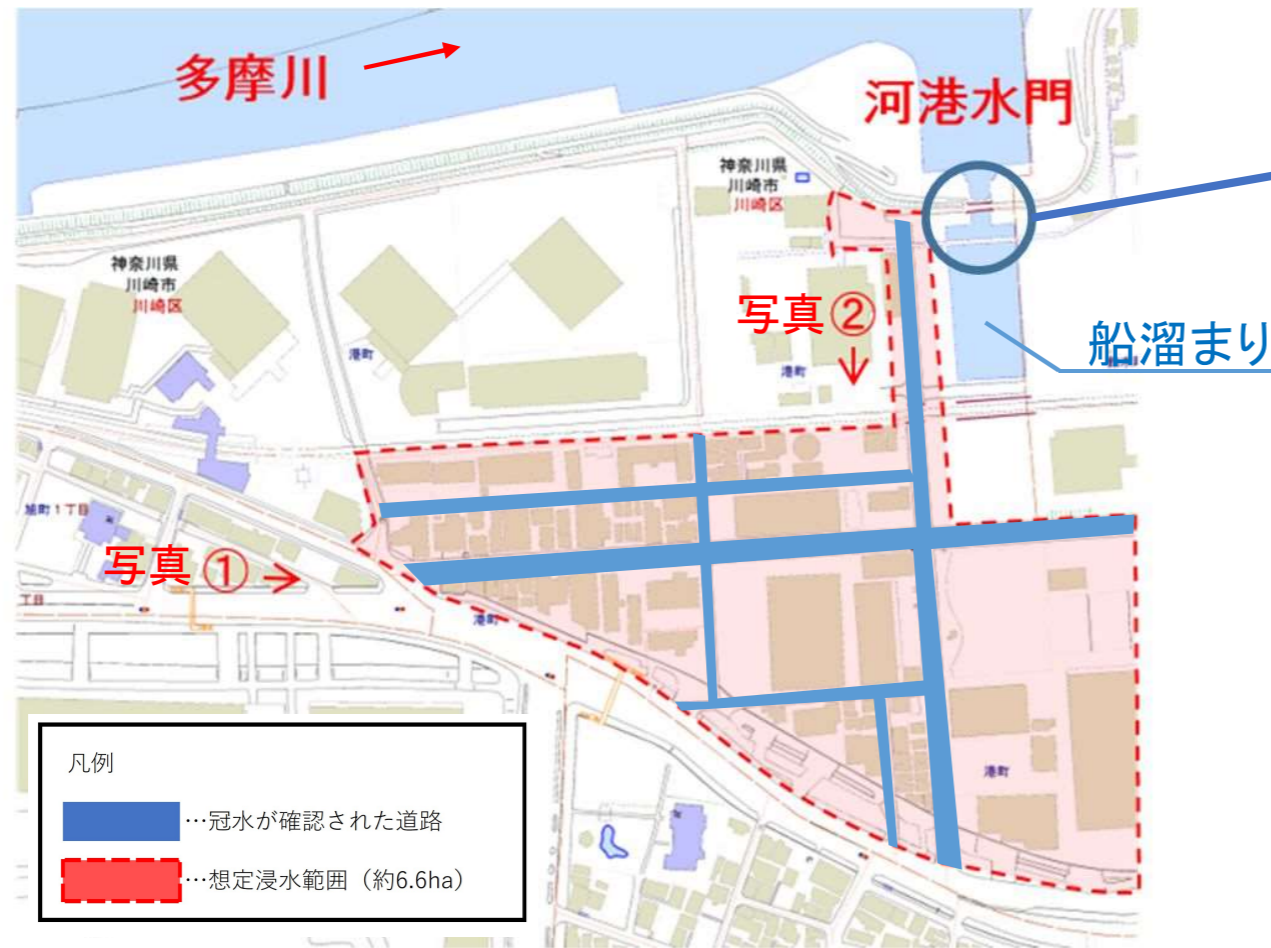
## 1. 浸水区域

多摩川において計画高水位を超える状況の中、河港水門等から多摩川の水が溢れたものと考えております。

※11月12日時点の想定浸水範囲

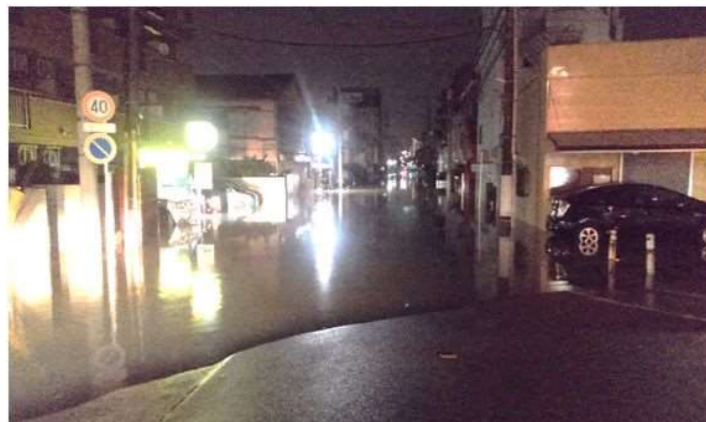
写真① 市道港町9号線

10月13日午前0時頃

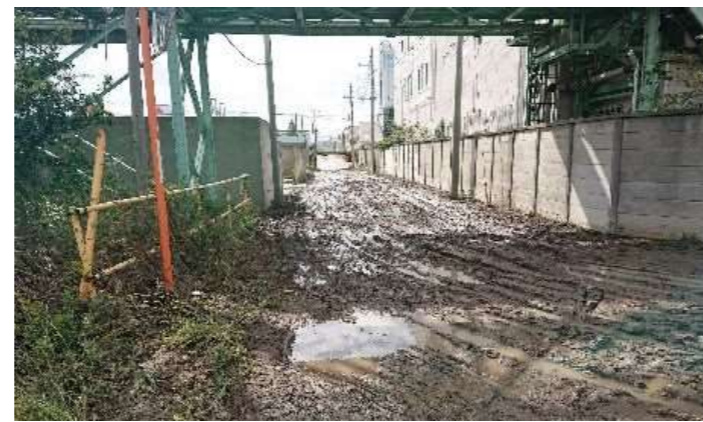
写真② 京浜急行大師線アンダーパス付近

10月13日午前10時頃

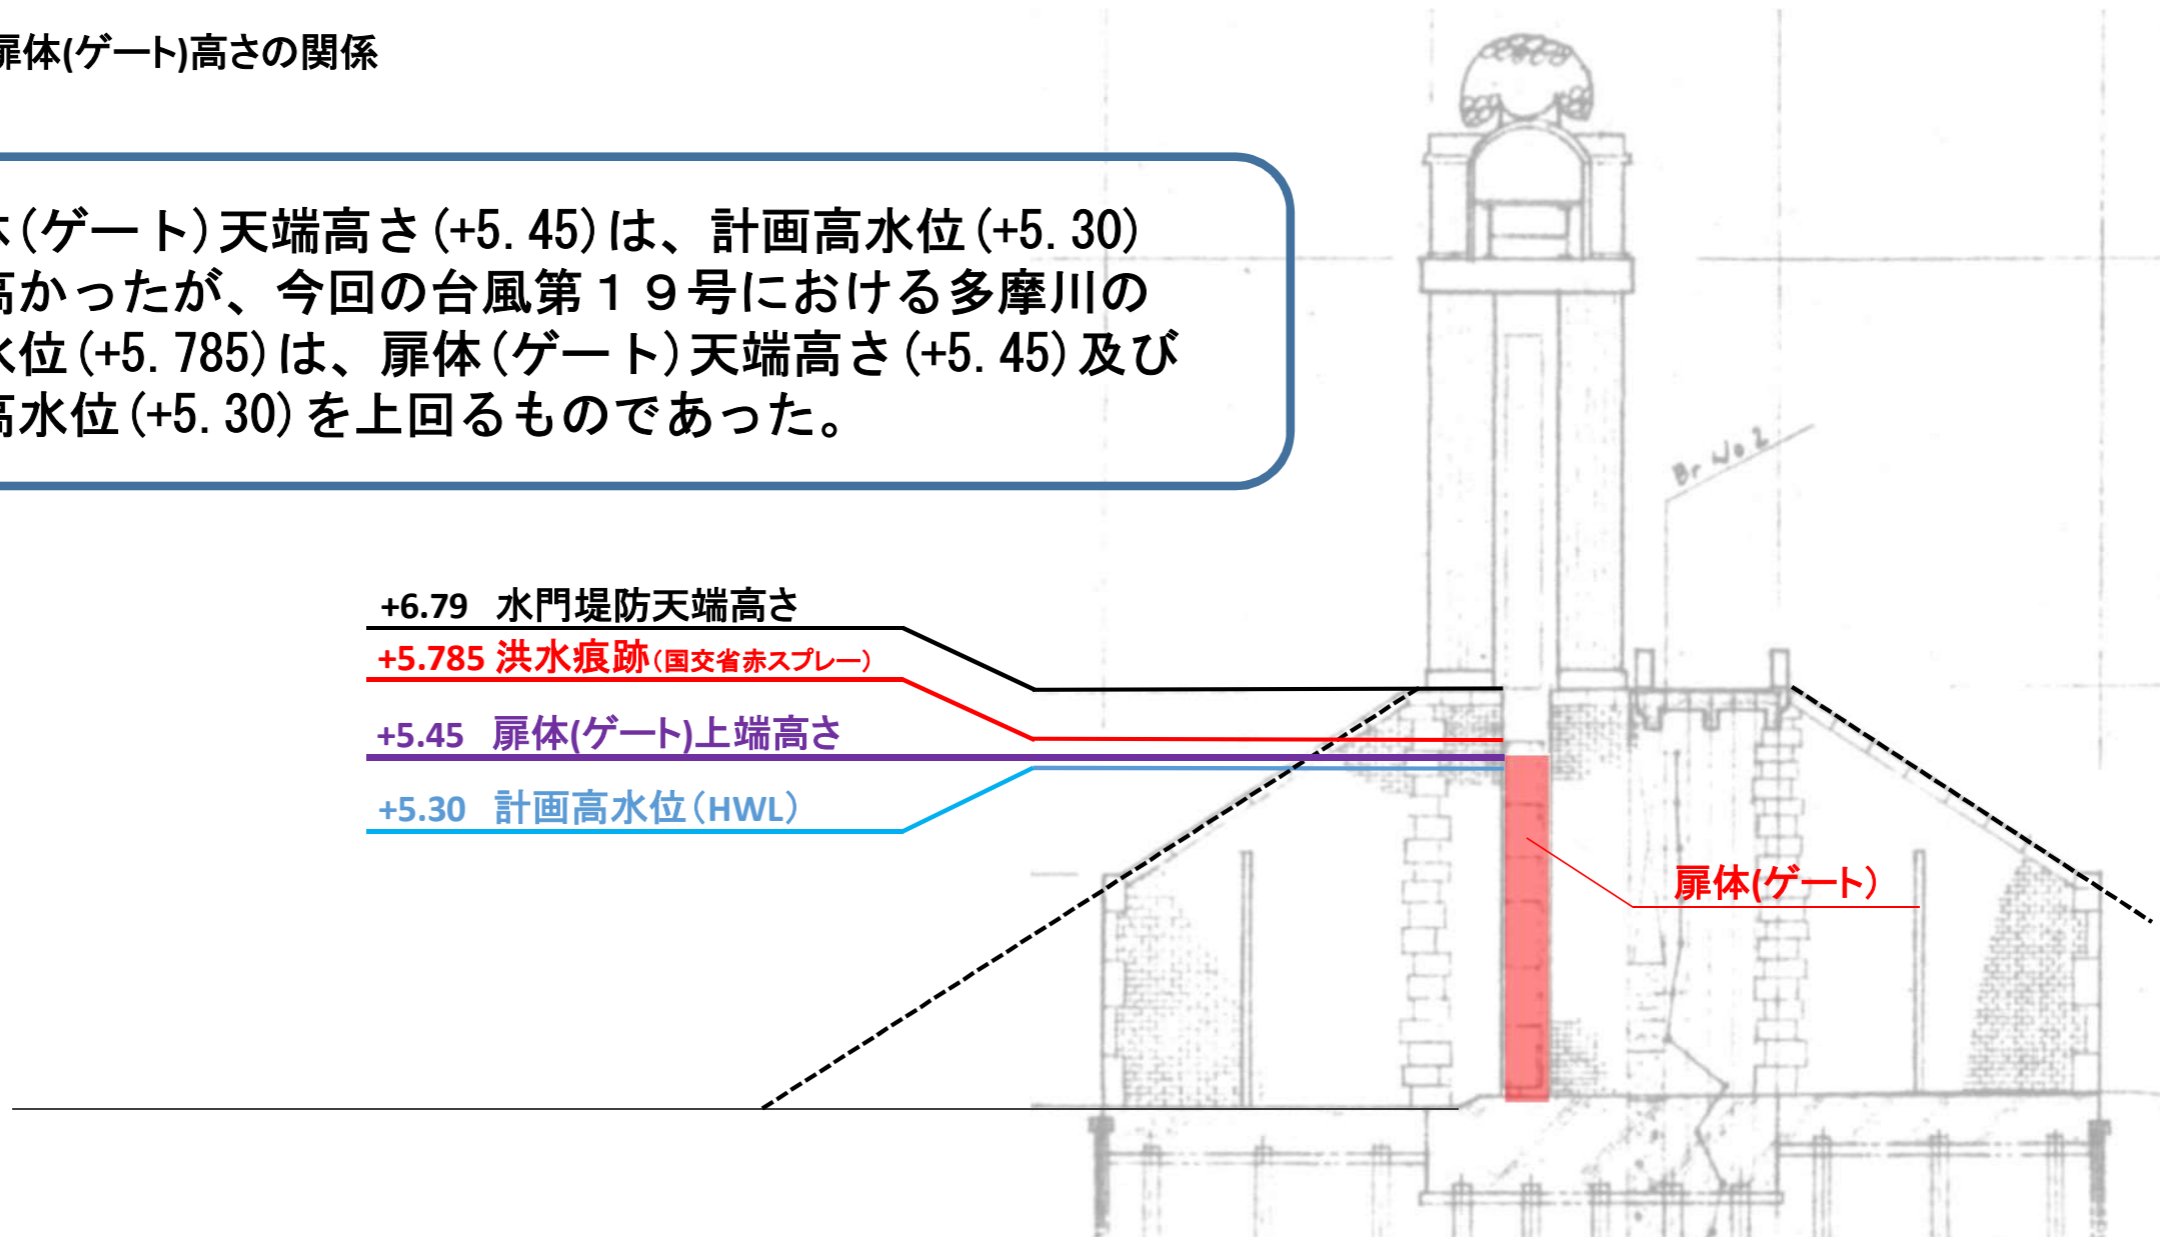
## 4. 多摩川の水位と扉体(ゲート)高さの関係

扉体(ゲート)天端高さ(+5.45)は、計画高水位(+5.30)より高かったが、今回の台風第19号における多摩川の最高水位(+5.785)は、扉体(ゲート)天端高さ(+5.45)及び計画高水位(+5.30)を上回るものであった。

+6.79 水門堤防天端高さ  
 +5.785 洪水痕跡(国交省赤スプレー)  
 +5.45 扉体(ゲート)上端高さ  
 +5.30 計画高水位(HWL)

- 今後は、速やかに浸水要因の検証を行い、対策の検討を進めてまいります。
- 対策については、早期に被害を低減できる「短期対策」と、より効果のある「中・長期対策」にわけて方策を検討してまいります。
