# 令和元年東日本台風による排水樋管周辺地域の浸水に関する検証について

## 1 検証の概要

川崎市では、令和元年東日本台風により、これまでに経験したことのない多摩川の水位の影響を受け、排水樋管周辺地域において、深刻な浸水被害が発生した。

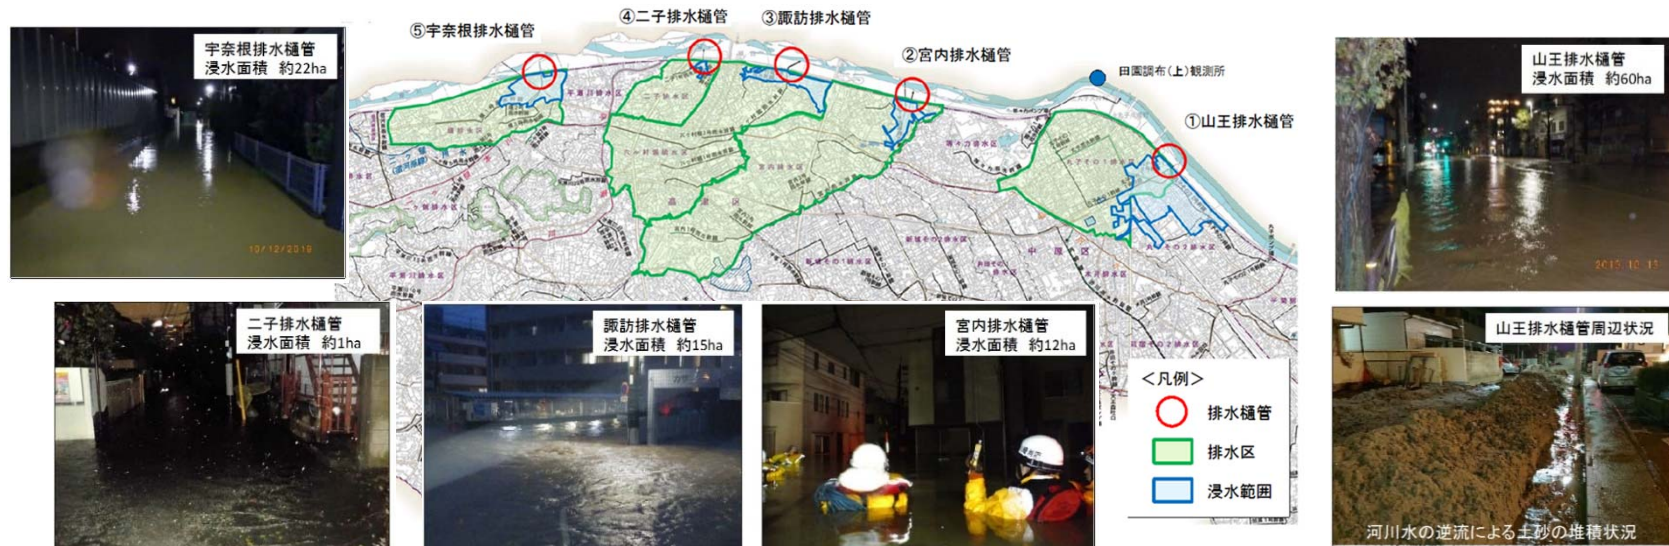
令和元年東日本台風による川崎市内の浸水状況

多摩川沿い5箇所の排水樋管周辺地域で浸水被害が発生した。排水樋管周辺における浸水面積は、計約110haであった。

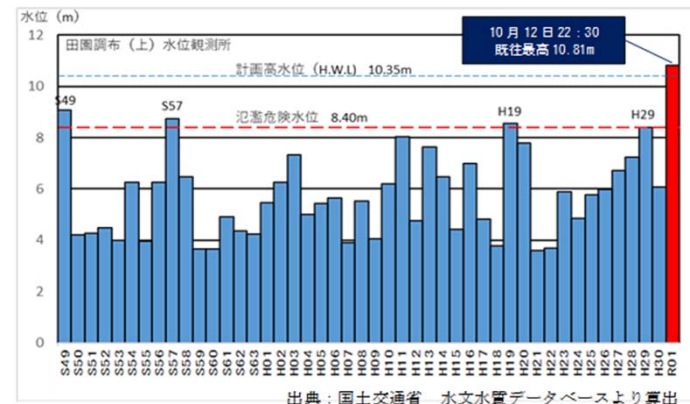
山王排水樋管地域の降雨量と田園調布(上)の多摩川水位

出典：国土交通省 水文水質データベースより算出

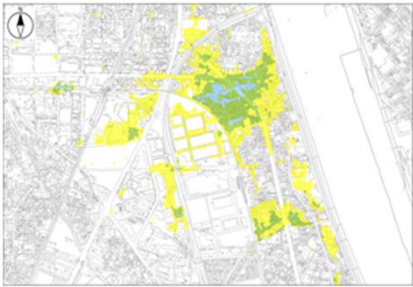
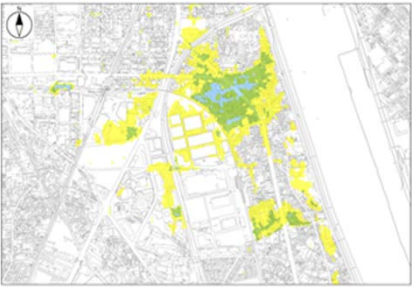
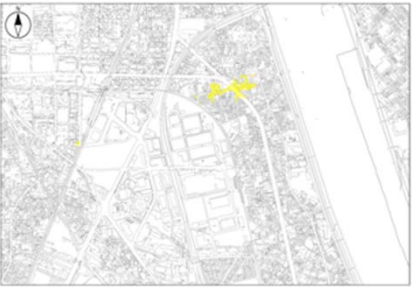
山王排水樋管

パターン	① (当日の状況)	② (当日の想定)	③ (仮定 1)	④ (仮定 2)
ゲート操作	ゲート開	ゲート開	ゲート閉 (15:00 避難判断水位7.6m時点)	
河川水位	当日の最高水位 10.81m (22:30)	既往最高水位 9.07m (19:00と仮定)	ゲート閉鎖後は河川水位の影響なし	
降雨	当日の降雨	気象予報より時間雨量50mm (19:00と仮定) 12日6時～13日6時までの総降雨量を300mm		当日の降雨
最大 浸水深図

※既往最高水位は「国土交通省水文水質データベース」より、田園調布（上）水位観測所で記録された水位（昭和49年9月）

- 避難判断水位A. P+7.60mまでにゲートを閉鎖した場合、今回の降雨においては、結果として浸水規模が小さくなる。
- 気象予報どおりの降雨及び多摩川が既往最高水位でおさまっていた場合は、ゲート開を維持することで、浸水規模はゲート閉鎖時とほとんど変わらない。
- 合流地区である山王排水樋管にてゲート閉鎖を行った場合は、下流にポンプ場を有していることから、今回の降雨であれば、浸水規模が減少することが分かった。

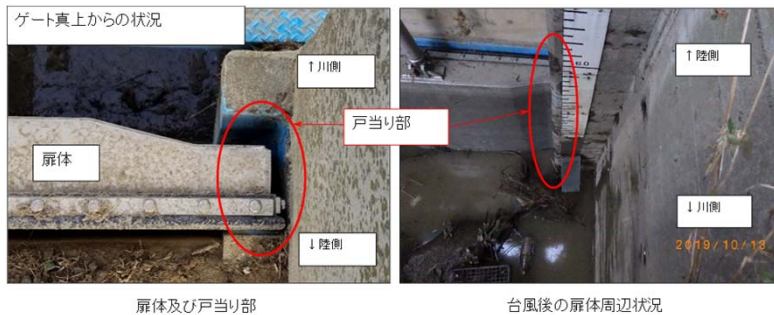
## ゲート閉鎖に時間を要した場合のシミュレーション

台風当時、10月12日22:52に第1回目のゲート閉鎖の操作を行い、自重降下しなかったために手動操作に切り換えているが、ゲートは降下しなかった。以降、操作を繰り返し、最終的にゲート操作が完了したのは13日10:50であった。当日のゲート操作を踏まえ、ゲート閉鎖に時間を要したことについて検証する。

ゲートでの操作回数	河川水位 (現地測定)	日時	操作状況	
			上流側ゲート (ゲート高さ2.43m)	下流側ゲート (ゲート高さ2.43m)
1回目	9.70m	12日22:52	自重降下:降下せず 手動操作:降下せず	自重降下:降下せず 手動操作:降下せず
2回目	9.00m	13日00:30	自重降下:降下せず 手動操作:降下せず	自重降下:降下せず 手動操作:降下せず
3回目	8.20m	13日02:50	自重降下:降下せず 手動操作:降下せず	自重降下:残り1.5mまで降下。手動で10cm程度上昇させ閉鎖を試みるも降下位置変わらず。 手動操作:降下せず
4回目	7.80m	13日03:50	自重降下:残り0.8mまで降下。手動で10cm程度上昇させ閉鎖を試みるも降下位置変わらず。 手動操作:降下せず	自重降下:残り0.8mまで降下。手動で10cm程度上昇させ閉鎖を試みるも降下位置変わらず。 手動操作:降下せず
5回目	7.27m (測定不能のため計算値)	13日05:00	自重降下:残り0.7mまで降下。手動で10cm程度上昇させ閉鎖を試みるも降下位置変わらず。 手動操作:降下せず	自重降下:残り0.3mまで降下。手動で10cm程度上昇させ閉鎖を試みるも降下位置変わらず。 手動操作:降下せず
6回目	7.16m (未測定のため計算値)	13日05:27	現地にて多摩川へ排水していることを確認したため、現状維持	現地にて多摩川へ排水していることを確認したため、現状維持
7回目	5.20m	13日10:50	自重降下:閉鎖完了	自重降下:閉鎖完了

- 上下流側ゲートの閉鎖状況の違いから、水圧が主たる原因とは考えにくい。
- 台風後の現場状況や国土交通省の検討会提言やメーカーの見解から、何らかの異物が扉体の戸当り部に噛み込み、ゲート閉鎖に時間を要した可能性が高い。
- ゲートが22:52に閉鎖できた場合と、ゲート閉鎖に時間を要した場合の最大浸水深図を比較すると、ゲート閉鎖できた場合、浸水規模が小さくなることが確認された。また、時系列の比較では、22:52に閉鎖できた場合、浸水解消時間が早まることが確認された。

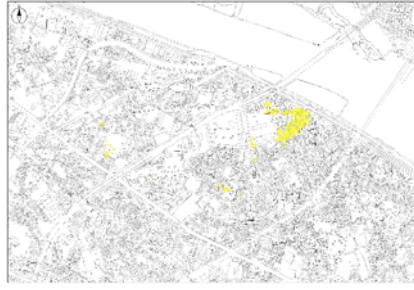
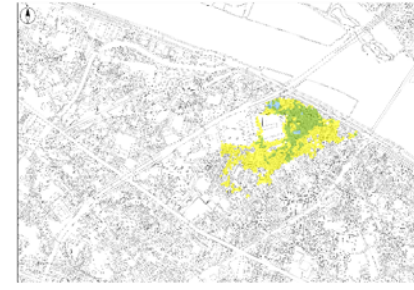
## 二子排水樋管

パターン	① (当日の状況)	② (当日の想定)	③ (仮定 1)	④ (仮定 2)
ゲート操作	ゲート開	ゲート開	ゲート閉 (15:00 避難判断水位7.6m時点)	
河川水位	当日の最高水位 10.81m (22:30)	既往最高水位 9.07m (19:00と仮定)	ゲート閉鎖後は河川水位の影響なし	
降雨	当日の降雨	気象予報より時間雨量50mm (19:00と仮定) 12日6時~13日6時までの総降雨量を300mm		当日の降雨
最大浸水深図

- 避難判断水位A.P+7.60m(諏訪のみ氾濫注意水位A.P+6.00m)時点でゲートを閉鎖した場合、降雨の影響を受け、広範囲で浸水が発生する。
- 気象予報どおりの降雨及び河川水位が既往最高水位でおさまっていた場合、ゲート開を維持することで、浸水規模はゲート閉鎖時より小さくなる。
- 分流地区である宮内・諏訪・二子・宇奈根排水樋管は、ゲートを閉鎖した場合、河川水の逆流はなくなるが、排水先もなくなることから、雨水が滞留し浸水が発生する。今回の事象では、ゲートの開閉にかかわらず、広範囲で浸水が発生することが分かった。

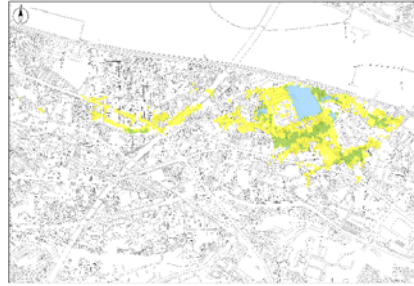
## 宇奈根排水樋管

パターン	① (当日の状況)	② (当日の想定)	③ (仮定 1)	④ (仮定 2)
ゲート操作	ゲート開	ゲート開	ゲート閉 (15:00 避難判断水位7.6m時点)	
河川水位	当日の最高水位 10.81m (22:30)	既往最高水位 9.07m (19:00と仮定)	ゲート閉鎖後は河川水位の影響なし	
降雨	当日の降雨	気象予報より時間雨量50mm (19:00と仮定) 12日6時~13日6時までの総降雨量を300mm		当日の降雨
最大浸水深図

※既往最高水位は「国土交通省水文水質データベース」より、田園調布(上)水位観測所で記録された水位(昭和49年9月)
