表 12-7-1 短期対策における効果一覧表（山王地区）

山 王											
対策内容	新たな操作手順に基づきゲートを閉鎖し、排水ポンプ車 1 台を稼働										
当日の 状況

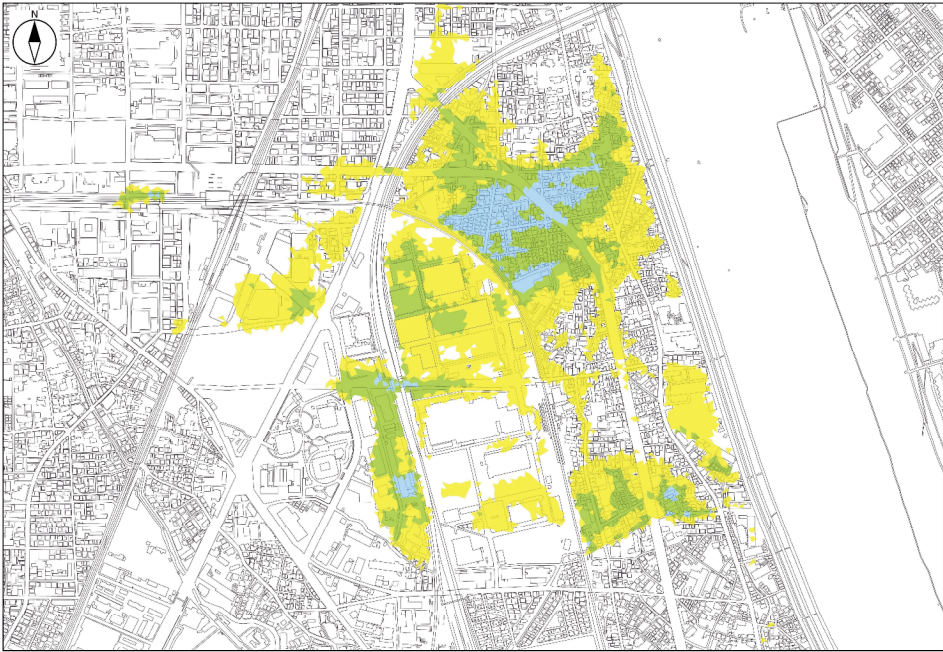
<p style="text-align: center;">床上浸水相当: 約 151,000m<sup>2</sup></p>										
対策効果

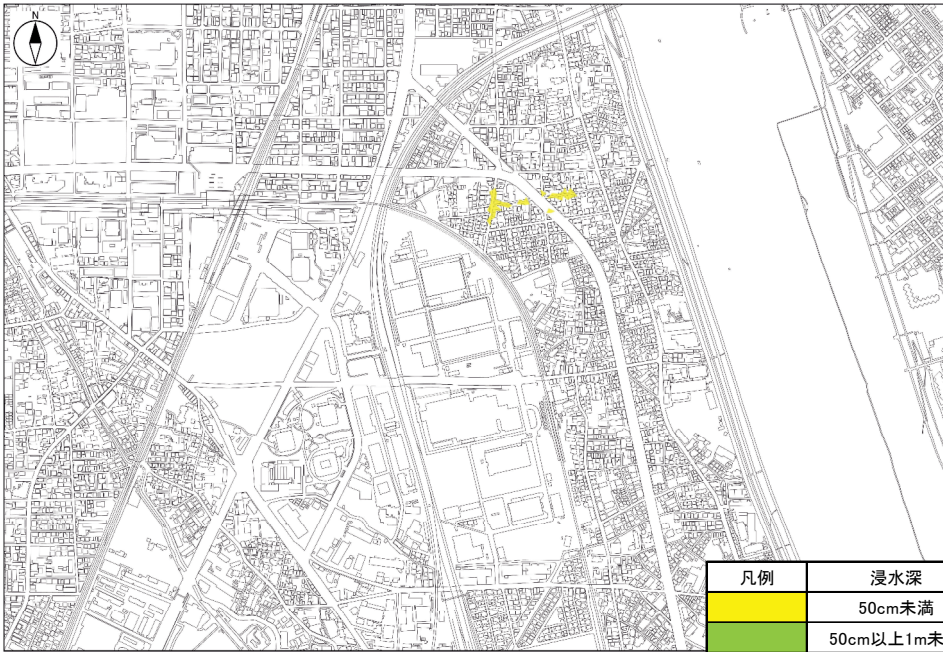
<p style="text-align: center;">床上浸水相当: 0m<sup>2</sup> ⇒ <u>床上浸水被害なし</u></p>
