表 12-7-1 短期対策における効果一覧表（宮内地区）

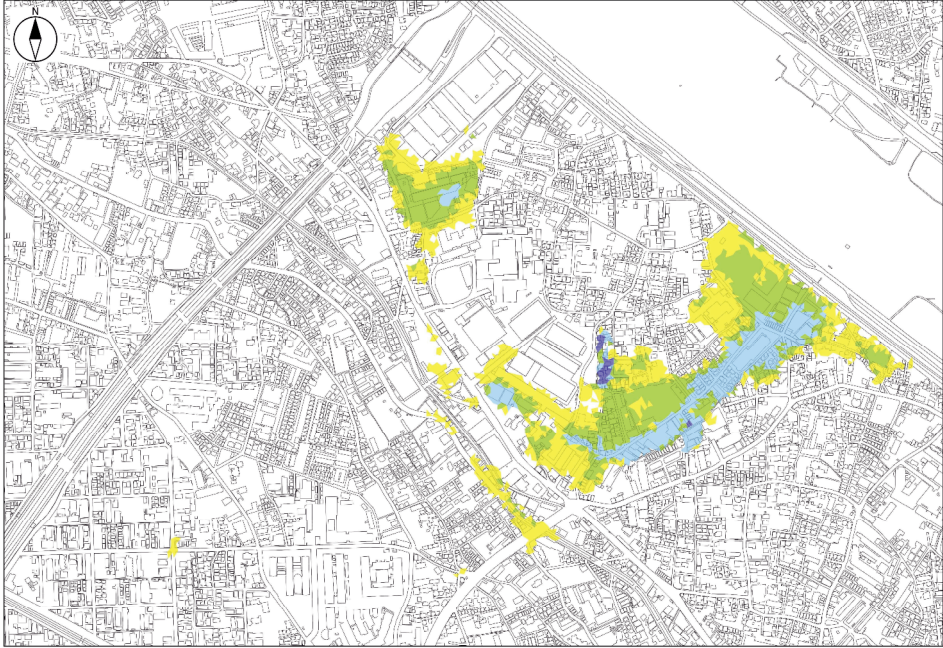
<p style="text-align: center;">床上浸水相当: 約 111,000m²</p> | | | | | | | | | | |
| 対策効果 |

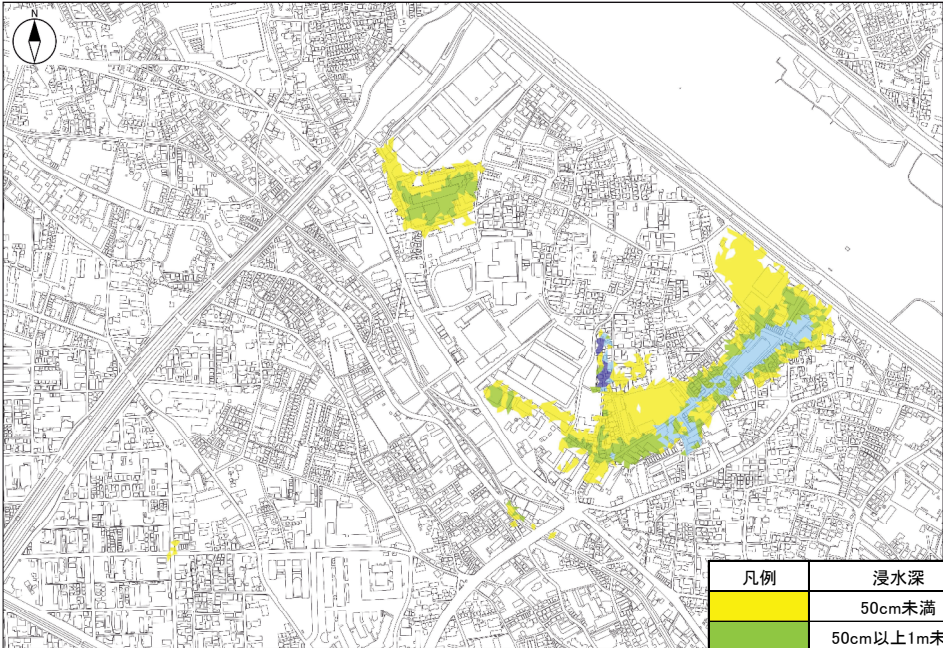
| 宮 内 | | | | | | | | | | | |
|--|--|---|---|--|---|--|---|--|---|--|---|
| 対策内容 | フラップ機構付ゲートに改良したうえで、新たな操作手順に基づきゲートを閉鎖し、排水ポンプ車1台を稼働 | | | | | | | | | | |
| 当日の状況 |

<p style="text-align: center;">床上浸水相当: 約 52,000m² ⇒ 約 5 割減少</p>
