環 境 委 員 会 資 料

川崎駅前東交差点における市バスの事故について

交 通 局

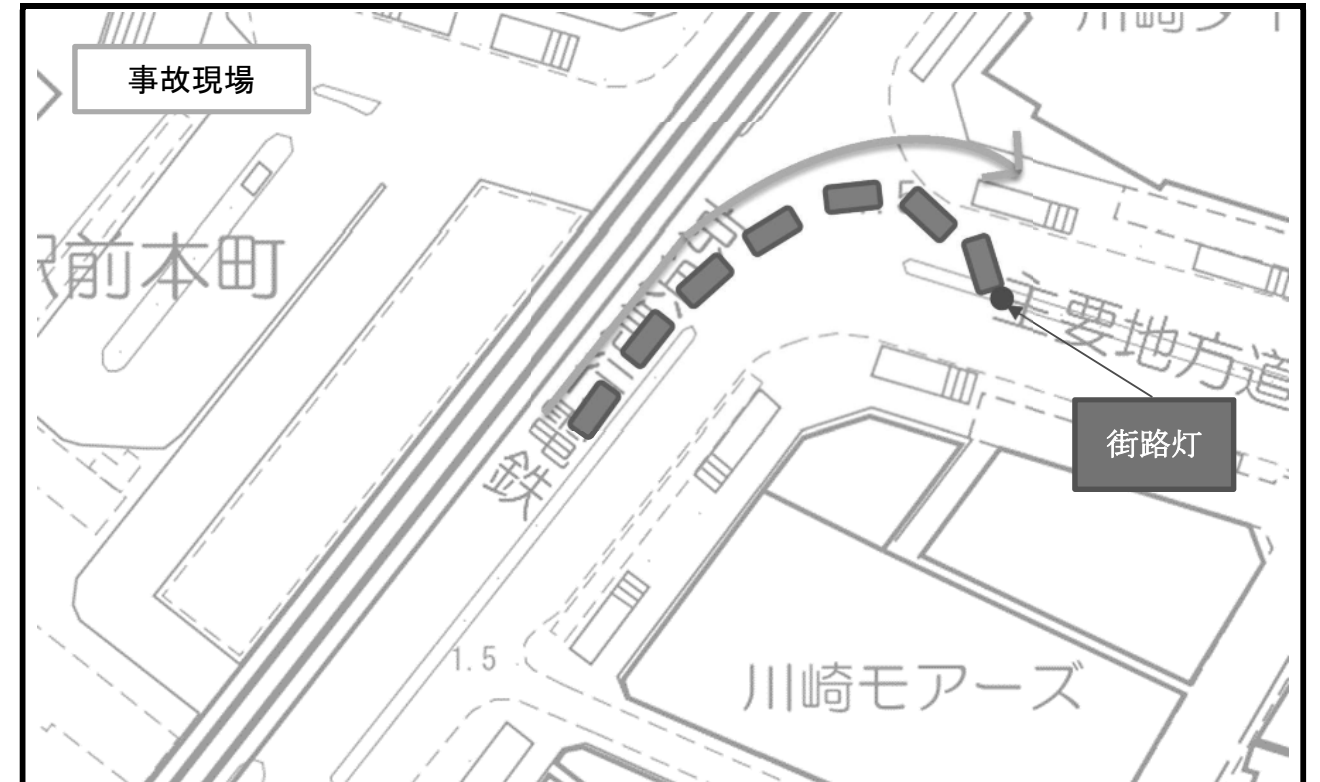
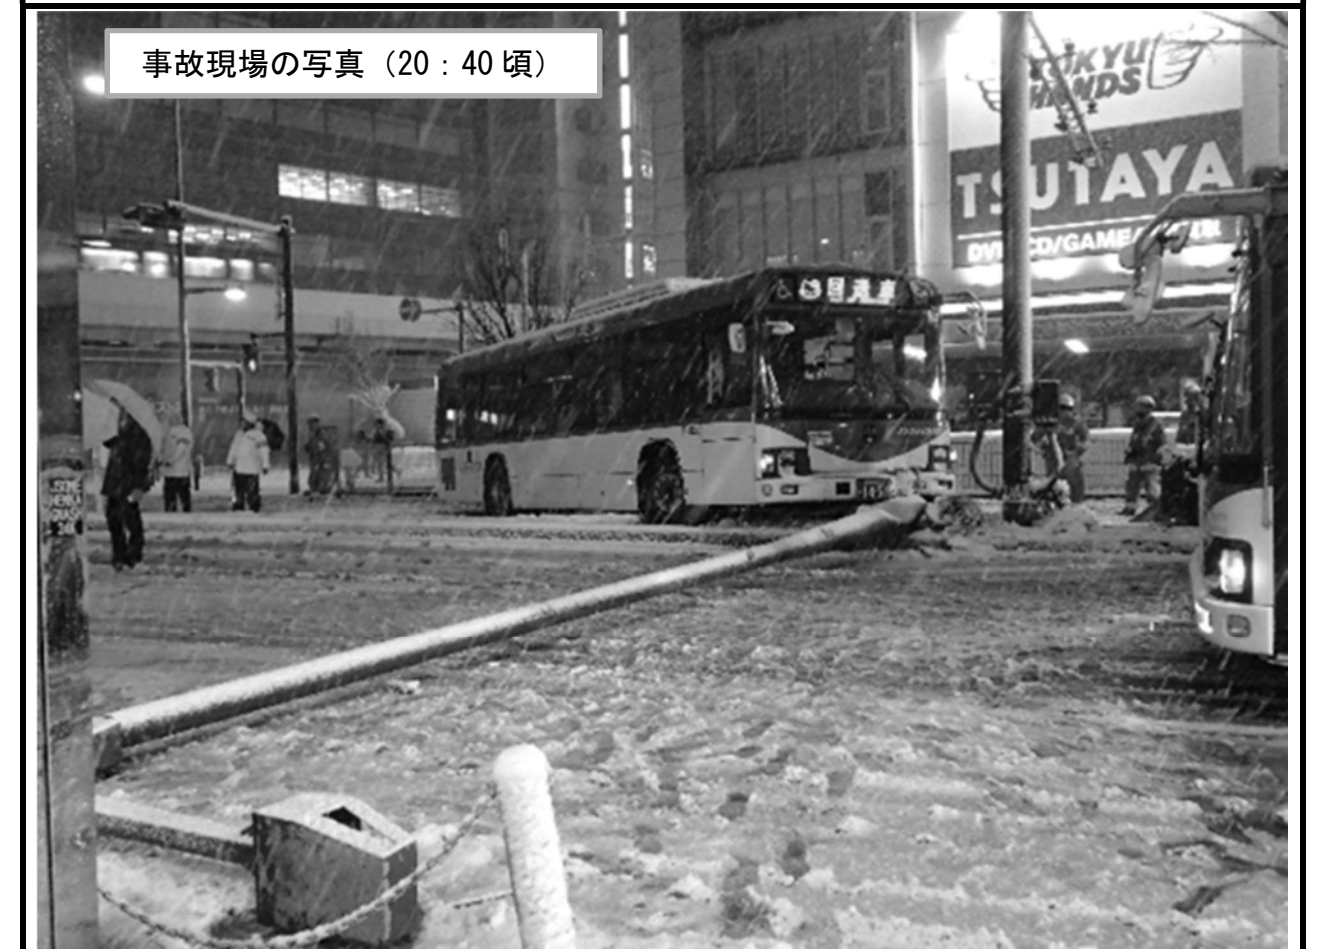
その後、回送で塩浜営業所に向かう際、当該交差点において、スリップし、分離帯に乗り上げ、街路灯に衝突、街路灯が道路を塞ぐように倒れたもの。この影響で、市役所通りの砂子交差点から川崎駅前東交差点の間は、約2時間30分通行止めになった。

交差点を右折する際、降雪の影響があるため、通常よりスピードを落とした慎重な運転操作を行う必要があったが、晴天時と同じ運転操作で右折したことから、バスがスリップし運転操作がきかなくなったため、事故が発生したもの。

- 事故翌日、各営業所に事故速報を送信し、全運転手に対し周知徹底した。
- 降雪時の点呼時には、降雪時の運転操作に十分注意することを運転手に指示するよう、再度、運行管理者に対し注意喚起した。
- 降雪時にはスリップしやすくなっているため、通常よりスピードを落として走行し、特に右左折時は、より慎重な運転操作を行うよう、再度、全運転手に対し注意喚起した。
- 降雪時は、運転手から道路状況の情報を常に収集し、道路の積雪状況に応じてタイヤチェーンの装着などを適切に行うよう、全営業所に対し、引き続き、周知徹底した。
- 交通局では、2月21日に、雪害時の対応確認訓練を本局及び営業所合同で実施する。
- 今後、毎年度開催している非常用具取扱い講習の中でチェーンの装着方法とあわせて雪道での操作方法を取入れる。
