川崎市河川維持管理計画（土木構造物編）の  
策定について

建設緑政局

# 川崎市河川維持管理計画 (土木構造物編)

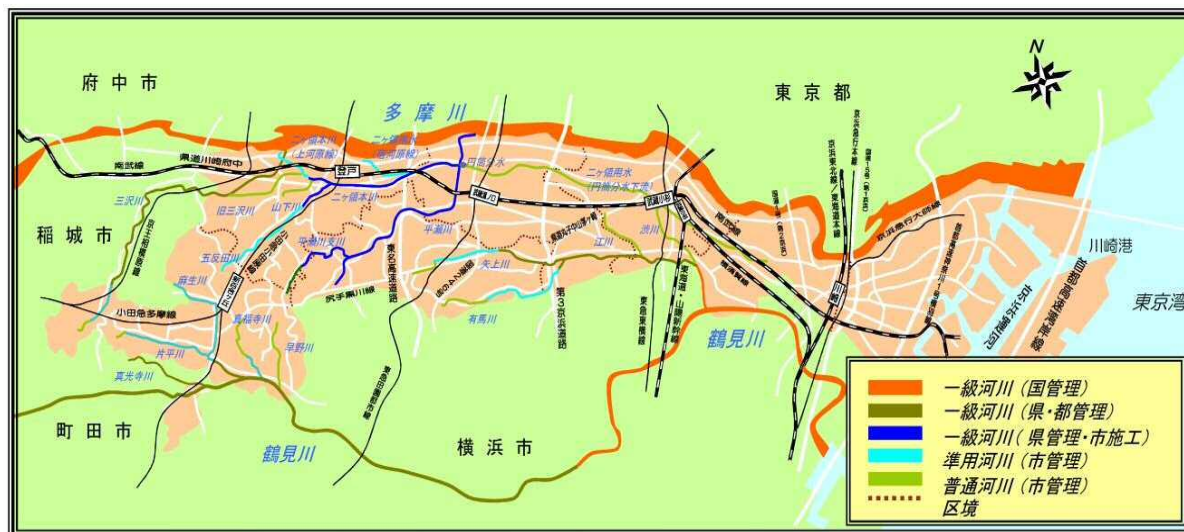
図 1.1 川崎市河川位置図

多摩川水系には、一級河川が4河川、準用河川が4河川、普通河川が5河川の合計で13河川あり、鶴見川水系には、準用河川が5河川、普通河川が7河川の合計で12河川がある。(図 1.1、表 1.1)

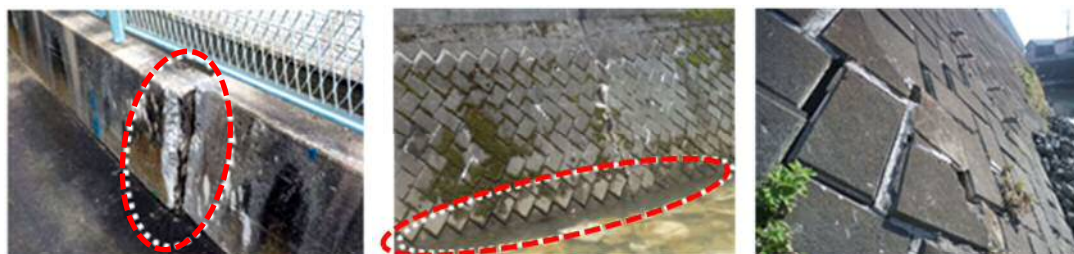
図 1.7 老朽化による護岸の変状 (平瀬川)

パレットのズレ(最大 10cm)

護岸の変状(ブロック隙間の拡大)

市内河川の一部では護岸変状が発生しており、老朽化への対応のため対象施設の更新に取り組んでいる。

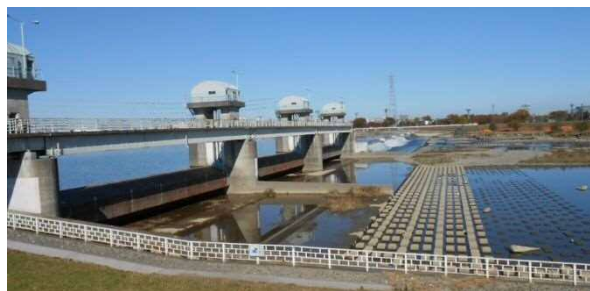
図 1.8 二ヶ領用水上河原堰堤(供用約 45 年)

その他の関連する施設として、上河原堰堤(図 1.8)や川崎河港水門(図 1.9)など大規模な利水施設などがあり、それぞれ供用開始から約45年と約90年以上を経過するなど、耐震性能の確保を含め、施設更新の必要性が高くなっている。

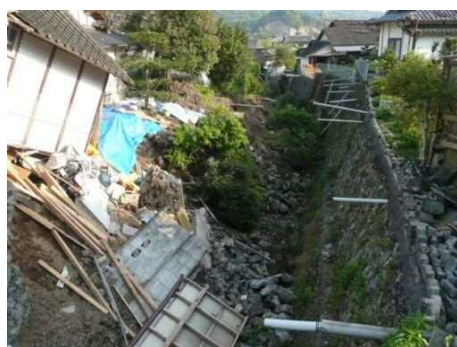
図 1.10 平成28年熊本地震による被害  
(緑川水系高谷川)

地震により、河川護岸が崩壊し、  
流路が閉塞

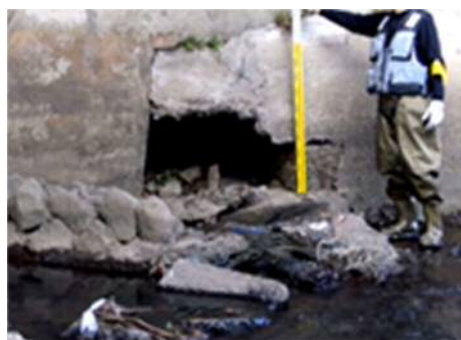
図 1.14 老朽化による護岸背面の空洞

(3) 河川管理施設については、整備後、長期間経過しており、一部の護岸においては変状が発生するなど、施設の老朽化が顕在化している。

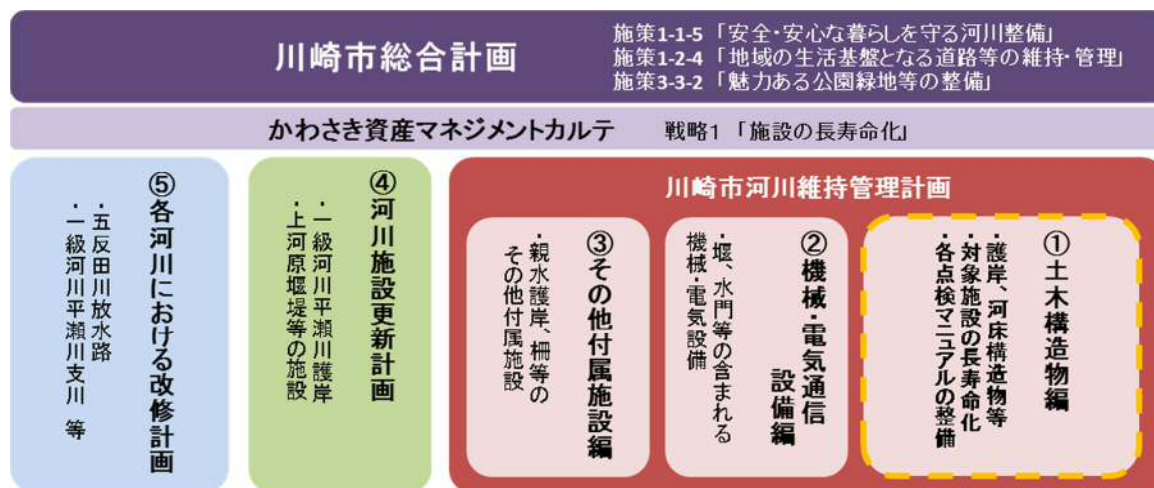
図 2.1 川崎市河川維持管理計画の体系図

本計画の体系図を図 2.1 に示す。川崎市河川維持管理計画は、「土木構造物編」、「機械・電気通信設備編」、「その他付属施設編」で構成する。

「川崎市河川維持管理計画（土木構造物編）」においては、計画的・効率的な河川の維持管理を実施するため、点検・補修などの対策履歴の積重ね、維持修繕箇所の優先順位を示した「河川カルテ」の整備や各点検マニュアルの整備による「点検の均一化」等を図る。

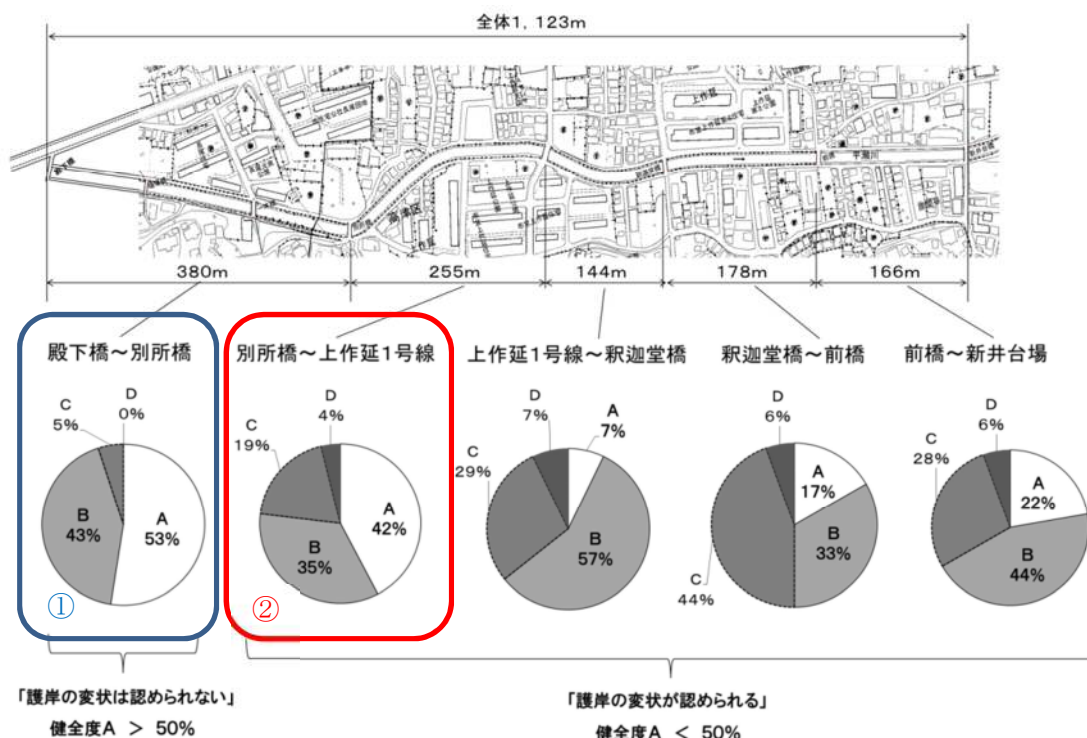
図 4.3 平瀬川における健全度分析の結果

健全度ランク		護岸変状 <u>小さい</u>	護岸変状 <u>大きい</u> （供用45年）
		① 別所橋～殿下橋	② 上作延1号橋～別所橋
異常有り	D（事後保全）	0%	4%
	C（予防保全）	5%	19%
	B（要監視）	42%	35%
A（異常無し）		<b>53%</b>	<b>42%</b>

また、耐用年数表(国税庁)において、コンクリート造又はコンクリートブロック造の堤防の標準耐用年数については30年とされているが、前述の「4.3.1 平瀬川における優先対策区間における健全度分析の結果」から、健全度が50%を下回ると護岸変状が大きくなり、災害リスクが高くなることが推測されるため、本市における河川特性を考慮した標準供用年数は45年と推測される。

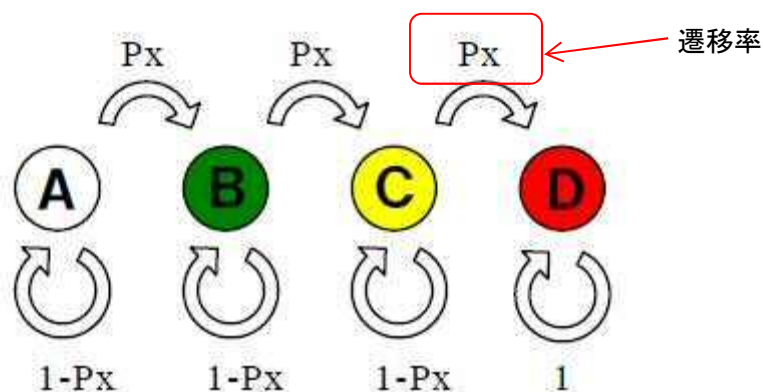
図 4.6 マルコフの連鎖モデル解説図

※1 マルコフの連鎖モデルとは、「状態」と「推移」という2つの概念を用い物事がある状態から別の状態へ推移する様子を確率論的にとらえる統計手法である。施設の劣化予測を行う上で、一般的に用いられる劣化予測手法である。(図4.6)

※2 遷移率とは、マルコフの連鎖モデルを行う上で、何らかの事象がある状態から別の状態へ変化する割合のことである。(図4.6)

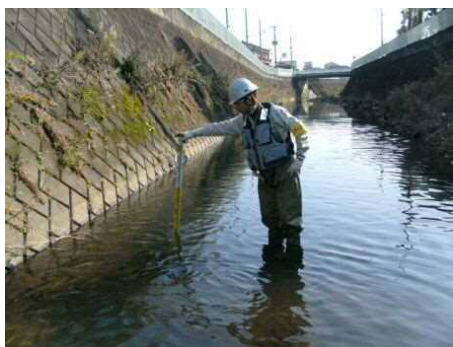
図 5.4 詳細点検実施状況（平瀬川）

定期点検において直接目視による点検が行えない箇所や、目地、ひび割れの進行状況調査等、点検用具や測量機器等を用いて詳細な調査を必要に応じ行う。構造物の変状を定期的に把握する調査について、河川点検士などの有資格者により、5年程度を目安に行う。

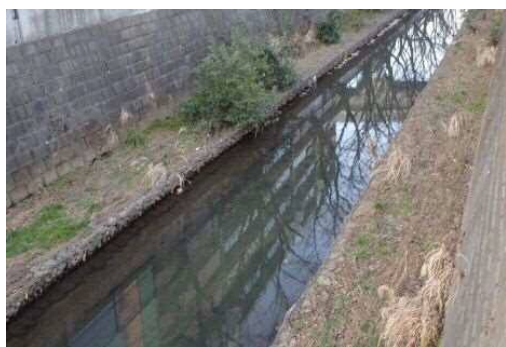
図 6.1 かご工（麻生川）

かご工は鉄線の腐食、切損及びそれに伴う中詰石の流失の発見に努め、補修可能な場合はその箇所の補強縫等の措置を行う。

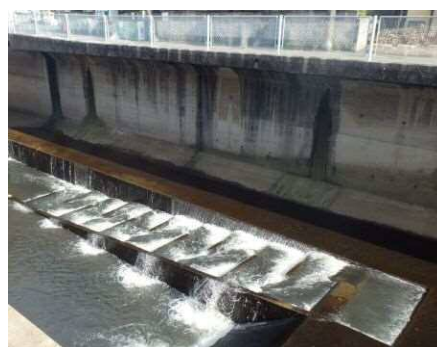
図 6.3 魚道（平瀬川支川）

床止め・堰のように河川を横断する工作物にとっては、魚類等の遡上・降下環境を確保するために魚道は重要な施設である。魚道内部における土砂の堆積、流木等による上流側の閉塞、あるいは流砂による損傷を受けやすい。また、上下流の河床が変化すると、魚道に十分な水量が流下しない、魚類等が魚道に到達できない等の障害も生じる。

このため、特に出水後については魚道内部における土砂の堆積、流木等による上流側の閉塞等の点検し、必要に応じて支障物の撤去をする。また、点検時には、魚道本体に加え周辺の状況も調査して、適切に維持管理する。

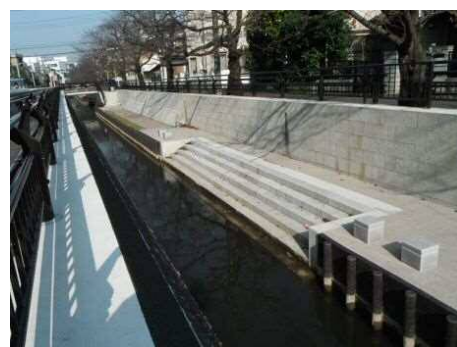
図 6.6  
渋川環境整備工事における階段工

階段工は堤内地から河川へのアクセス路となるものであり、河川が適正に利用されるよう配慮し、高齢者等が容易にアクセスできるように、現場条件等を十分考慮し、可能な場合には階段の段差の改良等バリアフリー化にも努める。

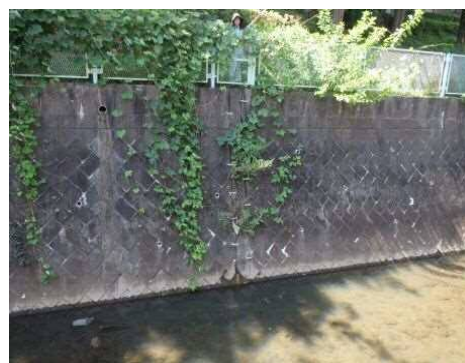
図 6.7 タラップ（五反田川）

護岸整備年度によっては、樹脂等の耐腐食性に富んだタラップの材質を使用していないものがあるので、昇降の際は、十分に注意する。また、草やゴミ等がタラップに堆積し、流下断面の阻害が懸念されるため、点検により確認された都度、草やゴミ等を除去する。

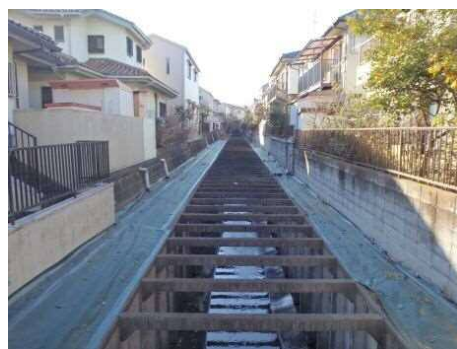
図 6.9 防草シートの敷設（有馬川）

除草後は、必要に応じて防草シートや砕石等を敷設する。但し、環境保全の側面や地元要望等を十分配慮する。

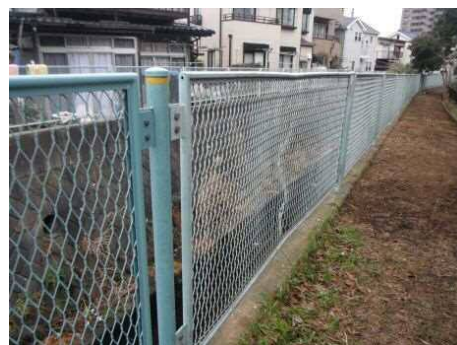
図 6.10 転落防止柵破損状況

具体的な点検項目としては、転落防止柵自体の錆等による腐食や、道縁、支柱、金網等を連結しているボルトナットの緩み、または欠落、及び支柱固定しているパラペットや基礎コンクリートのクラックや剥落が挙げられる。また、転落防止柵の高さが基準を満たしていない箇所については、転落防止柵の嵩上げや盛替えをする。

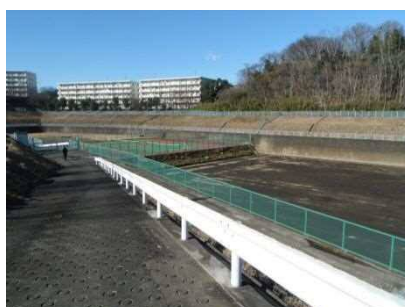
菅北浦調整池（多摩区）

調整池とは、雨水を一時的に貯めることによって、河川の流量が急激に増加しないよう調整する機能を持った施設のことであり、防災調整池とも呼ぶ。防災目的で設けられているため、通常は利用できないが、レクリエーションなど多目的に利用もできる施設もある。また、河川管理者が洪水防御を目的として設置する調整池は河川調整池と呼ぶ。

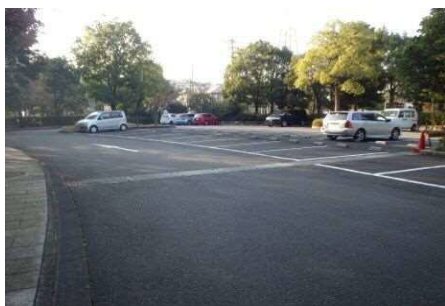
王禅寺ふるさと公園駐車場  
地下貯留施設の上部（麻生区）

このため、河道改修等の線的な対応に加えて、流域全体を面として考える「総合的な治水対策」が進められている。その中で、降雨をできるだけ貯留または地下に浸透させることにより、集中豪雨時における都市水害等の軽減を図るとともに、健全な水循環の再生を図るための施設である。

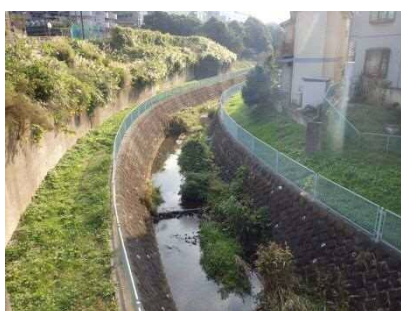
麻生川（麻生区）

河川の一定区間を平均して、堤内地盤高が計画高水位より高い河川のこと。  
本市が維持管理する河川は掘込河川である。

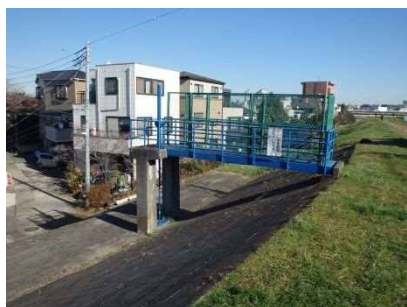
久地排水樋管（高津区）

上記の施設のうち、樋門・樋管は、堤防の中にコンクリートの水路を通し、ゲート設置したものである。樋門と樋管に明確な区別はなく、機能は同じである。

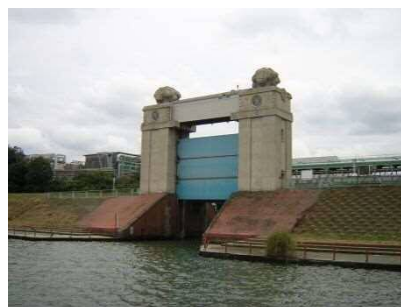
川崎河港水門（川崎区）

水門は、堤防を分断してゲートを設置する施設である。水門を堰と混同される場合があるが、水門はゲートを閉めた時に堤防の役割を果たす。

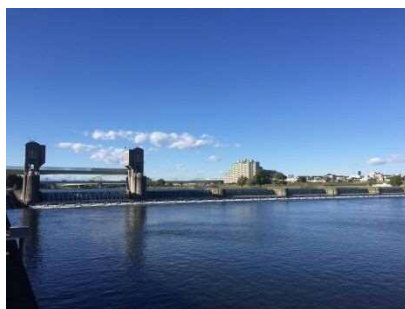
二ヶ領用水宿河原堰堤（多摩区）

農業用水・工業用水・水道用水などの水を川からとるために、河川を横断して水位を制御する施設である。頭首工（とうしゅこう）や取水堰（しゅすいぜき）とも呼ばれる。堰を水門と混同される場合があるが、ゲートを閉めたときに堰は堤防の役割を果たさない。

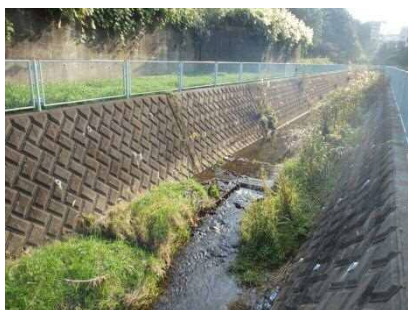
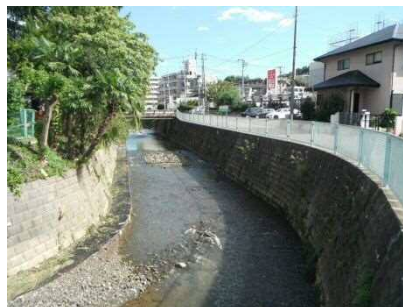
川を流れる水の作用（浸食作用など）から河岸や堤防を守るために、それらの表法面（川を流れる水があたる堤防などの斜面）に設けられる施設で、コンクリートなどで覆うような構造のものである。

三沢川（麻生区）

麻生川（麻生区）

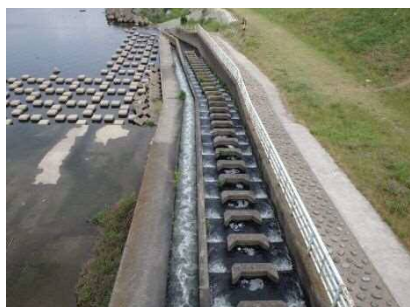
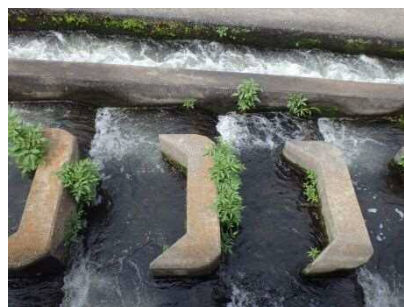
水生生物の上下流方向への移動障害となるダム、取水堰、床止工などの河川横断施設に設置される魚の通り道を確認する構造物である。

上河原堰堤の魚道（多摩区）

アイスハーバー型魚道

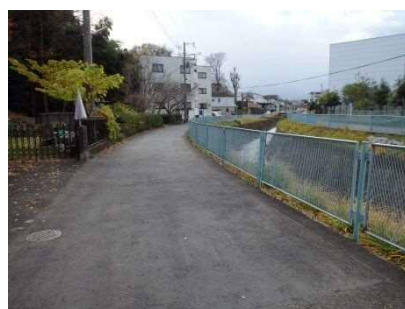
河川管理用通路（宮前区）

河川管理用通路は、河川巡視や水防活動、災害復旧工事における通行のために設けられた、護岸などの天端（てんば）上の通路である。

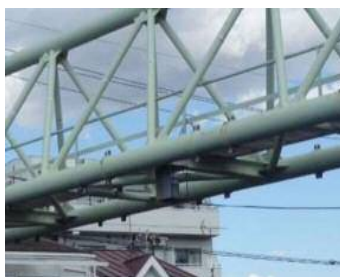
平瀬川下流テレメータ水位計（高津区）

雨量、水位や流量等の観測を行い、河川の状況を把握するための施設である。水文観測の目的としては、洪水等の危機管理の他、総合的な河川計画の立案、河川工事の実施、河川の適正な維持、河川環境の整備及び保全、その他の河川の管理に必要な水文統計資料の整備のためである。本市の管理する施設には、水位計と流量計がある。

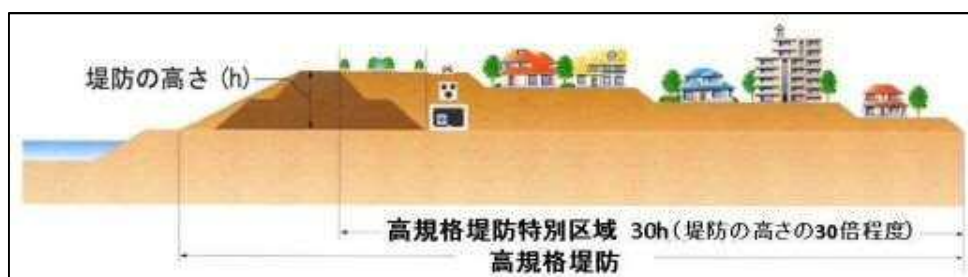
高規格堤防の概略図（国土交通省京浜河川事務所HPより）

堤防の幅を非常に広くして堤防を防ぐ高規格堤防は、地震にも強く、万が一計画を超えるような大洪水が起きた場合でも、越水することはあっても壊滅的な被害は避けることができる堤防の構造である。

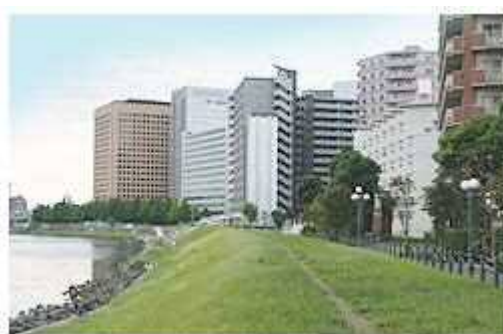
戸手地区の一部完成区域（幸区）

多摩川の中下流部の幸区戸手地区においては、マンション開発と共同で高規格堤防や水上バスの発着場の整備が進められ、平成22年度に一部完成している。
