令和元年度台風第19号による川崎市とどろきアリーナの被害状況
及び今後の取組について

市 民 文 化 局

(令和元年11月14日)

令和元年度台風第19号による川崎市とどろきアリーナの被害状況及び今後の対応について

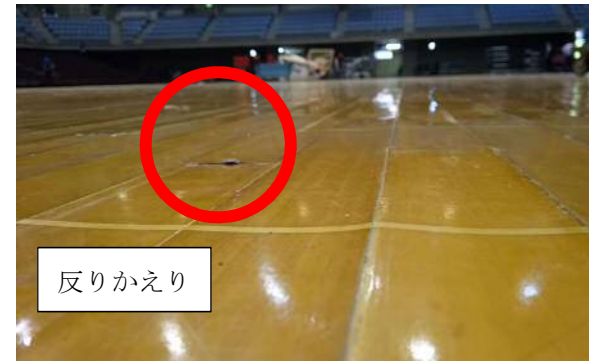
(1) メインアリーナ（床面）の被害

メインアリーナの床面に浸水（約1cm）し、水を吸った床板が全体的に反っています。水平でなく窪んでいる部分や、反った部分が突き出している箇所があります。

床材の全面張替を実施する予定で、補正予算計上を調整中です。

工期中はメインアリーナの利用を休止する必要があります。工期は約5か月かかる見込みで、時期は令和2年5月から10月頃までを想定しています。

床材張替までの期間の暫定利用の範囲を拡大するため、11月中に床研磨を実施します。
