# 本庁舎の概要

## 概要

- 鉄筋コンクリート造(一部鉄骨鉄筋コンクリート造)
- 昭和13年(1938)竣工。3階建、地下1階、時計塔は地上約36m
- 昭和25年(1950)に東館を2階から3階に増築し、その9年後の昭和34年(1959)には、本館を3階から4階に増築し、併せて北館を増築している。また昭和40年代以降に、窓をスチールサッシからアルミサッシに交換し、昭和50年代後半にはタイルも全面交換している。

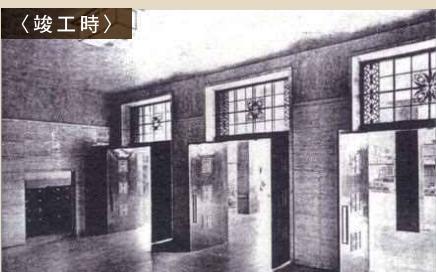
正面玄關內部

玄関の3連扉の左側の扉は現在物置となっている場所ですが、創建時は下足室がありました。今のように周辺の道路が舗装される以前は、公共建物や集客施設では、靴を履きかえる下足室や下足預所がありました。

玄関室は、受付とスロープ・手すりを設置し現代の生活環境に適応するよう改修し、少し様相を変えていますが、壁の琉球トラバーチン、床の万成石は創建時のものです。

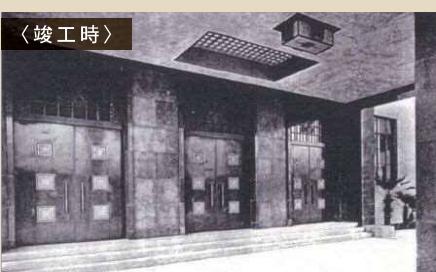
正面玄關外側

昭和13年(1938)の創建時には、車寄せの柱仕上げは黒御影によるものでした。その後、柱仕上げは改修されて、現在の鋼板貼りに改修されています。

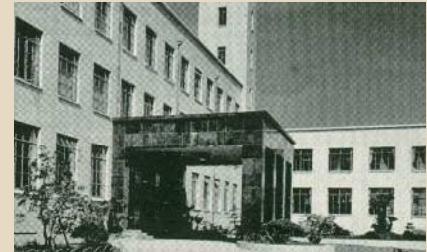
昭和13年(1938) 落成直前の写真  
黒御影石仕上げの柱が黒く光っている感じが分かります。

## 車寄せ柱の変遷

車寄せの柱の仕上げは時代によって更新されてきました。

竣工時の昭和13年(1938)は黒御影石で仕上げられていました。

昭和35年の写真を見ると、車寄せの柱仕上げがタイルに改修されていることが分かります。さらに、現在は鋼板貼り仕上げに改修されています。

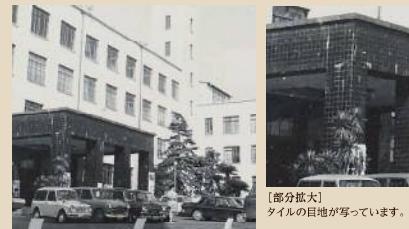
[部分拡大]  
タイルの目地が写っています

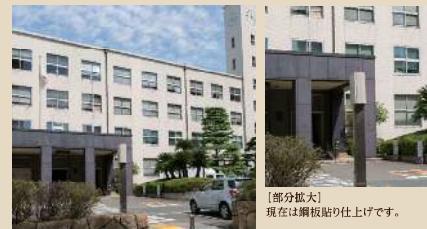
[部分拡大]  
現在は鋼板貼り仕上げです。

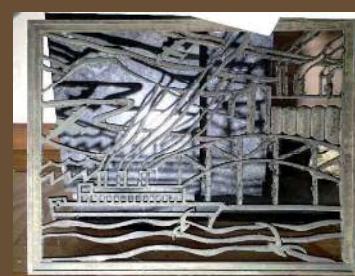
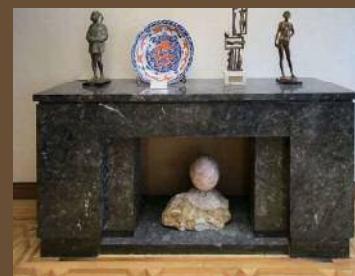
これら配されているモチーフのモデルとして  
 •鉄橋 … 六郷橋  
 •煙突 … 鉄道省東京汽力発電所の煙突  
 •タンク … 日清製粉鶴見工場のサイロ

六郷橋 鉄道省東京汽力発電所の日清製粉鶴見工場のサイロ  
煙突

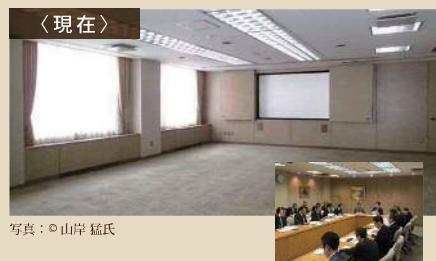
特別会議室の内装は、ほとんどが更新されています。

天井は新たに貼られ、照明は雰囲気のあるペンダントライトから、機能性重視の埋込シーリングに更新されています。

床、壁も貼り替えられ、露出だった配管などはきれいに処理されています。

また、収納型の大型のスクリーン、音響設備を付加し、さまざまな会議・会合に対応できる部屋となっていました。

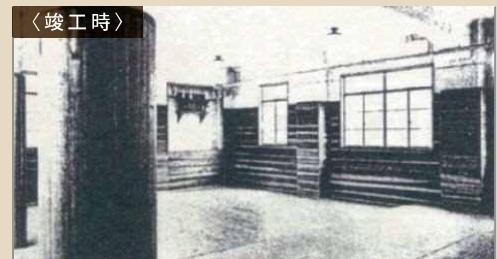
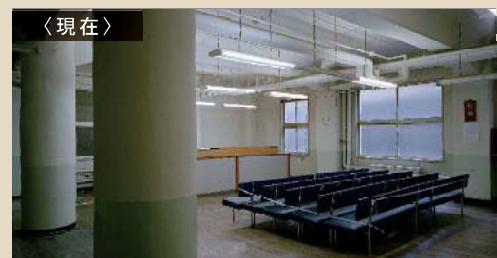
入札室内装は、天井は当時の形状を残していますが、照明は新しいものに更新されています。壁、丸柱の杉材の仕上げは撤去されて白く塗装されています。

床の高さは、地下1階の他の部分よりも数十cm下げられていたが、用途の変更に伴い他の部分に合わせられました。設置されていた柔道畠は撤去されプラットは床となっています。

また、創建当時の写真を良く見ると、奥に道場らしく神棚が祀られているのがわかります。用途の変更で撤去されたものと思われます。

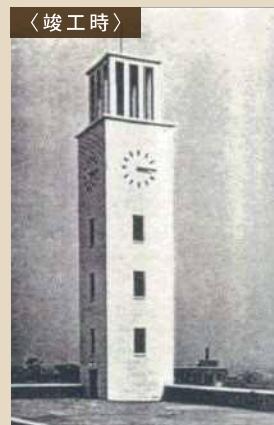
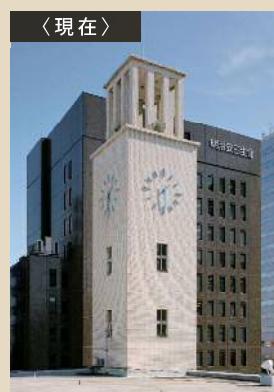
時計塔は創建当初の写真と現在の写真を比べてみると、時計塔の高さが変わっているように見えます。時計塔の窓の数を比べてもその数が違う事が分かります。これは、本館と東館の最上階がそれぞれ増築され階数が増えた事で、時計塔のプロポーションが変わってしまったため、高さは変わっていませんが、長さが短くなっています。

また、当初は屋上から時計塔へ出入り可能な開口があった事が分かります。塔内部にも開口を塞いだ痕跡のようなものがあります。

本館から時計塔内部に通じる鉄骨階段は、創建当時のもので、リベット留や踏面のエンボス鋼板などが見られます。

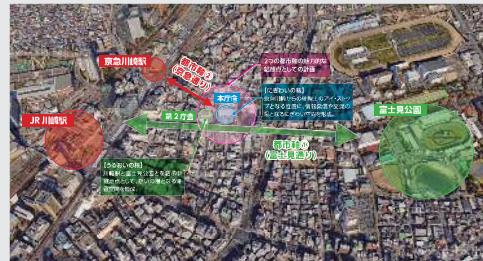
- 第2庁舎跡地は、川崎駅と「緑の拠点」である富士見公園地区との中間点になることから、「うるおいの核」となる広場を整備します。
- 京急通りと、その終点である市役所通りとの結節点に、情報発信や交流の場となる「にぎわいの核」を創出することで、旧東海道や駅周辺の商店街への回遊性を強化し、人の流れを創出することで、にぎわいの波及効果を生み出します。

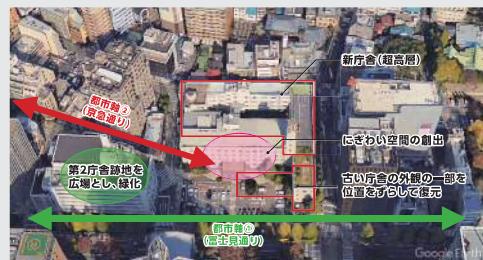
## 敷地の空間構成

現在の本庁舎は、いったん解体した後、時計塔や玄関を含む一部について、位置を南側に移動させ、低層棟として復元します。

また、低層棟の北側に、行政機能や議会機能の入る超高层棟を建築し、低層棟とアトリウムで接続します。

第2庁舎の跡地は広場とし、市民が憩える空間を創出します。

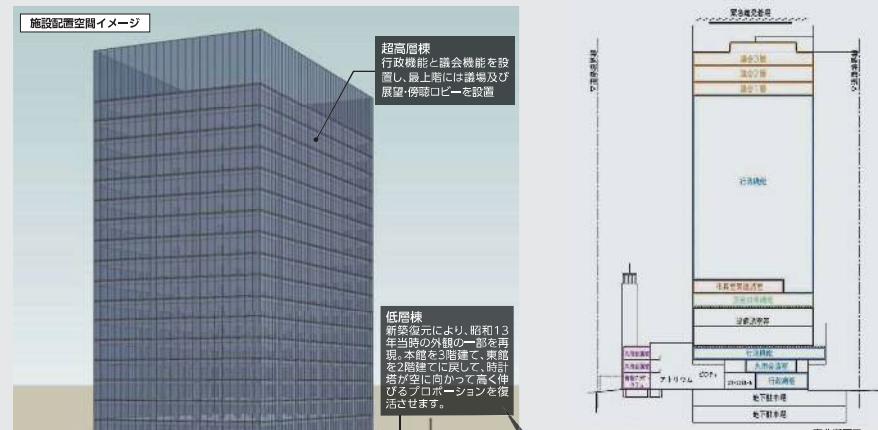
## 施設配置空間イメージ

低層棟は、創建当時の姿に復元します。当時は(昭和13年)本館が3階建て、東館が2階建てで、時計塔が空に向かって高く伸びるプロポーションでした。
