6.3 テレビ受信障害

6.4 風 害

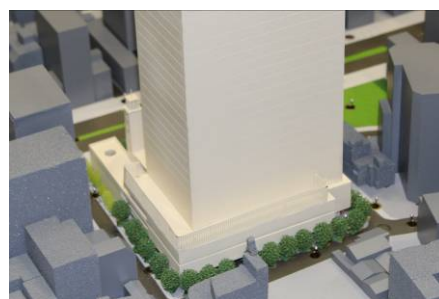
写真9.6.4-2 実験模型における防風対策の反映状況

対策後の風洞模型に反映した防風対策の状況は図9.6.4-5に、実験模型における防風対策の反映状況は写真9.6.4-2に示すとおりである。防風対策として、宮本町1号線、宮本町4号線、砂子4号線沿いの歩道状空地及び川崎府中線(主要地方道9号)に面して高さ6~8mの常緑樹を植栽することとした。

西側及び南側の防風植栽

北側及び東側の防風植栽
