川崎市 木造建物を中心とした

石綿事前調査ハンドブック

川崎市

環境局 環境対策部 環境対策推進課

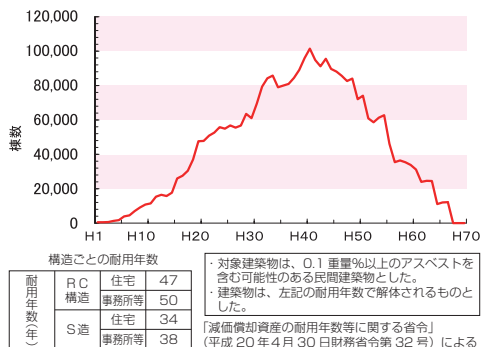
図2 民間建築物の年度別解体棟数(推計) (出典：国土交通省)

輸入された石綿の約9割以上は吹付け石綿や石綿スレートなどの石綿を含有させた建材に加工されました。これらは鉄筋コンクリート造や鉄骨造の建物だけではなく、一般の木造住宅にも多く使用されてきました。今後、これらの石綿を含有した建材を使用している建物が耐用年数を迎え、解体される建物の数が増えることが予測されています。(図2参照)

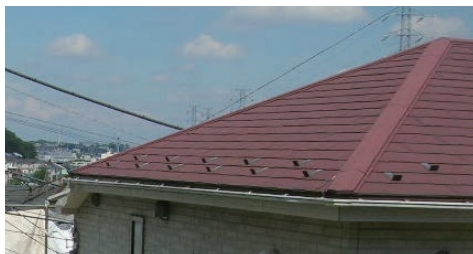
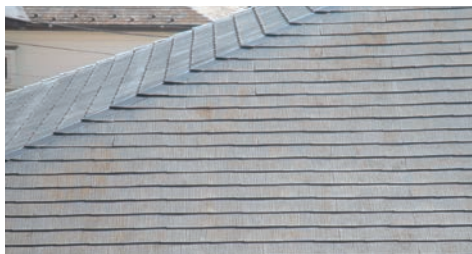
屋根

石綿含有建材の例：化粧スレート（製造時期：1961～2004年）など

外観から判断。また、一部建材を取り外し、建材裏面を見て建材名や石綿の記載を確認。

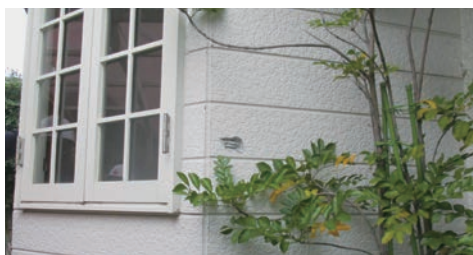
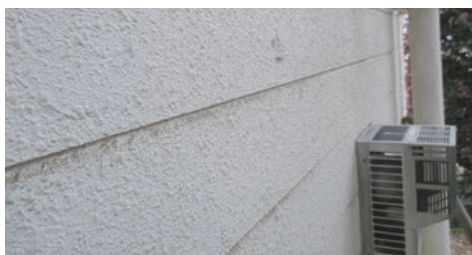
外壁

石綿含有建材の例：窯業系サイディング（製造時期：1960～2004年）など

外観から判断。また、一部建材を取り外し、建材裏面を見て建材名や石綿の記載を確認。

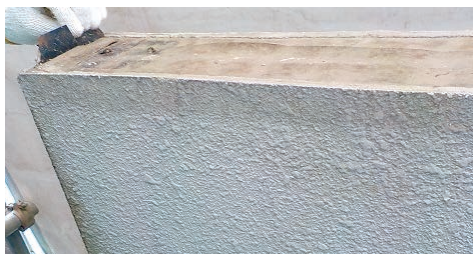
石綿含有仕上塗材の例：リシンなど

↑ 剥離後の様子

外観から判断。

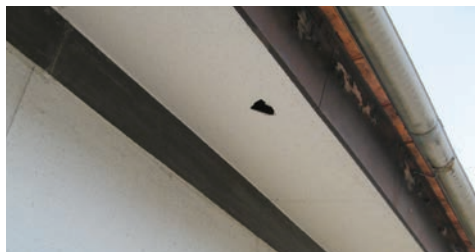
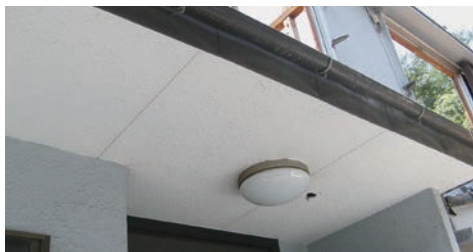
軒天

石綿含有建材の例：けい酸カルシウム板、スレートボードなど

目視のほか、バールなどで叩いて音や破片の断面から建材の種類を確認。

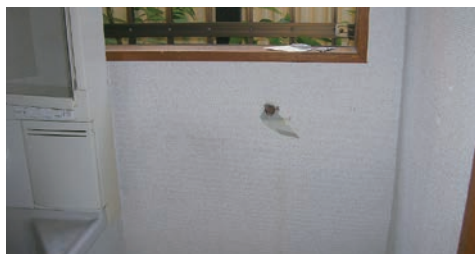
壁

石綿含有建材の例：けい酸カルシウム板、スレートボード、石膏ボードなど

目視のほか、バールなどで叩いて音や破片の断面から建材の種類を確認。

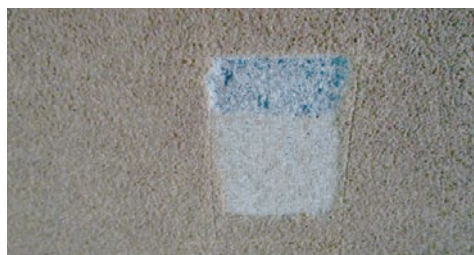
石綿含有仕上塗材の例：じゅらく壁（製造時期：1972～1988）など

外観から判断

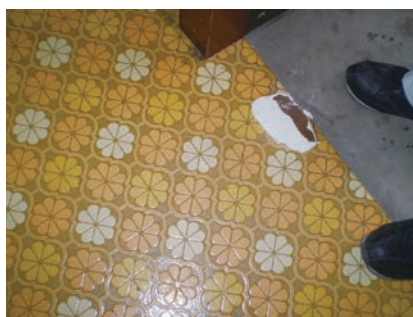
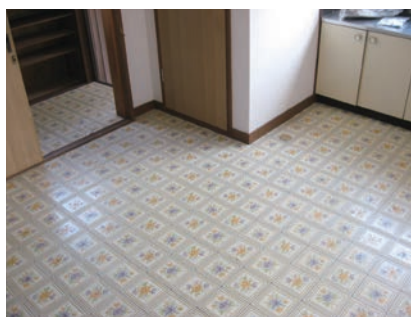
ビニル床シートの中でも、表面に凹凸があり、絵柄がついている下の写真のようなものは特に石綿を含有していることが多いです。

ただし、ビニル床シートが凹凸のない無地の物であることだけをもって石綿を含有していないと判断することは出来ませんので、施工年や設計図書、分析結果など、他の情報を含めて石綿含有の判断が必要です。

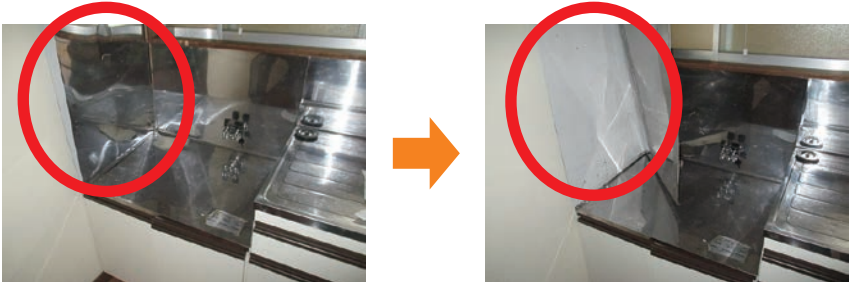
コンロ周辺が金属板の場合

金属板の裏に石綿を含有している建材が張られている場合があるため、バールなどで金属板をはがして下地材を確認します。

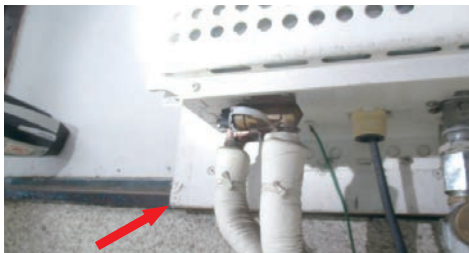
給湯器の裏

給湯器の裏やコンロ付近の棚の側面など貼られたけい酸カルシウム板やスレートボードは、石綿を含有している可能性が高いです。

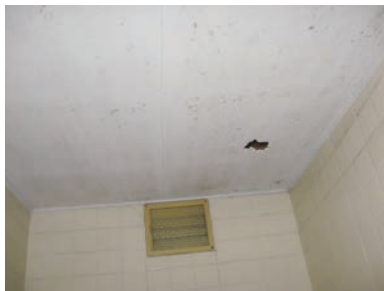
天井

けい酸カルシウム板やスレートボードを使用している場合があります。特に、集合住宅などの場合にこれらの建材が使用されていることが多くみられます。

目視のほか、パールなどで叩いて音や破片の断面から建材の種類を確認。

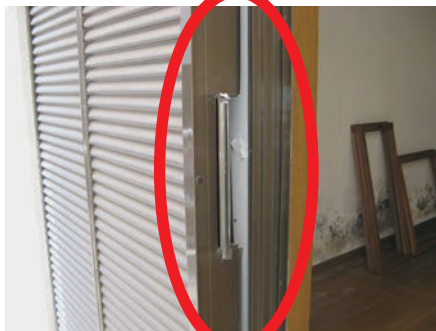
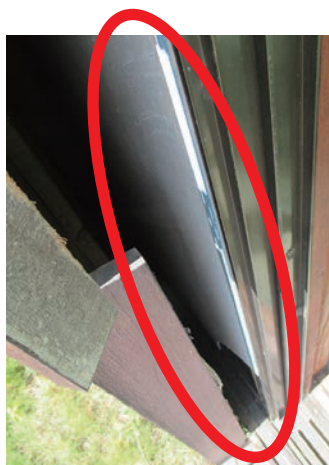
戸袋

戸袋内部にけい酸カルシウム板やスレートボードを使用している場合があります。

雨戸を引き出して、隙間から目視で建材を確認。

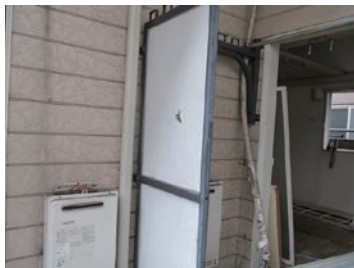
ベランダ仕切り板：ケイ酸カルシウム板

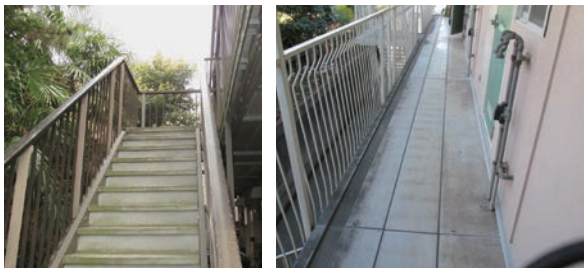
外廊下、外階段：押出成形セメント板

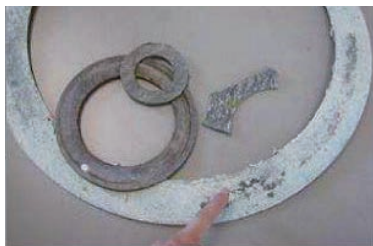
配管シール材：パッキン

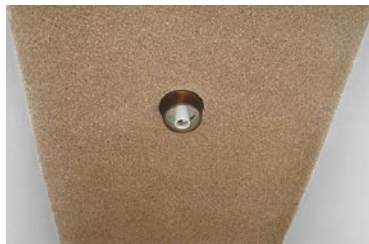
天井：ひる石（吹付け石綿）

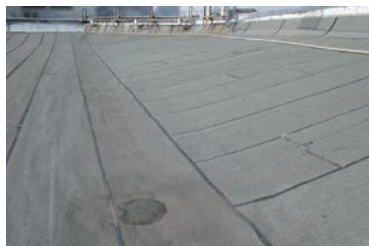
屋上防水：ルーフィング

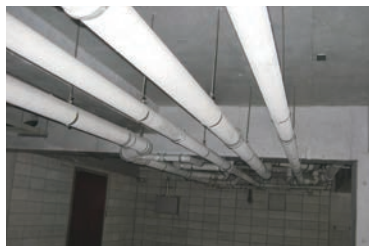
給排水管：セメント円筒管
