川崎市 木造建物を中心とした

石綿事前調査ハンドブック

環境局 環境対策部 環境対策推進課

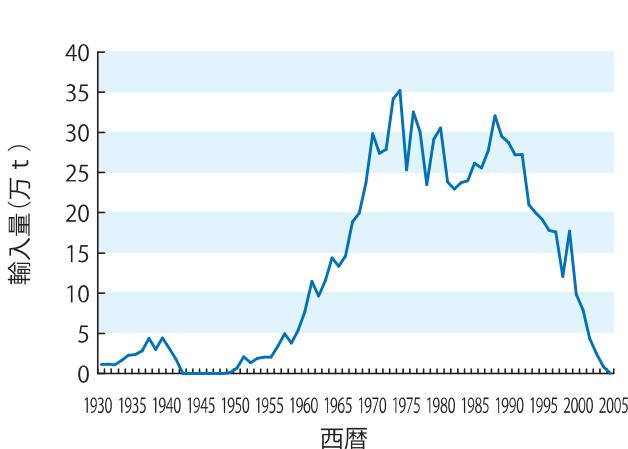
図1 石綿輸入量

日本における石綿の輸入量は、戦後、徐々に増加し、1970年から1990年にかけては年間約30万トン輸入されていました。その後、輸入量は減少しましたが、2006年に石綿及び石綿含有製品の輸入、製造、使用等が禁止されるまで輸入は継続されていました。(図1参照)

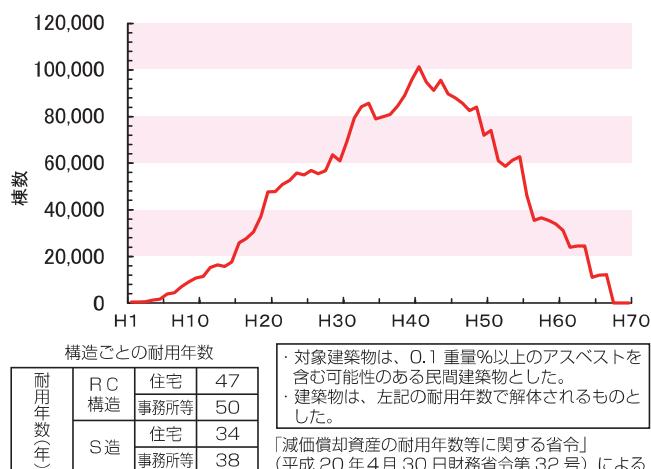
図2 民間建築物の年度別解体棟数(推計) (出典:国土交通省)

輸入された石綿の約9割以上は吹付け石綿や石綿スレートなどの石綿を含有させた建材に加工されました。これらは鉄筋コンクリート造や鉄骨造の建物だけではなく、一般的な木造住宅にも多く使用されてきました。今後、これらの石綿を含有した建材を使用している建物が耐用年数を迎え、解体される建物の数が多くなることが予測されています。(図2参照)

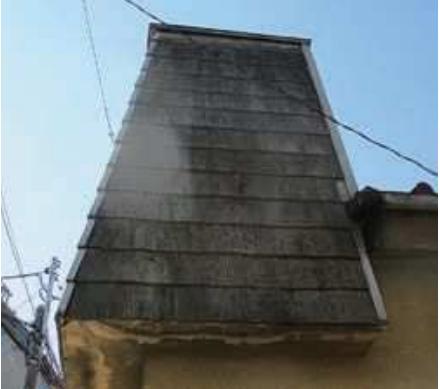
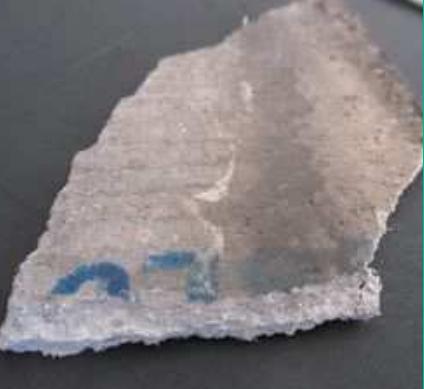
建材の名称／特徴	使 用 例	破断面等の拡大写真
住宅屋根用化粧スレート セメントが主原料で、非常に固く、耐久性が高い。叩くと薄いセメント板を叩いたような音がする。住宅の屋根や外壁に使用される。

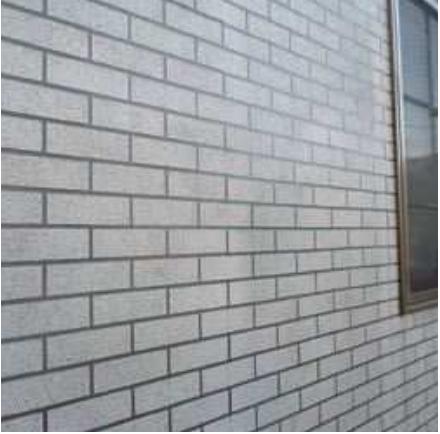
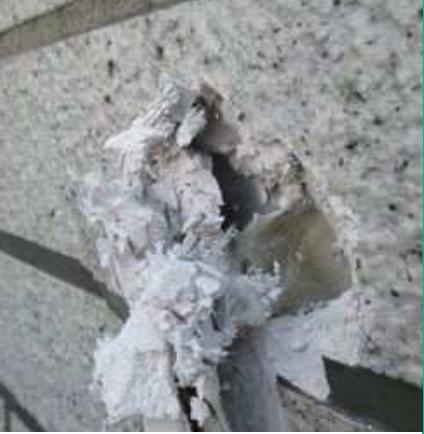
窯業系サイディング セメントに纖維質原料を加え、板状に成型したもの。様々なデザインがあり、戸建て住宅の外壁に多く使用される。バルなどで叩くと、穴が空いたり、表面が削れたりし、セメントが露出する。

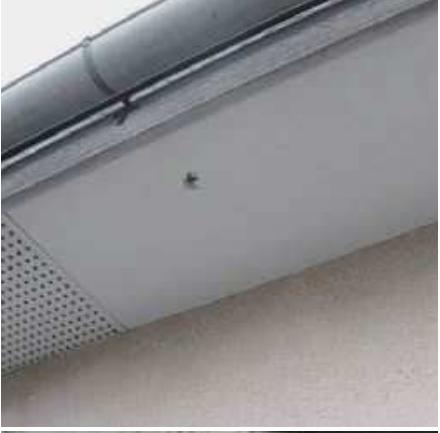
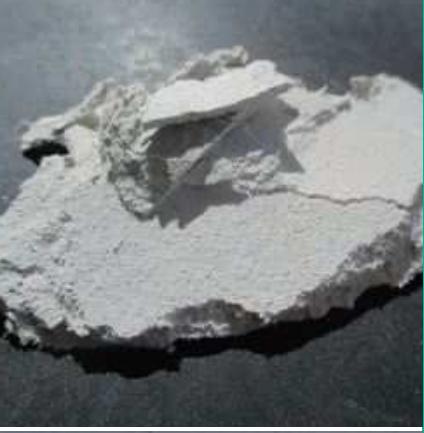
けい酸カルシウム板第1種 (ケイカル板) けい素、カルシウムを原料としたもので積層状のものが多い。比重が小さく、軒天・壁・浴室の天井などに使用される。バルなどで叩くと、接触した部分が容易に削れる。

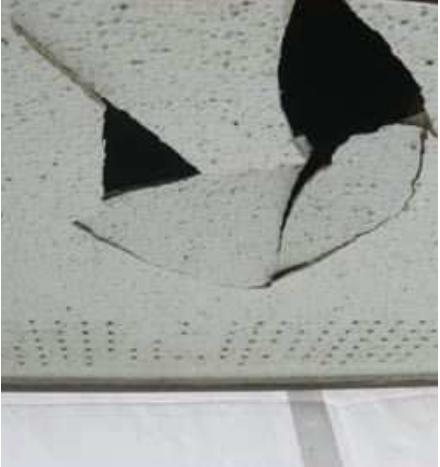
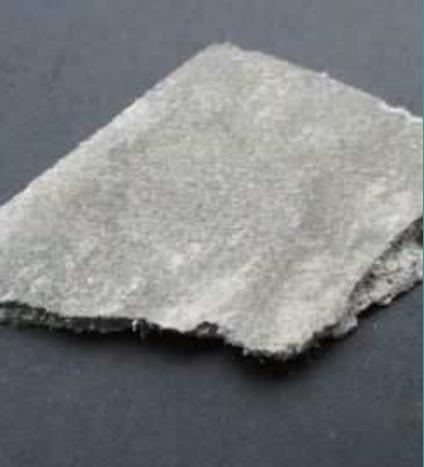
スレートボード/フレキシブルボード セメントに纖維を混ぜて補強したもので、けい酸カルシウム板より比重が大きく、衝撃に強い。軒天・壁・浴室や車庫の天井などに使用される。叩くと薄いセメント板を叩いたような音がして、ガラスのような割れ方をする。

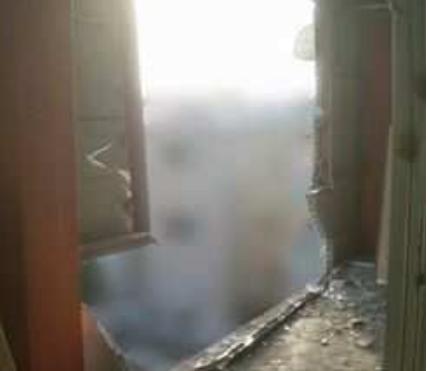
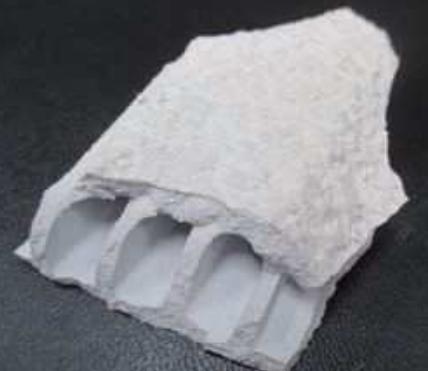
建材の名称／特徴	使 用 例	破断面等の拡大写真
押出し成形セメント板 セメントが主原料で、中空を有する板状に成型したパネル。集合住宅の外階段・外廊下や鉄骨造の外壁・間仕切りに使用されることが多い。

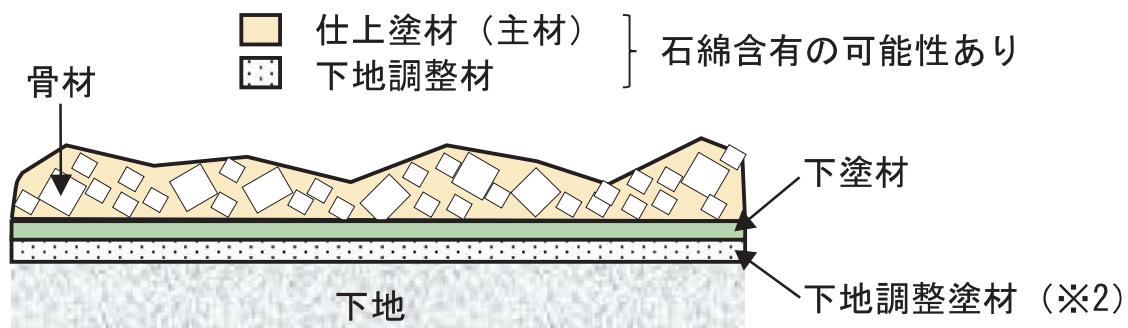
なお、この仕上塗材を施工する前処理として、コンクリート躯体の凹凸を平坦にする目的などで、下地調整塗材が塗り付けられていることがあります。こちらも石綿含有の可能性があります。必ずしも下地全面に塗り付けられていないため、事前調査にあたっては注意が必要です。

※1 吹付けパーライト・バーミキュライトは発じん性が著しく高い建材

※2 建築用下地調整塗材は、法令上は石綿含有成形板等の作業基準が適用される。

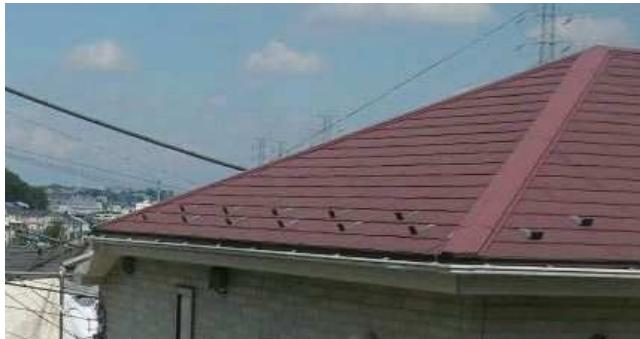
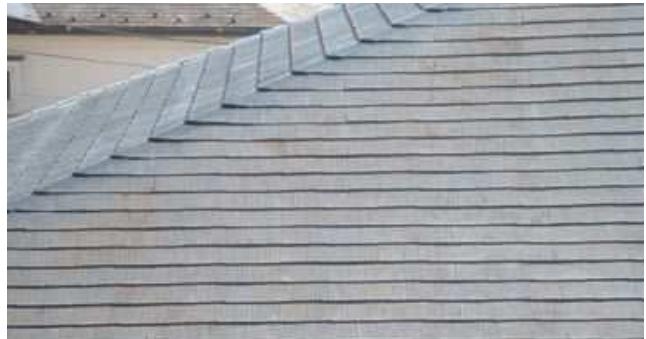
屋根

石綿含有建材の例：化粧スレート（製造時期：1961～2004年）など

外観から判断。また、一部建材を取り外し、建材裏面を見て建材名や石綿の記載を確認。

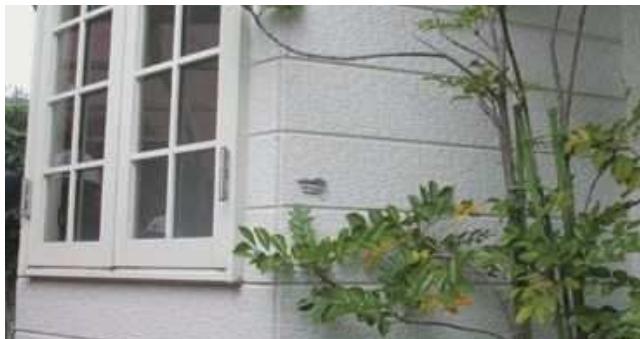
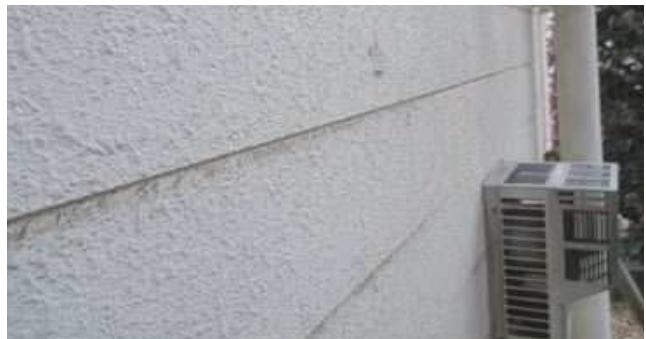
外壁

石綿含有建材の例：窯業系サイディング（製造時期：1960～2004年）など

外観から判断。また、一部建材を取り外し、建材裏面を見て建材名や石綿の記載を確認。

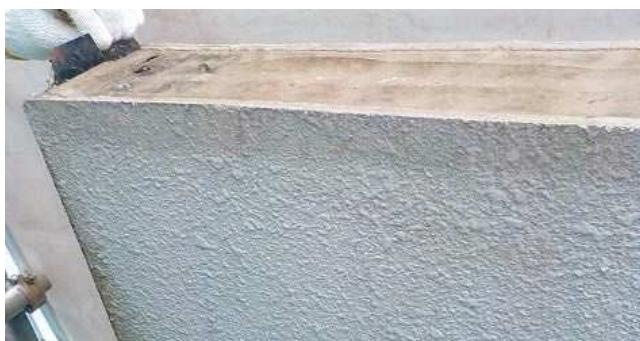
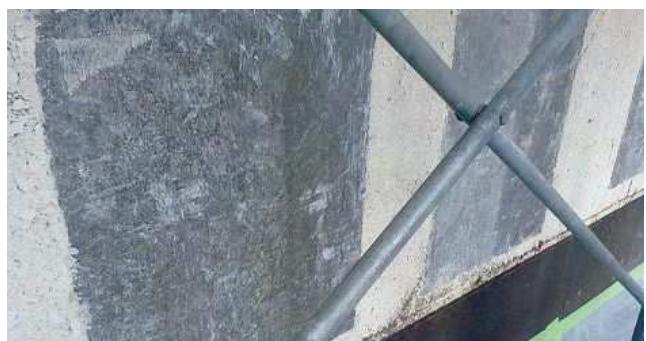
石綿含有仕上塗材の例：リシンなど

↑剥離後の様子

外観から判断。

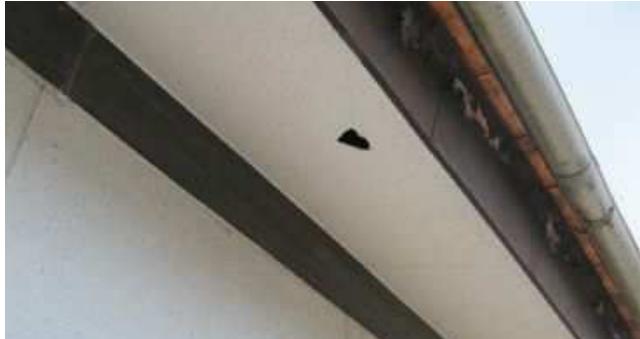
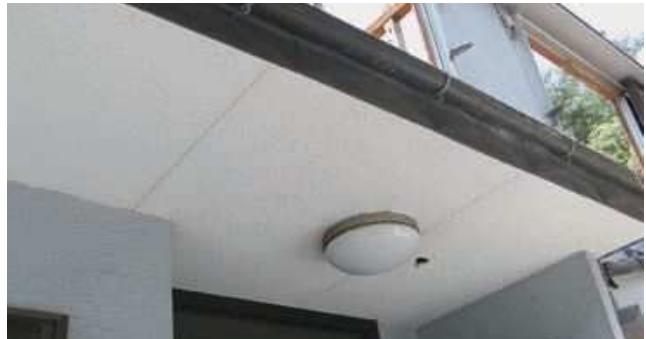
軒天

石綿含有建材の例：けい酸カルシウム板、スレートボードなど

目視のほか、バールなどで叩いて音や破片の断面から建材の種類を確認。

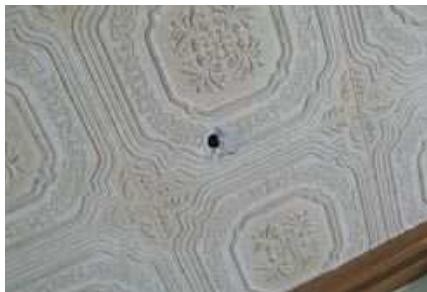
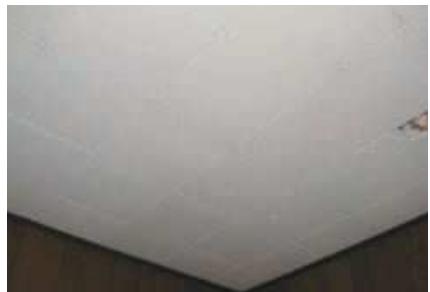
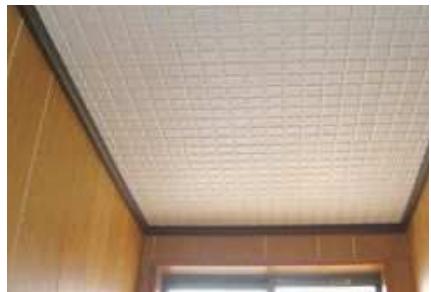
天井(浴室を除く)

(写真はすべて岩綿吸音板)

石綿含有建材の例：ロックウール(岩綿)吸音板、石膏ボード、パルプセメント板など

目視のほか、バールなどで叩いて音や破片の断面から建材の種類を確認。

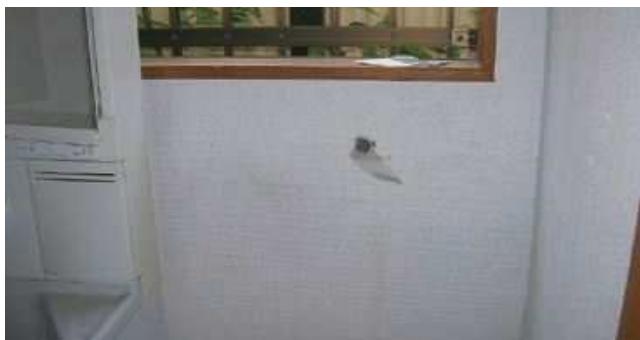
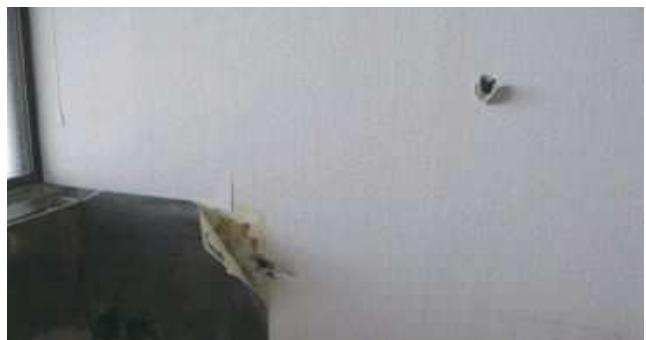
壁

石綿含有建材の例：けい酸カルシウム板、スレートボード、石膏ボードなど

目視のほか、バールなどで叩いて音や破片の断面から建材の種類を確認。

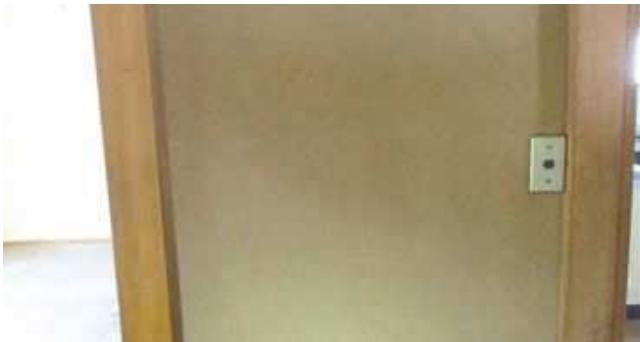
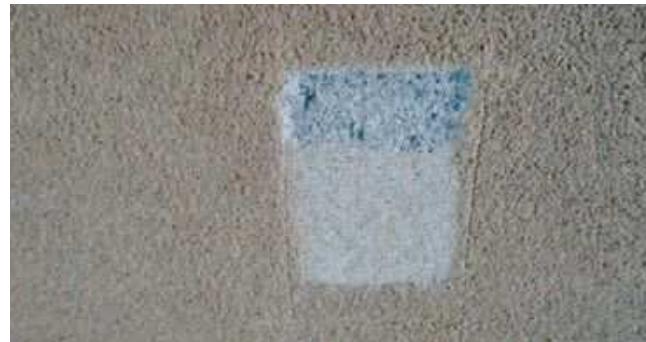
石綿含有仕上塗材の例：じゅらく壁（製造時期：1972～1988）など

外観から判断

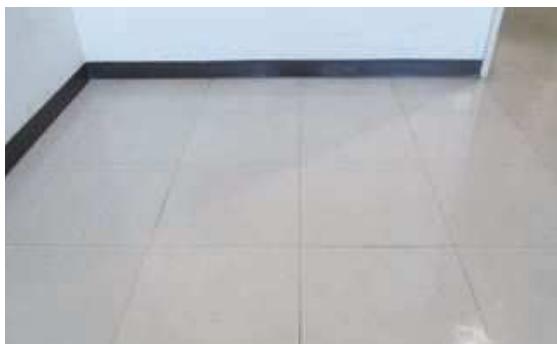
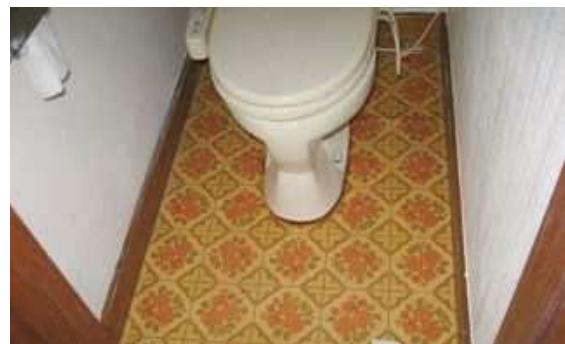
床

石綿含有建材の例：ビニル床タイル、ビニル床シートなど

目視。絨毯やカーペット、ビニル床シートの下に、さらに他の床材が張られている場合があるので注意が必要。

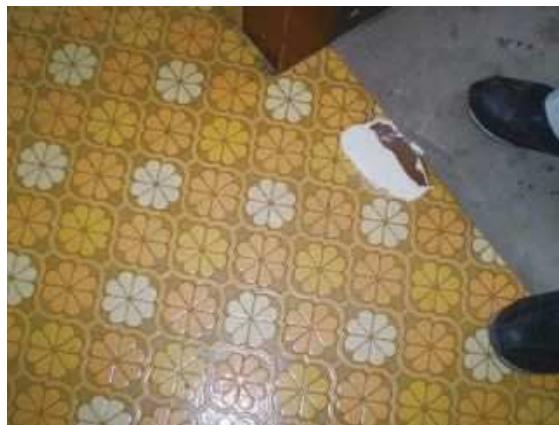
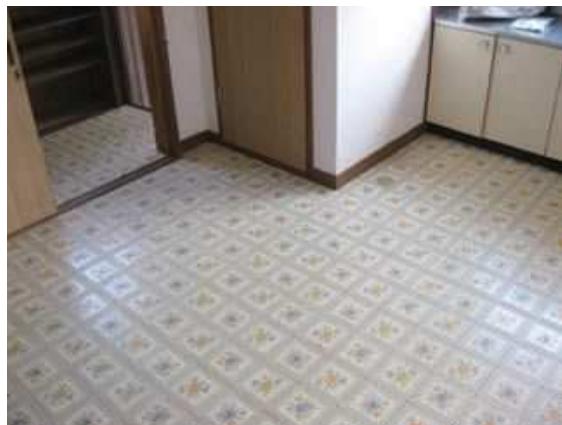
ビニル床シートの中でも、表面に凹凸があり、絵柄がついている下の写真のようなものは特に石綿を含有していることが多いです。

ただし、ビニル床シートが凹凸のない無地の物であることだけをもって石綿を含有していないと判断することは出来ませんので、施工年や設計図書、分析結果など、他の情報を含めて石綿含有の判断が必要です。

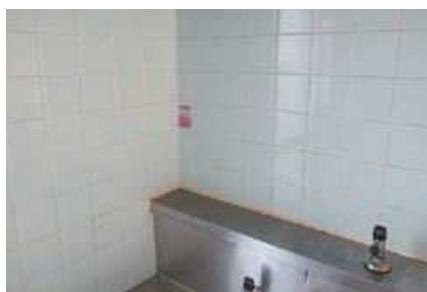
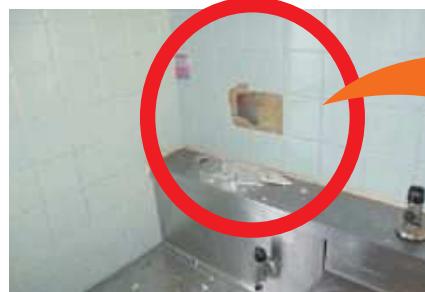
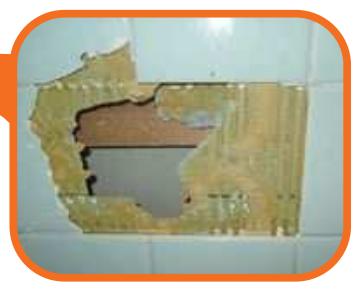
コンロ周辺がタイル壁の場合

タイルの下地材に石綿含有建材を使用している場合があるため、バールなどでタイルを破碎して、下地材を確認します。下地材がけい酸カルシウム板やスレートボードであれば、石綿を含有している可能性が高いです。

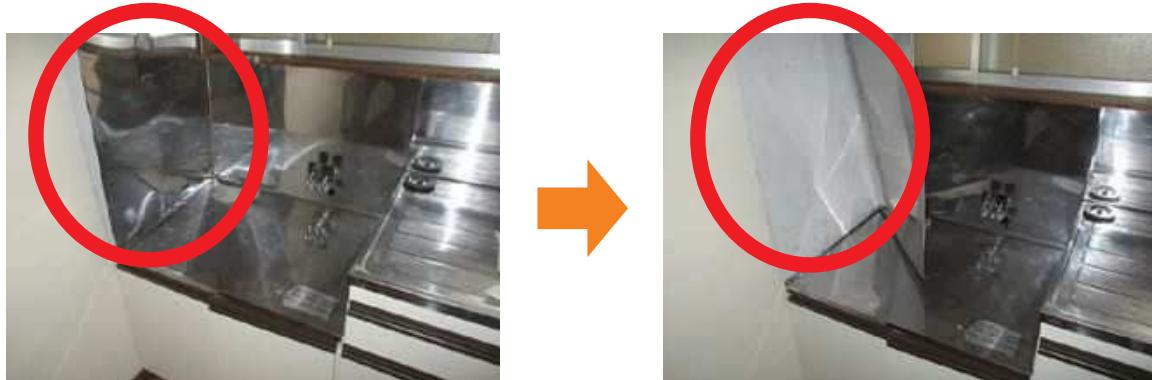
コンロ周辺が金属板の場合

金属板の裏に石綿を含有している建材が張られている場合があるため、バールなどで金属板をはがして下地材を確認します。

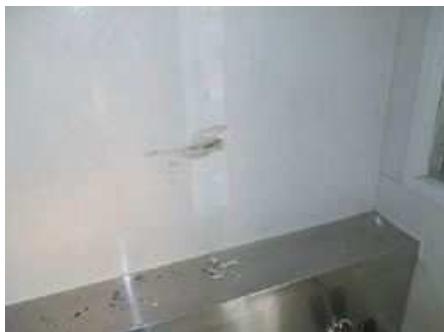
化粧パネル 例 1

化粧パネルの中には、けい酸カルシウム板の表面を樹脂塗料で化粧しているものがあります。バールなどで化粧パネルを破碎して、パネルの材質を調べるほか、設計図書や分析により、石綿含有の有無を調べます。

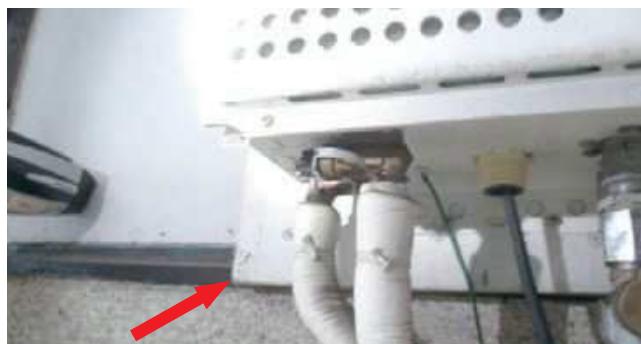
給湯器の裏

給湯器の裏やコンロ付近の棚の側面など貼られたけい酸カルシウム板やスレートボードは、石綿を含有している可能性が高いです。

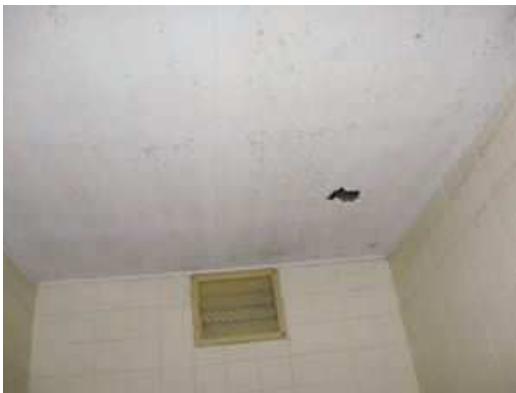
天井

けい酸カルシウム板やスレートボードを使用している場合があります。特に、集合住宅などの場合にこれらの建材が使用されていることが多くみられます。

目視のほか、バールなどで叩いて音や破片の断面から建材の種類を確認。

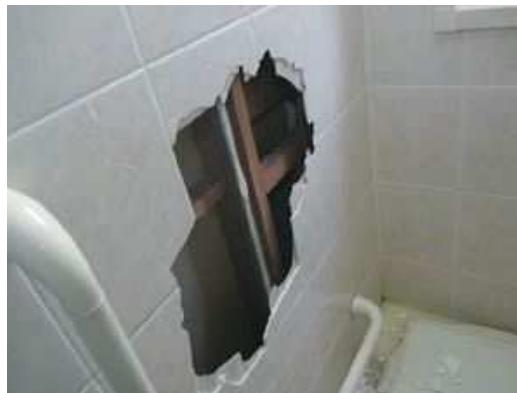
壁

台所と同様に、タイル下地材やFRP裏面にけい酸カルシウム板やスレートボードを使用している場合があります。

バールなどで壁を破碎して、下地材を確認。

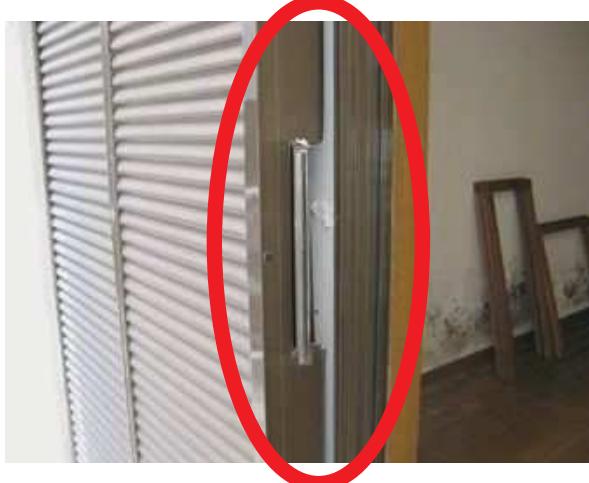
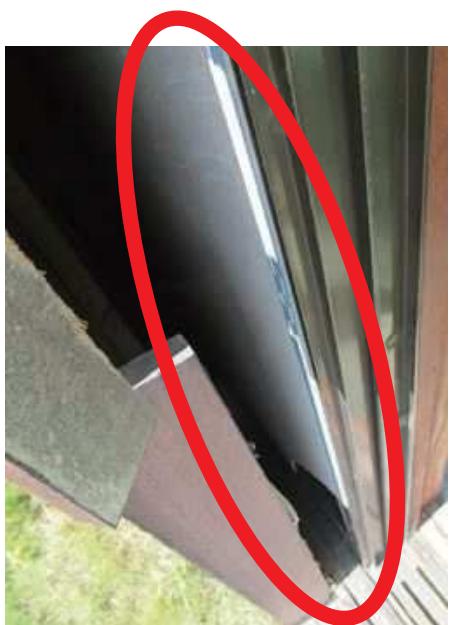
戸袋

戸袋内部にけい酸カルシウム板やスレートボードを使用している場合があります。

雨戸を引き出して、隙間から目視で建材を確認。

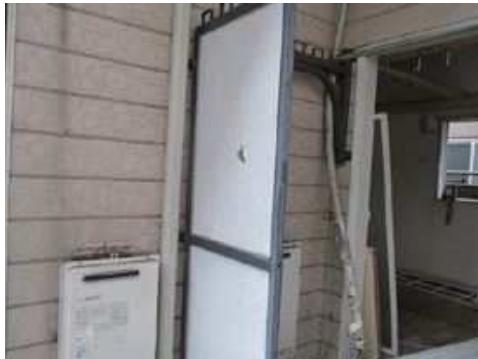
ベランダ仕切り板：ケイ酸カルシウム板

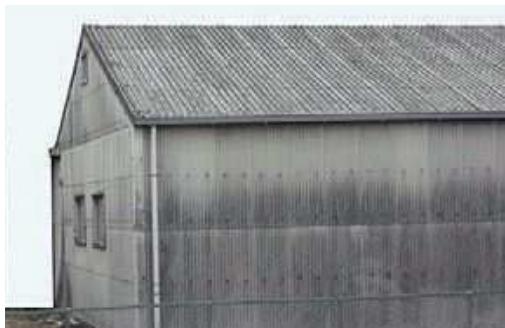
外壁・屋根：スレート波板

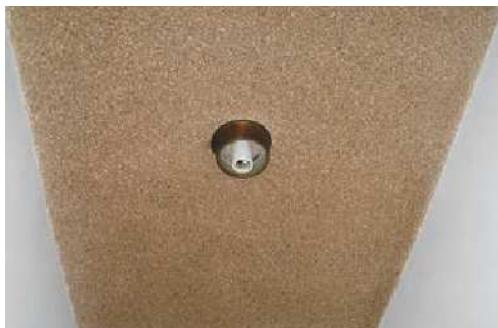
天井：ひる石（吹付け石綿）

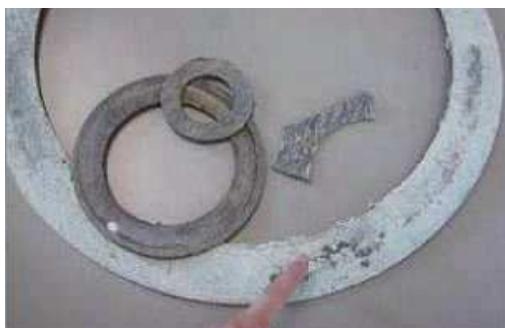
配管シール材：パッキン

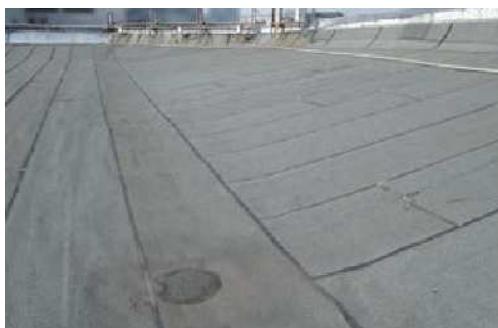
屋上防水：ルーフィング

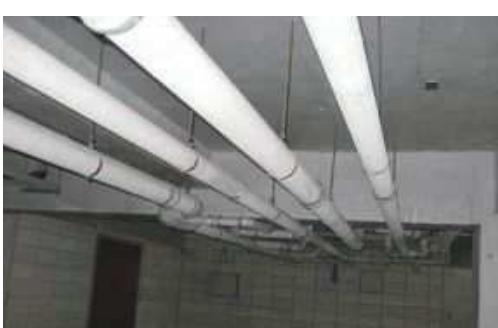
給排水管：セメント円筒管
