川崎市 木造建物を中心とした

石綿事前調査ハンドブック

～ハンドブックの目的～

環境局 環境対策部 環境対策推進課

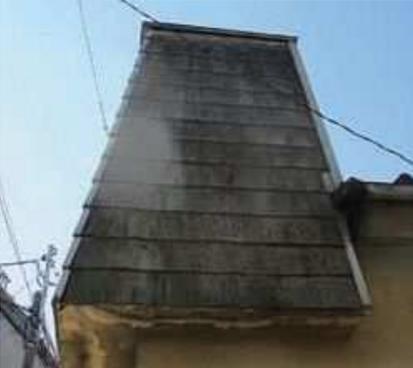
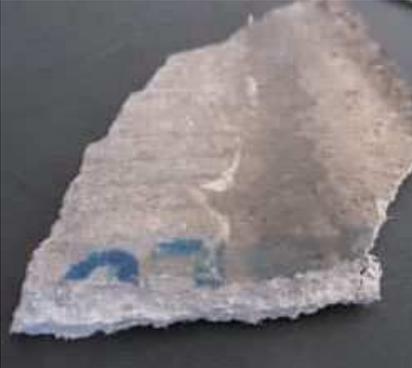
建材の名称／特徴	使用例	破断面等の拡大写真
<p>住宅屋根用化粧スレート</p> <p>セメントが主原料で、非常に固く、耐久性が高い。叩くと薄いセメント板を叩いたような音がする。住宅の屋根や外壁に使用される。</p>

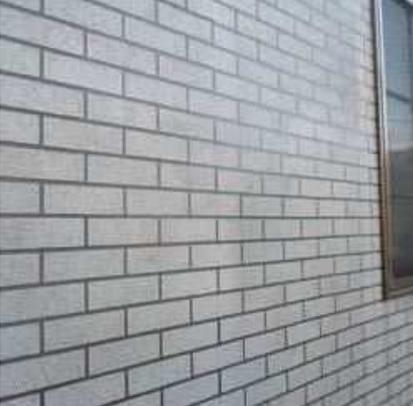
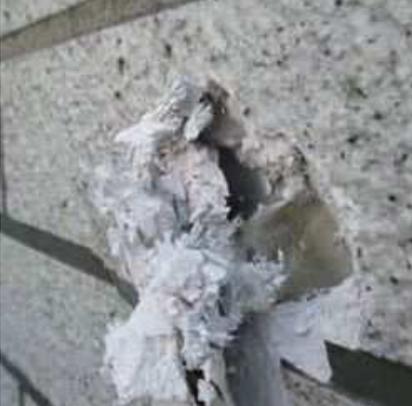
<p>窯業系サイディング</p> <p>セメントに繊維質原料を加え、板状に成型したもの。様々なデザインがあり、戸建て住宅の外壁に多く使用される。ボールなどで叩くと、穴が空いたり、表面が削れたりし、セメントが露出する。</p>

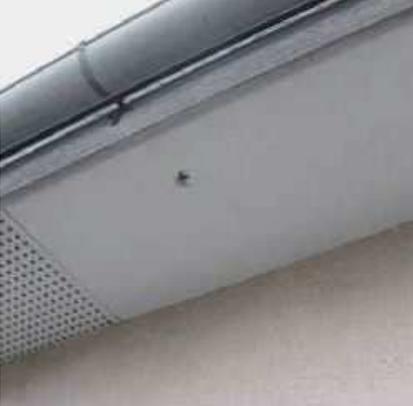
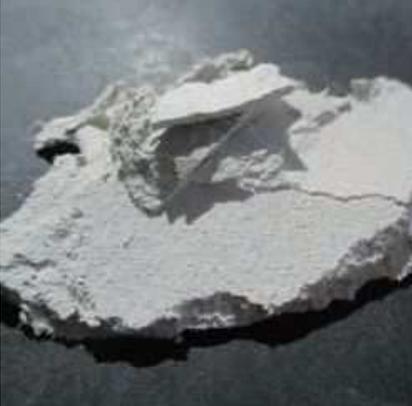
<p>けい酸カルシウム板第1種 (ケイカル板)</p> <p>けい素、カルシウムを原料としたもので積層状のものが多く。比重が小さく、軒天・壁・浴室の天井などに使用される。ボールなどで叩くと、接触した部分が容易に削れる。</p>

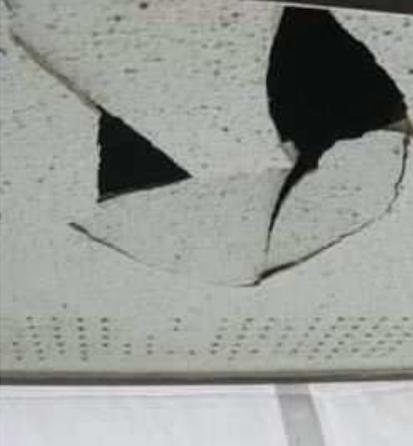
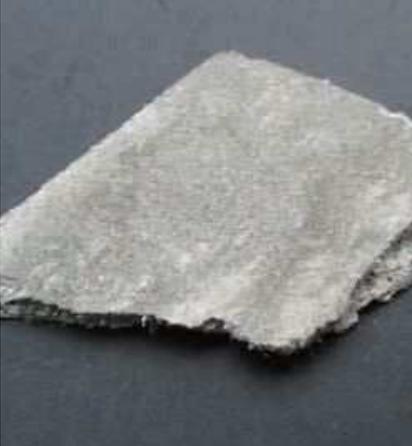
<p>スレートボード/フレキシブルボード</p> <p>セメントに繊維を混ぜて補強したもので、けい酸カルシウム板より比重が大きく、衝撃に強い。軒天・壁・浴室や車庫の天井などに使用される。叩くと薄いセメント板を叩いたような音がして、ガラスのような割れ方をする。</p>

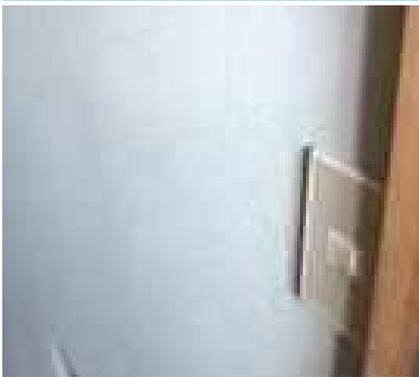
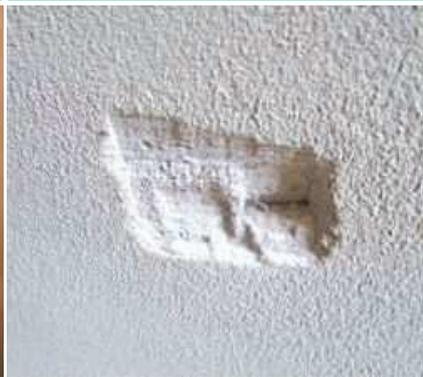
建材の名称／特徴	使用例	破断面等の拡大写真
<p>仕上塗材</p> <p>内壁・外壁・天井の表面に、美装又は下地の保護を目的に、吹付け、ローラー塗、こて塗などにより、厚付けで凹凸模様やゆず肌模様などに仕上げたもの。</p>

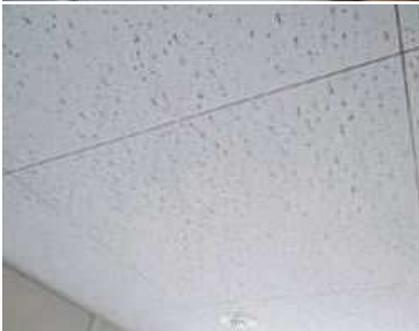
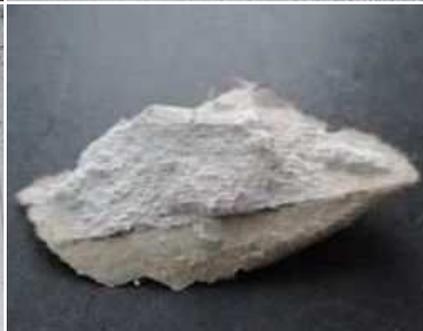
<p>せっこう(石膏)ボード</p> <p>石膏を両側から紙で挟んだもので天井・壁に使用される。ボールなどで叩くと容易に削れ、断面からは紙に挟まれた石膏が見える。</p>

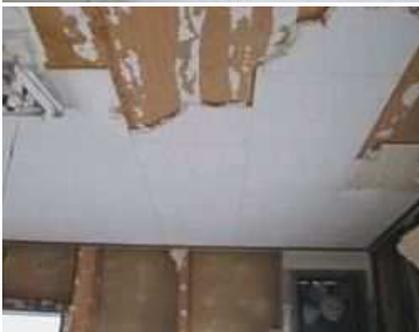
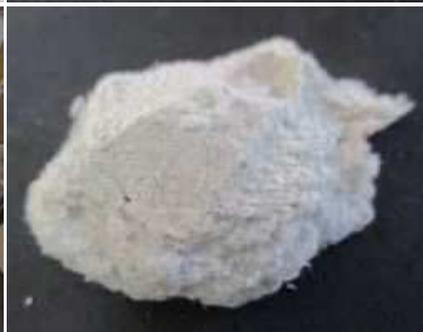
<p>ロックウール(岩綿)吸音板</p> <p>岩綿を圧縮して板状にしたもので、比重がとても小さく、天井に使用される。ボールなどで叩くと、接触した部分が容易に削れる。</p>

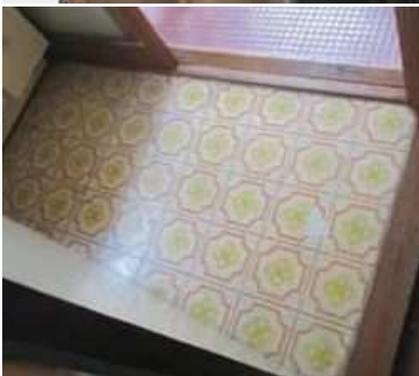
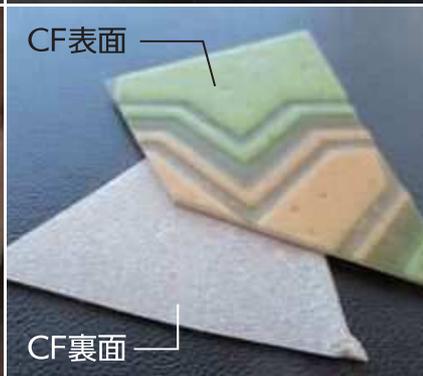
<p>ビニル床シート(CF)</p> <p>塩化ビニルを主原料としたシート。無地単一色、凹凸や柄がある物など、様々なデザインがある。クッション性があり、耐水性が高いため、水回りの床に多く使用される。</p>

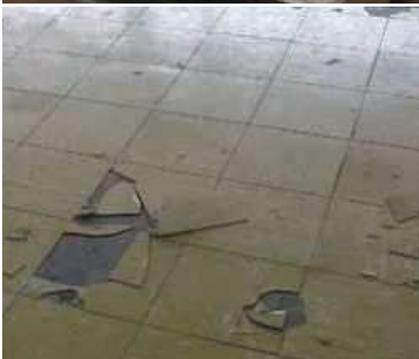
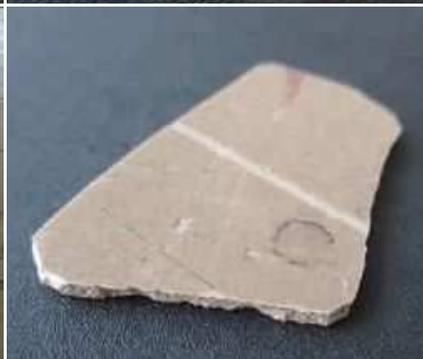
<p>CF表面</p> <p>CF裏面</p>
<p>ビニル床タイル(Pタイル)</p> <p>プラスチック樹脂を原料としたタイル。様々な色の物があり、住宅ではビニル床シートと同様に水回りの床に多く使用される。経年劣化や衝撃により、容易に割れる。</p>

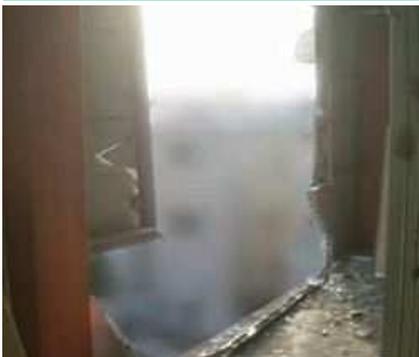
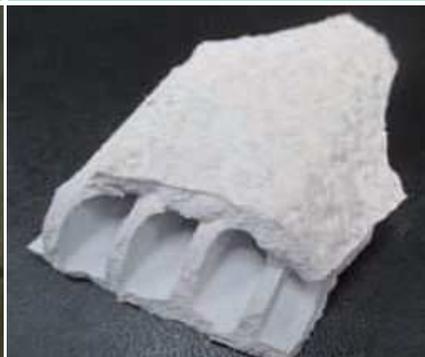
建材の名称／特徴	使用例	破断面等の拡大写真
<p>押出し成形セメント板</p> <p>セメントが主原料で、中空を有する板状に成型したパネル。集合住宅の外階段・外廊下や鉄骨造の外壁・間仕切りに使用されることが多い。</p>

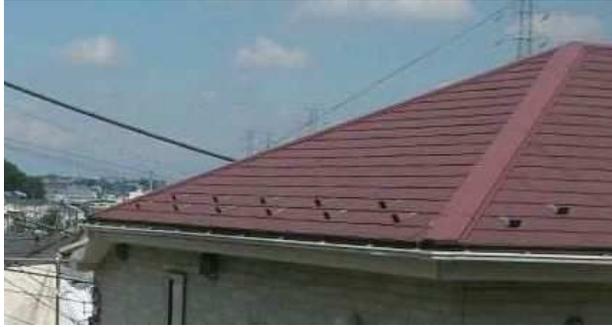
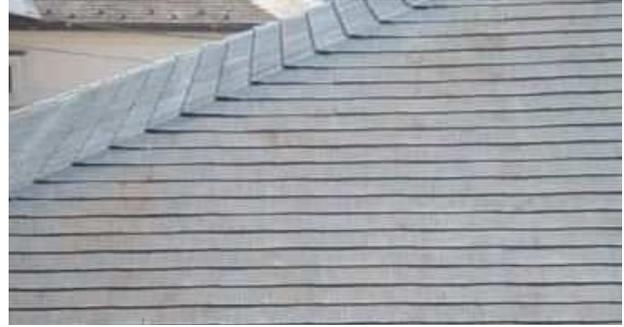
屋根

石綿含有建材の例：化粧スレート（製造時期：1961～2004年）など

外観から判断。また、一部建材を取り外し、建材裏面を見て建材名や石綿の記載を確認。

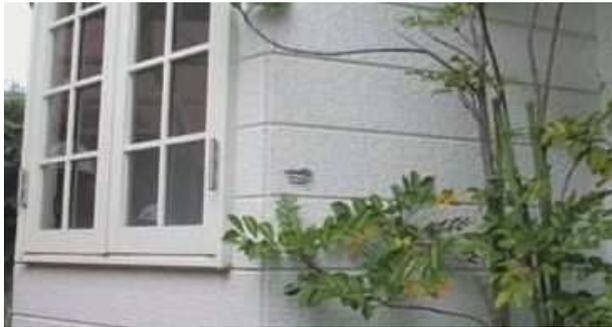
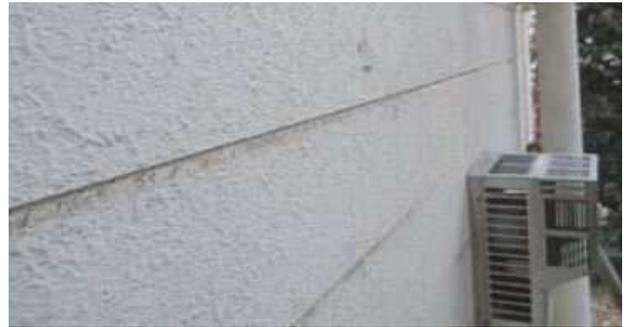
外壁

石綿含有建材の例：窯業系サイディング（製造時期：1960～2004年）など

外観から判断。また、一部建材を取り外し、建材裏面を見て建材名や石綿の記載を確認。

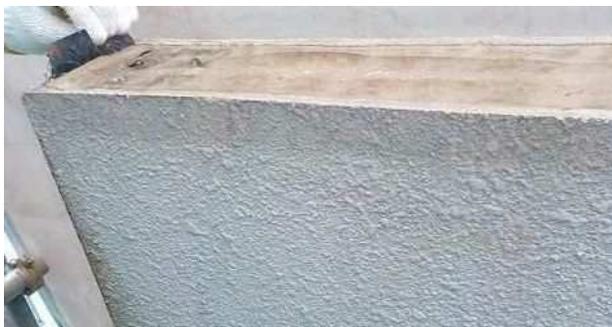
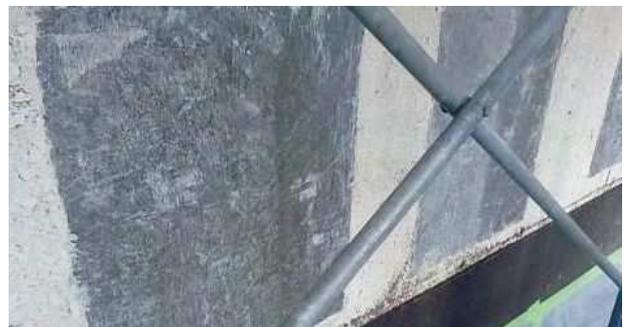
石綿含有仕上塗材の例：リシンなど

↑剥離後の様子

外観から判断。

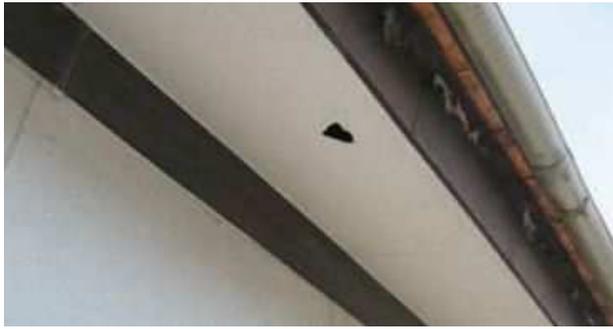
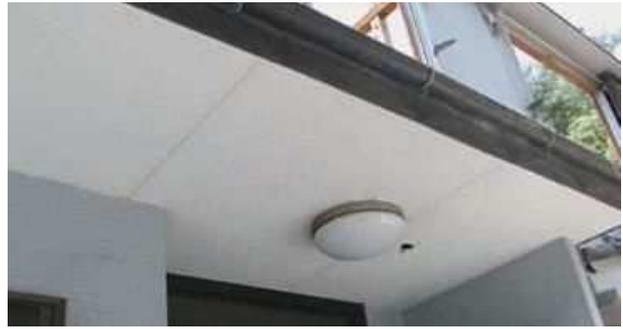
軒天

石綿含有建材の例：けい酸カルシウム板、スレートボードなど

目視のほか、ボールなどで叩いて音や破片の断面から建材の種類を確認。

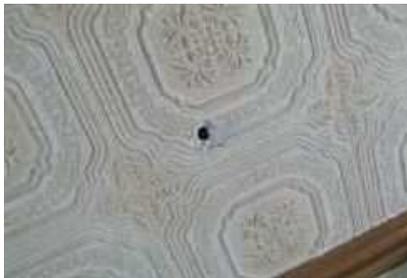
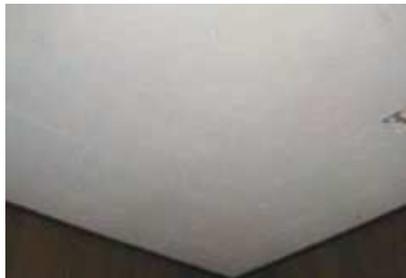
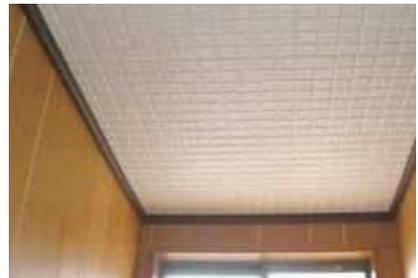
天井(浴室を除く)

(写真はすべて岩綿吸音板)

石綿含有建材の例：ロックウール(岩綿)吸音板、石膏ボード、パルプセメント板など

目視のほか、ボールなどで叩いて音や破片の断面から建材の種類を確認。

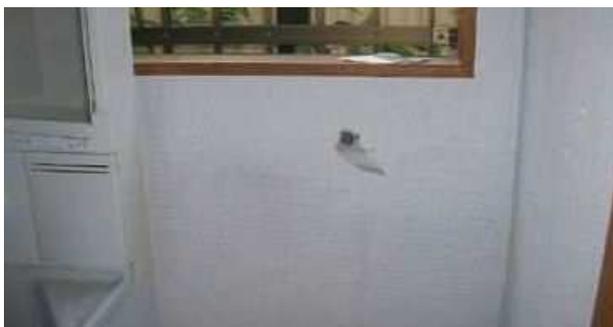
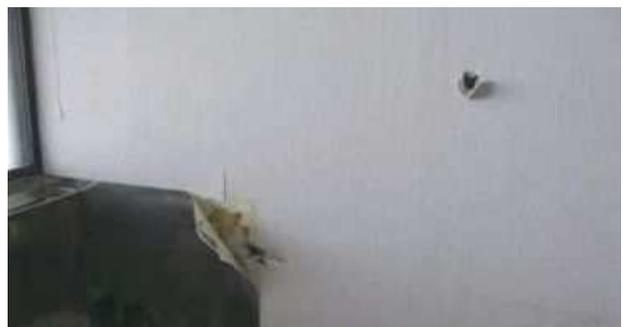
壁

石綿含有建材の例：けい酸カルシウム板、スレートボード、石膏ボードなど

目視のほか、ボールなどで叩いて音や破片の断面から建材の種類を確認。

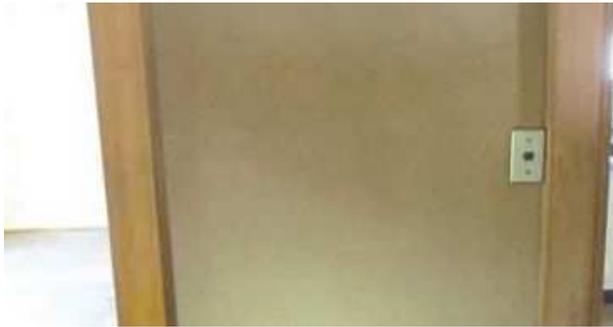
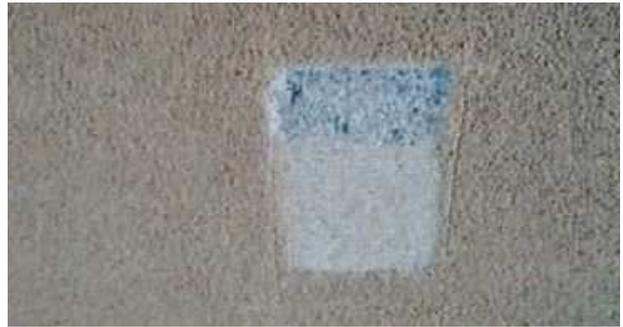
石綿含有仕上塗材の例：じゅらく壁（製造時期：1972～1988）など

外観から判断

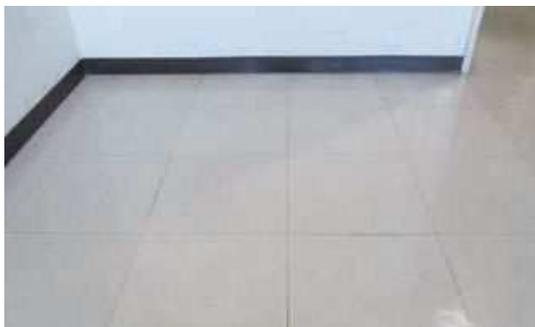
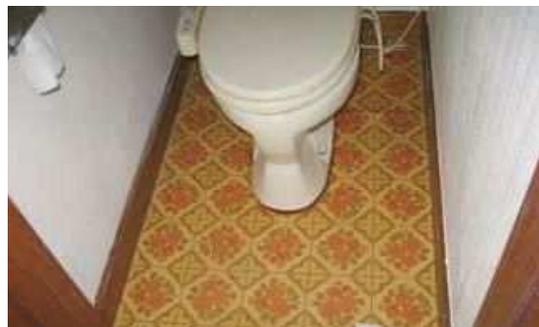
床

石綿含有建材の例：ビニル床タイル、ビニル床シートなど

目視。絨毯やカーペット、ビニル床シートの下に、さらに他の床材が張られている場合があるので注意が必要。

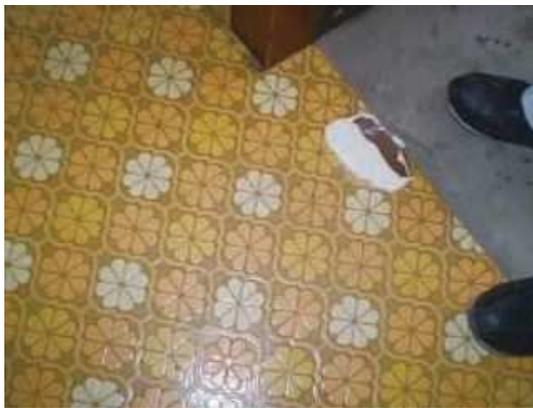
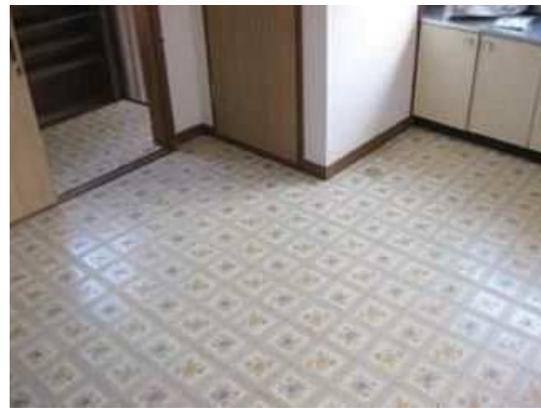
ビニル床シートの中でも、表面に凹凸があり、絵柄がついている下の写真のようなものは特に石綿を含有していることが多いです。

ただし、ビニル床シートが凹凸のない無地の物であることだけをもって石綿を含有していないと判断することは出来ませんので、施工年や設計図書、分析結果など、他の情報を含めて石綿含有の判断が必要です。

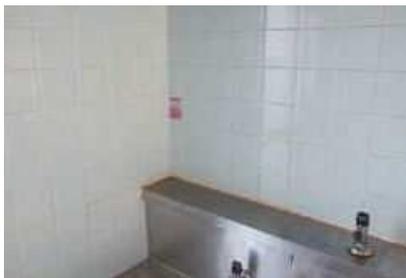
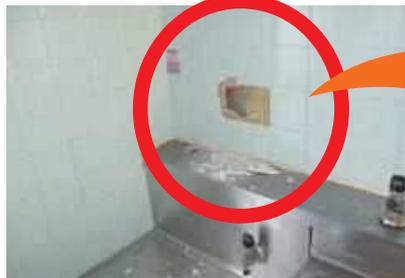
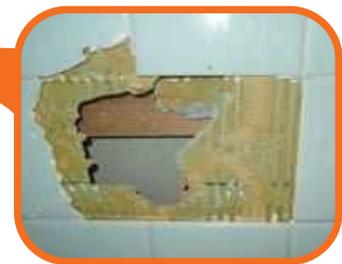
コンロ周辺がタイル壁の場合

タイルの下地材に石綿含有建材を使用している場合があるため、バールなどでタイルを破砕して、下地材を確認します。下地材がけい酸カルシウム板やスレートボードであれば、石綿を含有している可能性が高いです。

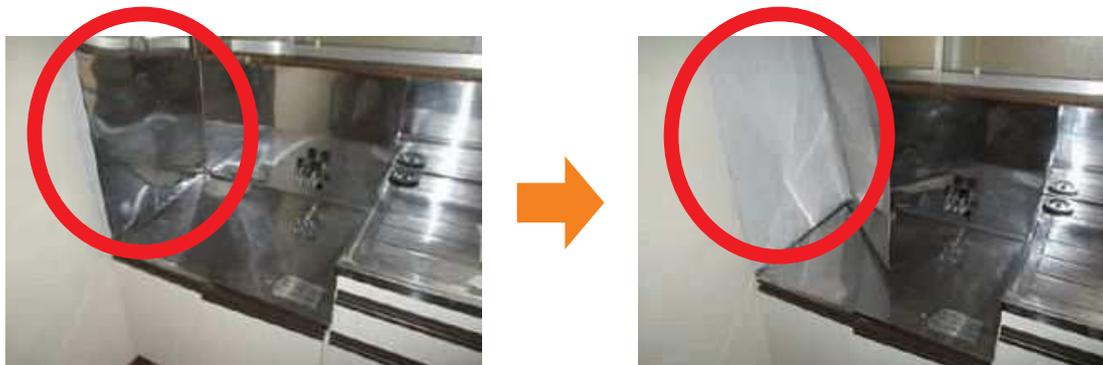
コンロ周辺が金属板の場合

金属板の裏に石綿を含有している建材が張られている場合があるため、バールなどで金属板をはがして下地材を確認します。

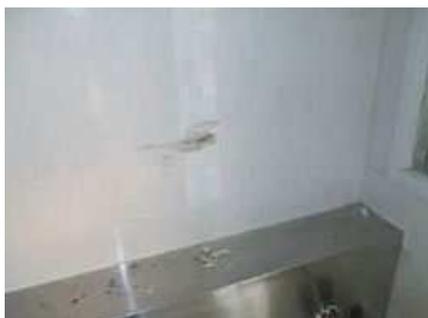
化粧パネル 例1

化粧パネルの中には、けい酸カルシウム板の表面を樹脂塗料で化粧しているものがあります。バールなどで化粧パネルを破碎して、パネルの材質を調べるほか、設計図書や分析により、石綿含有の有無を調べます。

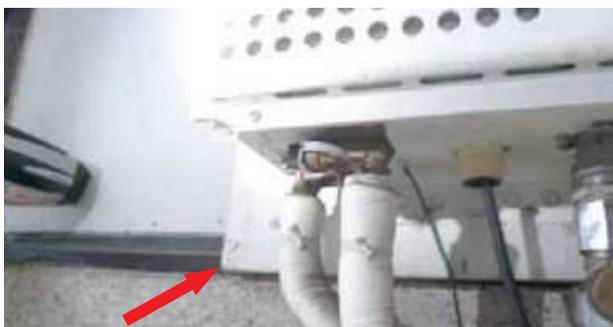
給湯器の裏

給湯器の裏やコンロ付近の棚の側面など貼られたけい酸カルシウム板やスレートボードは、石綿を含有している可能性が高いです。

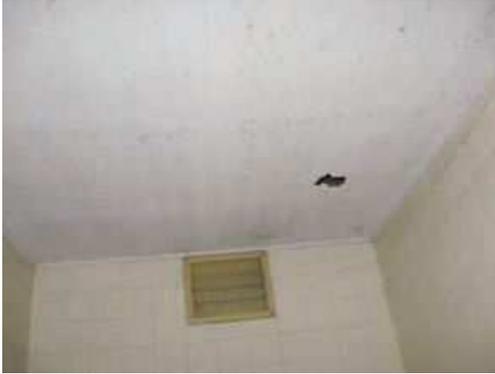
天井

けい酸カルシウム板やスレートボードを使用している場合があります。特に、集合住宅などの場合にこれらの建材が使用されていることが多くみられます。

目視のほか、バールなどで叩いて音や破片の断面から建材の種類を確認。

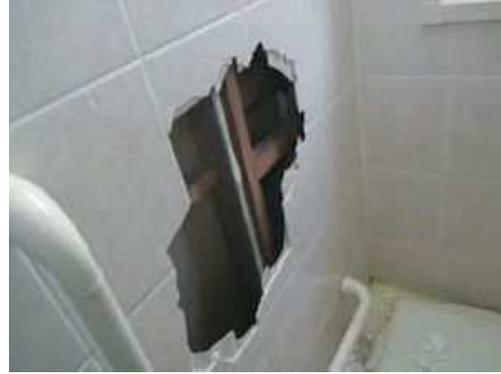
壁

台所と同様に、タイル下地材やFRP裏面にけい酸カルシウム板やスレートボードを使用している場合があります。

バールなどで壁を破砕して、下地材を確認。

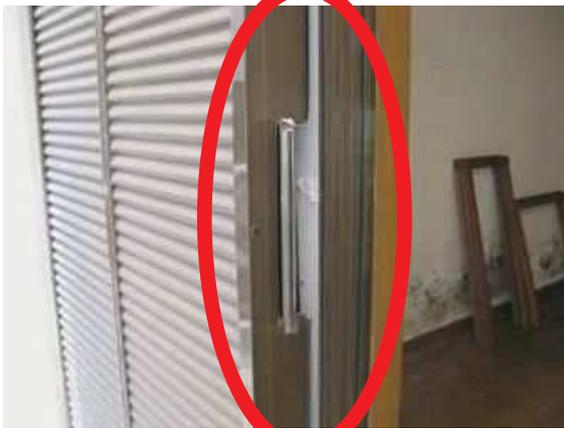
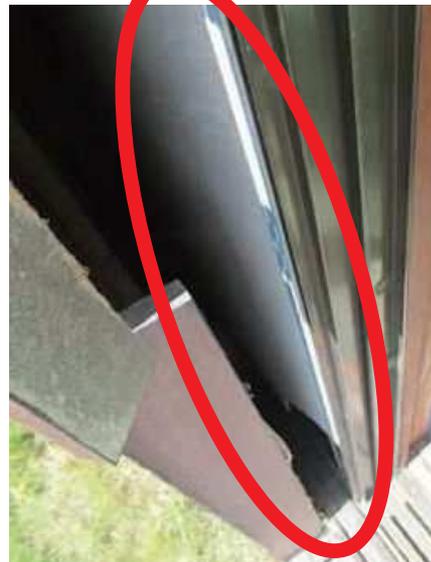
戸袋

戸袋内部にけい酸カルシウム板やスレートボードを使用している場合があります。

雨戸を引き出して、隙間から目視で建材を確認。

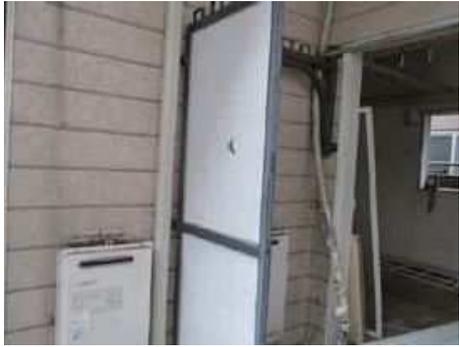
ベランダ仕切り板：ケイ酸カルシウム板

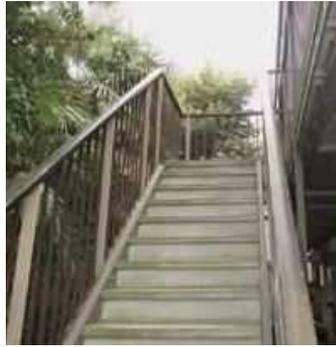
外廊下、外階段：押出成形セメント板

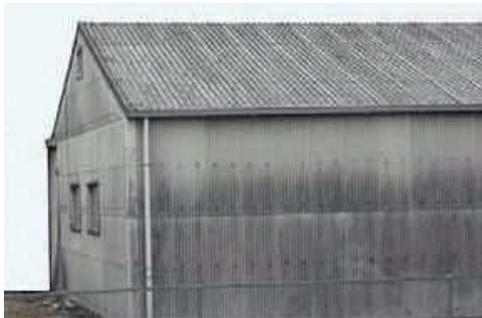
外壁・屋根：スレート波板

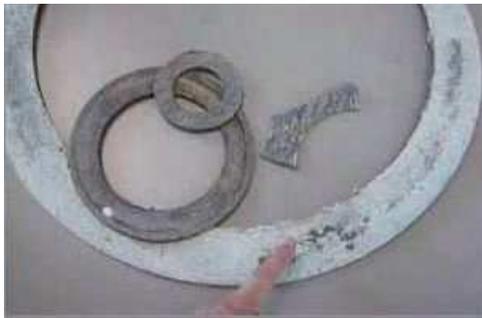
配管シール材：パッキン

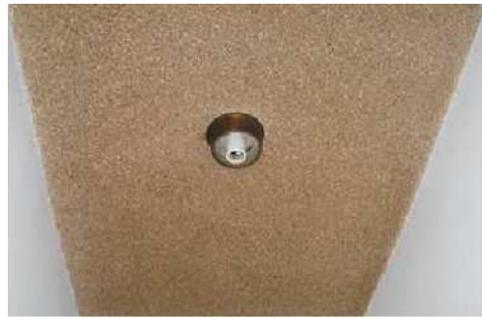
天井：ひる石（吹付け石綿）

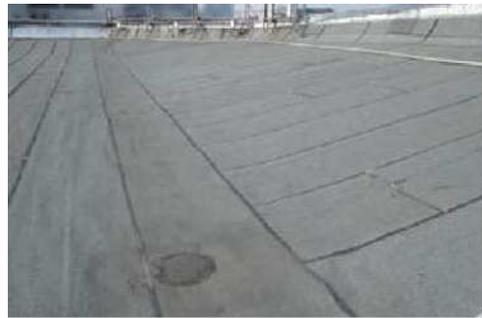
屋上防水：ルーフィング

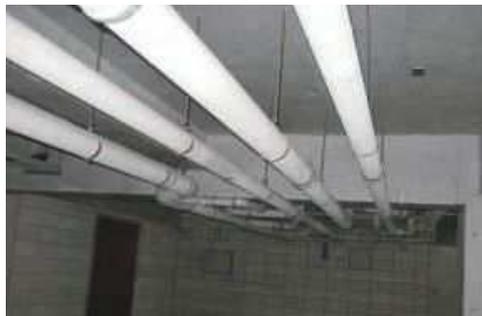
給排水管：セメント円筒管
