多摩川河川敷に隣接する民間駐車場の空間放射線量の測定結果

- 1 日時 平成24年8月8日（水）午前10時～10時40分
- 2 場所 川崎区殿町3丁目の民間駐車場（測定地点は下図参照）

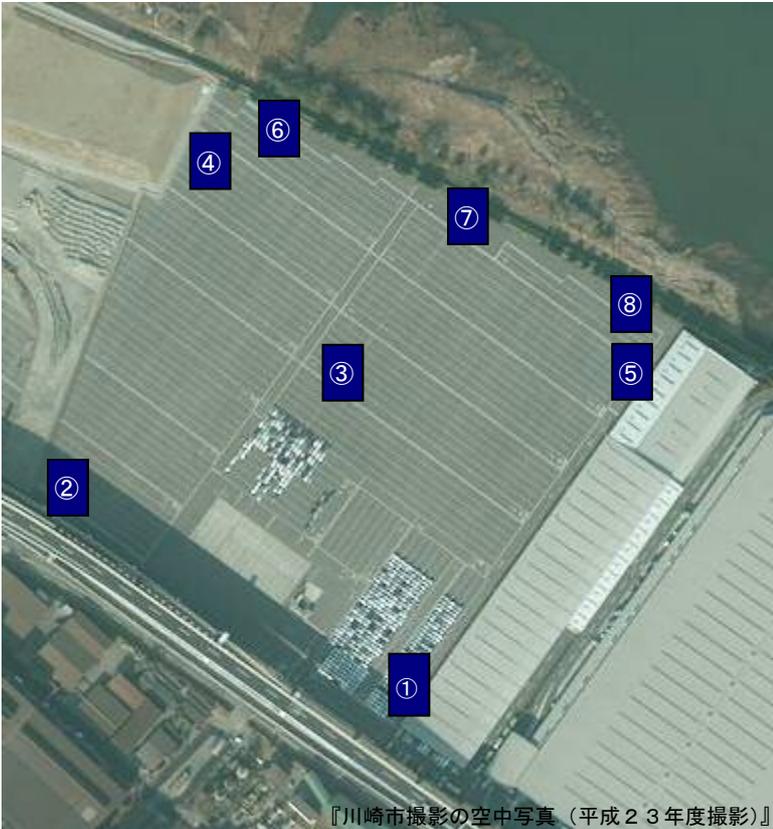
測点地点	駐車場内の状況	地上からの高さ	平均値
①	舗装面	100cm	0.07
		5cm	0.07
②	舗装面	100cm	0.07
		5cm	0.08
③	舗装面	100cm	0.08
		5cm	0.09
④	舗装面	100cm	0.07
		5cm	0.07
⑤	舗装面	100cm	0.08
		5cm	0.11
⑥	集水枡	100cm	0.08
		5cm	0.06
⑦	集水枡	100cm	0.09
		5cm	0.07
⑧	集水枡	100cm	0.10
		5cm	0.08
