木造の屋外階段等の防腐措置等ガイドライン事例集
—防腐措置等及び維持管理に関する具体事例及び解説—

令和4年3月

屋外階段の防腐措置等検討 TG

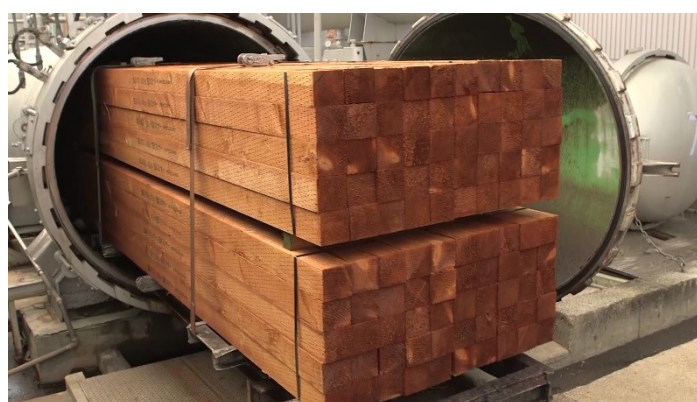
写真 1.3.1 薬剤を加圧処理する注薬缶

製材の日本農林規格（JAS 1083）では、使用する木材保存剤の種類を定め、表 1.3.1 の性能区分に応じて、浸潤度の基準と、薬剤の種類別に吸収量の基準が定められている。木造の屋外階段と建築物の木造部分との接合部に使用する木材^{*1}には、性能区分 K3（北海道又は青森県の区域内に存する共同住宅の場合は K2）相当、又はこれと同等以上の効力を有する薬剤処理（写真 1.3.1 参照）をすることが求められる（参考事項 2 参照）。階段部材に使用するすべての木材にも同様の薬剤処理をすることが推奨される。

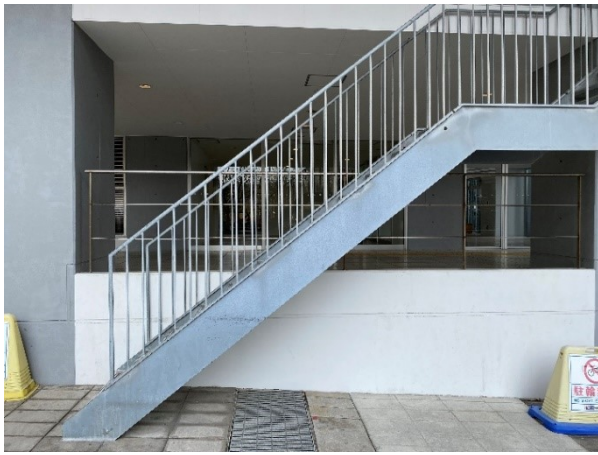
写真 1.3.4 塗料による防錆措置の事例

防錆措置には、一般的な方法として、鋼材への塗装（写真1.3.4参照）、亜鉛めっき処理（写真1.3.5参照）、及び亜鉛めっき鋼材への塗装の3つの方法がある。

鋼材への塗装としては、国土交通省大臣官房官庁営繕部「公共建築工事標準仕様書」（以下、「標仕」）の第18章塗装工事に示される錆止め塗料塗りを下塗りとして、合成樹脂調合ペイント塗り及び耐候性塗料塗りを適用することが一般的である。また、工場塗装された塗装鉄骨部材を利用することも考えられるが、接合部等には適切な防錆措置が必要である。

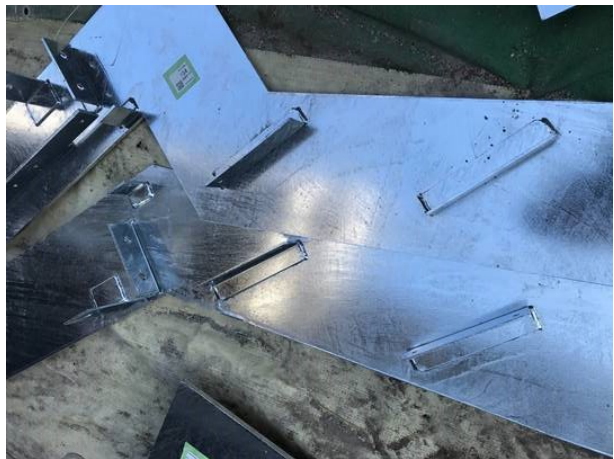
写真 1.3.5 溶融亜鉛めっきによる防錆措置の事例

鉄鋼面に対する亜鉛めっき処理に関しては「標仕」の第7章鉄骨工事に示される溶融亜鉛めっき工法を適用することが一般的である。溶融亜鉛めっき工法とする場合は、JIS H 8641（溶融亜鉛めっき）による JIS マーク表示認証工場での溶融亜鉛めっき作業を行い、鋼材の板厚に相応した膜厚（表1.3.4参照）とする。亜鉛めっき鋼材を現場で組み立てる際に欠損が発生した場合は、高濃度亜鉛末塗料又は亜鉛溶射等により補修を行う。

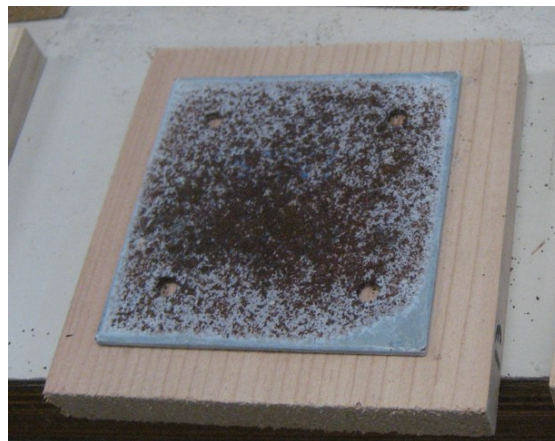
写真 1.3.6 保存処理剤が影響した金属の腐食の様子

また、木材の含水率が高くなるような箇所において、薬剤処理した木材と鋼材が接触すると、化学反応により鋼材が腐食する原因になることがある。この現象を防止するには、木材の接合部に接合金物や接合具を使用する場合には、鋼材の腐食に影響が少なくなるよう、木材の薬剤処理の方法を選択することが望まれる。亜鉛めっき処理を施した鋼材が防腐処理を施した木材と直接接触する場合には、付表1.3.5の組み合わせによっては、写真1.3.6のように、接触面が腐食しやすくなる。亜鉛めっき鋼面と防腐処理木材の直接の接触を避けるために、腐食の影響のない材料を介在させるか、亜鉛めっき鋼面に異種金属接触腐食を生じない塗装をする等の対策が必要である（参考事項3参照）。

自然電位の高い（貴な）金属と自然電位の低い（卑な）金属が接触すると、電位差によって腐食電流が生じて卑な金属に腐食が発生する。これを異種金属接触腐食と呼ぶ。木材保存処理薬剤の中には銅を含むものがあり、銅は鉄（鋼）に比べて自然電位が高いため、鋼を腐食させやすい。また、腐食は電気化学的現象であるため、鋼と木材で構成される回路の導電性が高いほど鋼は腐食しやすい。すなわち、イオン等の導電性物質を含んだ状態で木材の繊維飽和点（約 28%以上）を超えると、防腐処理によらず腐食が促進されるので注意を要する。

付表 1.3.5 は、各種保存処理した木材に各種防錆処理した鋼板を接触させ、高湿環境下（約 40℃96%RH）に 2 年間暴露した結果である。AAC、CUAZ を加圧注入した木材に接触させた HDZ23（脚注参照）、HDZ35 は赤錆が生じた。表面処理した木材にもわずかながら赤錆が生じたものがあつた。一方、亜鉛めっき上にバリア型被膜を処理した複合処理の中には、赤錆が生じなかつたものがあつた。
