8. 各排水樋管周辺地域における活動

8-2. 活動の振りかえり

9. 各排水樋管ゲートの操作

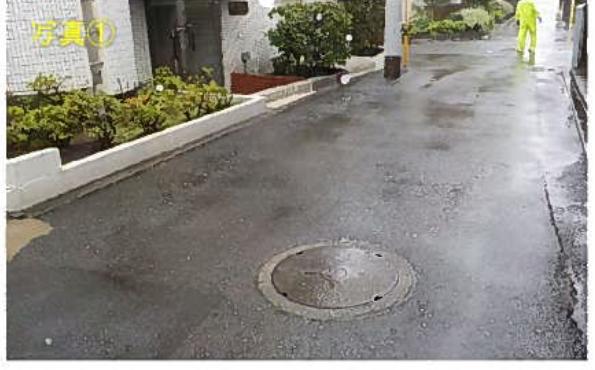
撮影日時及び現地状況	樋管周辺地域の状況
10月 12 日 14 : 38 上丸子山王町 2 丁目 1208 付近 水位計測を行っていた周辺箇所。この時点での水位は、GL-0.3m であった。

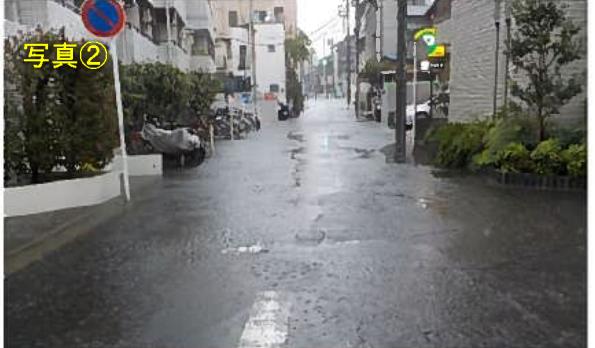
10月 12 日 15 : 45 上丸子山王町 2 丁目 1208 付近 溢水が開始した時点であるが、降雨が集水ますから排水できず、路面に滯水している状態。この時点での水の色は、透明であった。

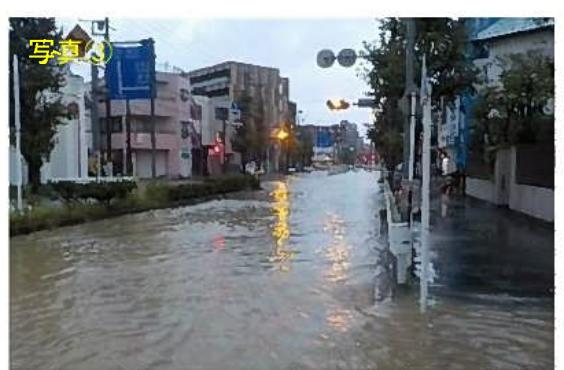
10月 12 日 17:03 上丸子山王 2 丁目 1363 付近 南武沿線道路での冠水状況。この時点では、水の色が変化し始めていたが、泥の沈降は無かった。

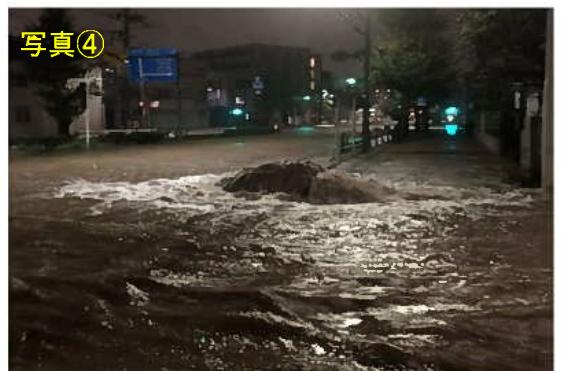
10月 12 日 18 : 15 上丸子山王 2 丁目 1363 付近 マンホール蓋が外れ、濁水が噴出している状況。

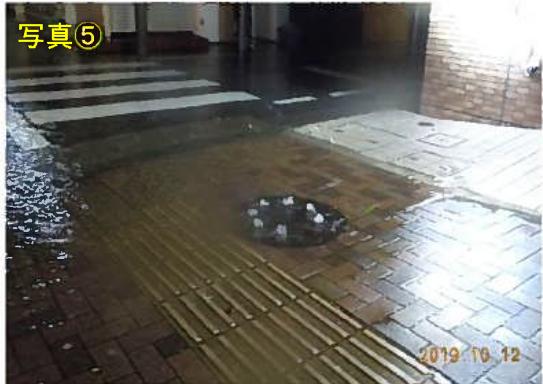
10月12日 21:52

新丸子東2丁目925付近

マンホールからの溢水状況。水の色は、多少の濁りがあるもののほぼ透明である。浸水域の水際では、この写真のような濁度の低い水が多く確認されていた。

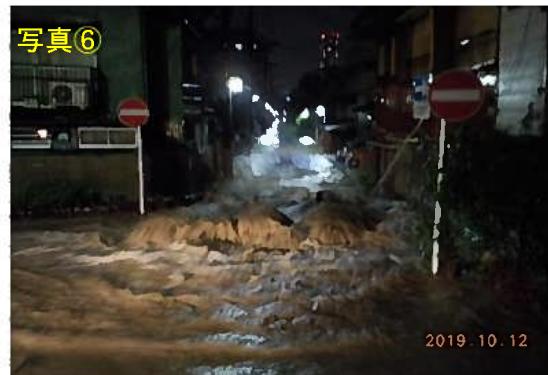
10月12日 22:15

多摩保育園前交差点付近

樋管ゲート角落し室の蓋が外れ、濁水が噴出していた。

- ・多くの住民の方々から「浸水状況を教えてほしい」、「これから、どうしたらよいか」等を尋ねられ、適宜対応を行っていた。
- ・10月12日22:13頃、山王排水樋管の角落し室から大量に溢水していることを確認し、河川水が逆流している可能性が高いと考えた。
- ・浸水が引き始めてからは、浸水範囲を調査しつつ居合わせた警察官や消防署員に浸水被害の情報提供を行っていた。その後も、近隣住民から寄せられる問合せや、浸水した家屋に帰宅しようとする住民の方々の引き留めや、まだ避難していない住民への避難の呼び掛けを継続した。

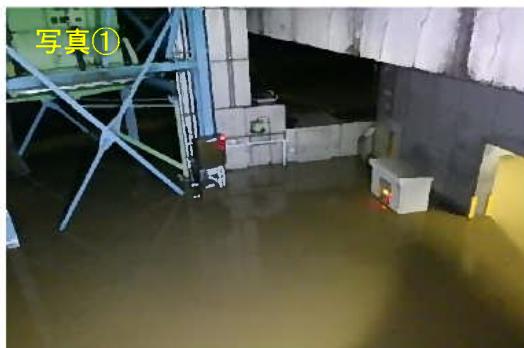
<p>写真①</p>

撮影日時及び現地状況	樋管周辺地域の状況
10月13日 2:00 沈砂ホッパ周辺 沈砂池設備に続く場内道路はポンプ場の G. L. より約 2m 低く、その部分が浸水している。集砂・揚砂関係の設備は停止したが、現場維持管理作業により揚水機能は確保した。

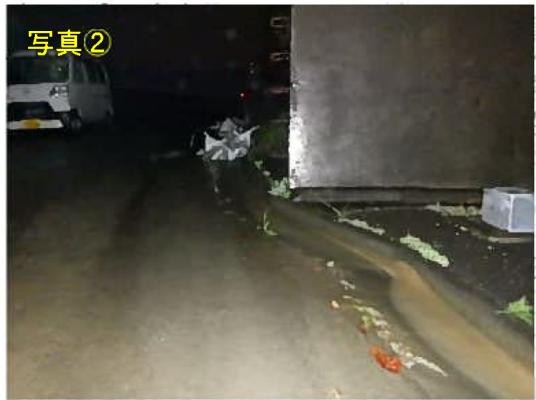
写真②

10月13日 2:05

入場門から沈砂ホッパに通じる場内道路

入場門からの流入水が沈砂池設備へ流入している。

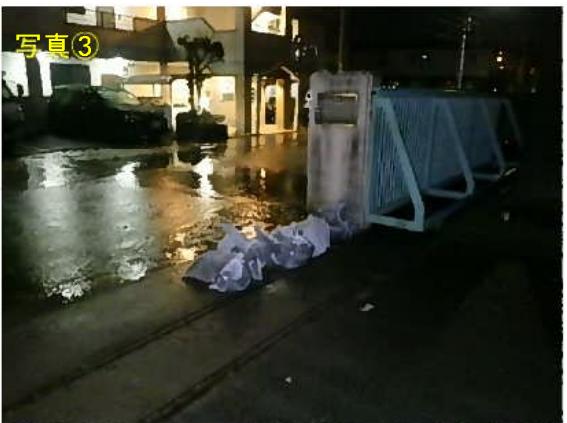
写真③

10月13日 2:05

丸子ポンプ場入場門周辺

丸子ポンプ場前面道路で冠水。場内への進入を防ぐため、土嚢を設置して対応した。

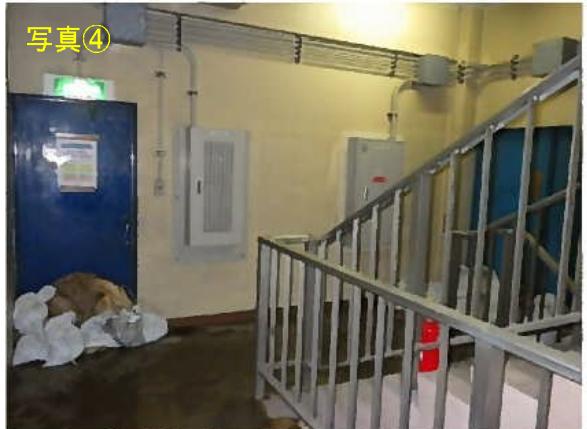
写真④

10月13日 2:12

汚水ポンプ室 1F

沈砂池が浸水したため、汚水ポンプ室に流入しないようドアに土嚢を設置して対応した。

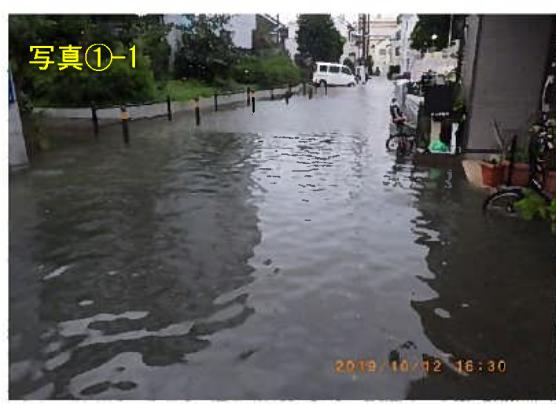
写真①-1 2019.10.12 16:30

撮影日時及び現地状況	樋管周辺地域の状況
10月 12日 16:30 下野毛 3-9 道路が冠水している状況。水の色は多少濁っているものの、ほぼ透明である。

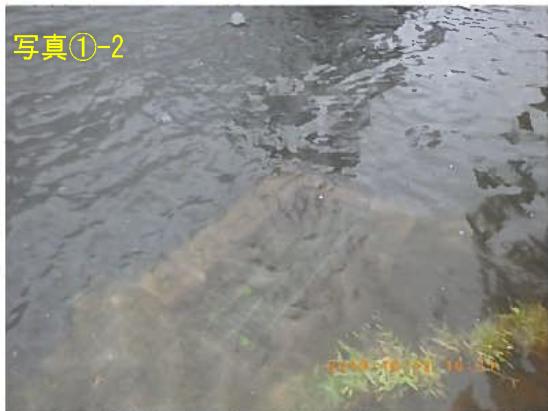
写真①-2

10月12日 16:31

下野毛3-9

写真①付近の集水ますの状況。水に色が付き始めているが、泥の沈降は確認できなかった。

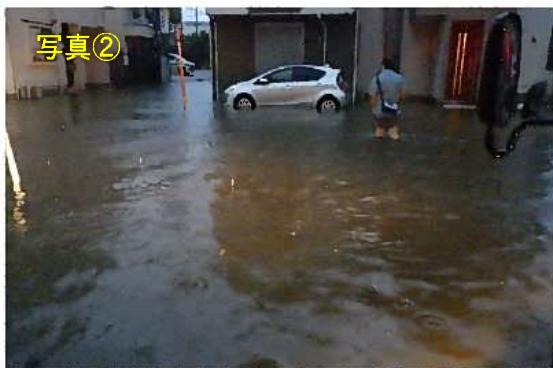
写真②

10月12日 16:56

宮内1-7付近

濁水により浸水している状況。浸水域の水際よりも中心部で濁度が増しているが、この時点でも泥の沈降は確認できなかった。

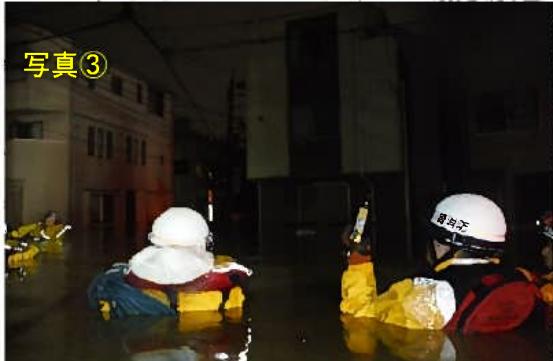
写真③

10月12日 22:50

宮内1-7付近

浸水の拡大とともに、水の濁度が増していった。

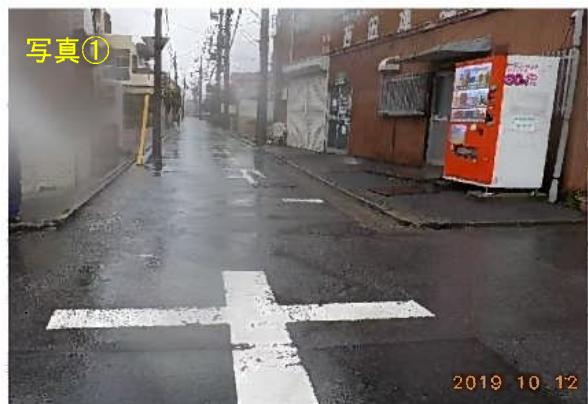
撮影日時及び現地状況	樋管周辺地域の状況
10月12日 14:05 諏訪2-16付近 水位計測箇所の周辺状況。ここでの溢水は見られないが、付近にある別のマンホールから溢水していることを確認した。

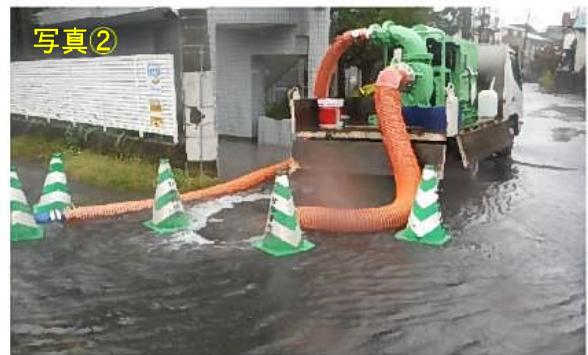
10月12日 14:45

諏訪2-16付近

移動式ポンプによる排水の現場。この後15:30頃、約25cm浸水を確認したが、その時点ではまだ水の色は透明のままであった。

- ・10月12日9時頃、諏訪排水樋管周辺地域へ出発できるように体制を整えた。
- ・浸水が発生する前には、諏訪排水樋管周辺地域へ移動し、10月12日14:00に溢水が発生し、その10分後からポンプの運転を開始した。
- ・10月12日16:23までポンプの運転を継続したが、ポンプを積載したトラックが水没寸前となったため排水を中止し、トラックを安全な場所に退避させた。

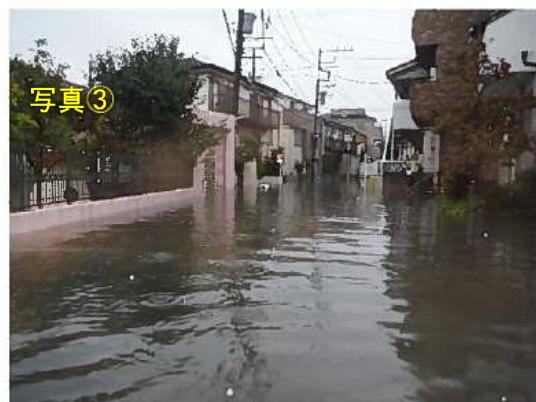
10月12日 16:47

諏訪2-16付近

濁水による道路冠水状況。泥の沈降は、確認できなかった。

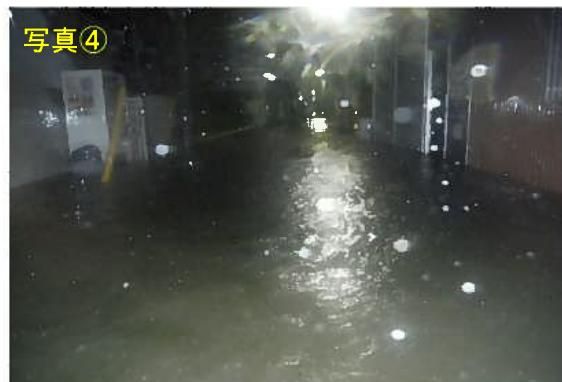
10月12日 18:07

諏訪2-16付近

浸水の拡大とともに、水の濁度が増していった。

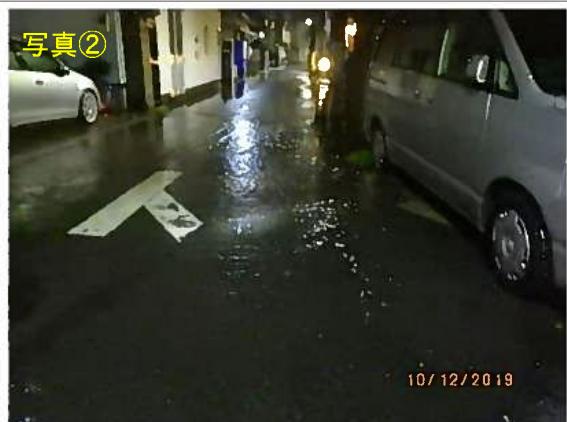
10月12日 18:31

二子1-8付近

道路の冠水状況。水の色は、やや濁っていた。

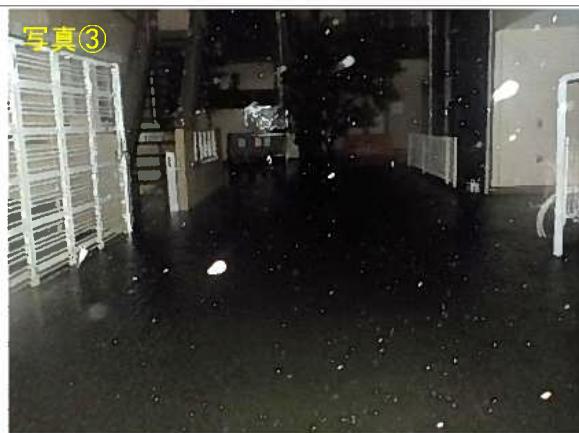
10月12日 21:49

二子1-20付近

浸水の拡大にともない、水の濁度が増していた。

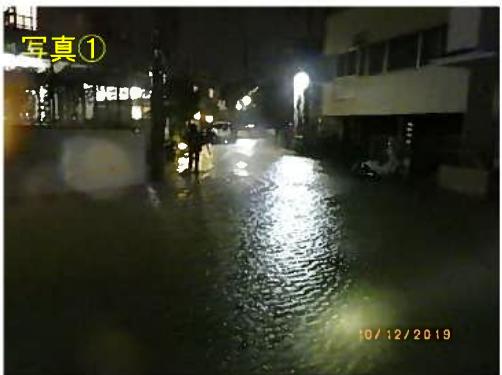
撮影日時及び現地状況	樋管周辺地域の状況
10月12日 18:55 宇奈根847付近 道路の冠水状況。広い範囲で浸水していたが、水の濁度は低かった。

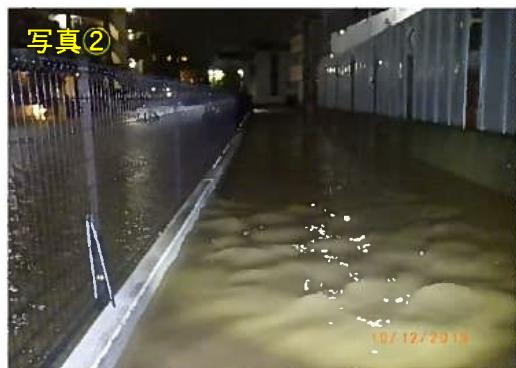
10月12日 21:45

宇奈根 596 付近

濁水による浸水の拡大を確認。

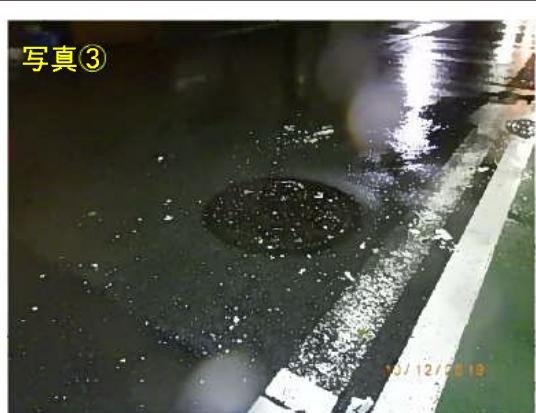
10月12日 22:28

堰 2-6 付近

浸水域の水際のマンホールからの溢水状況。
22時を過ぎても溢水した水の色は、透明のままであった。

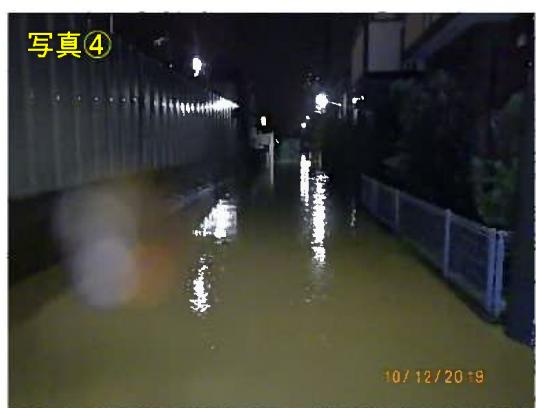
10月12日 22:48

宇奈根 666 付近

濁水による浸水が拡大していた。

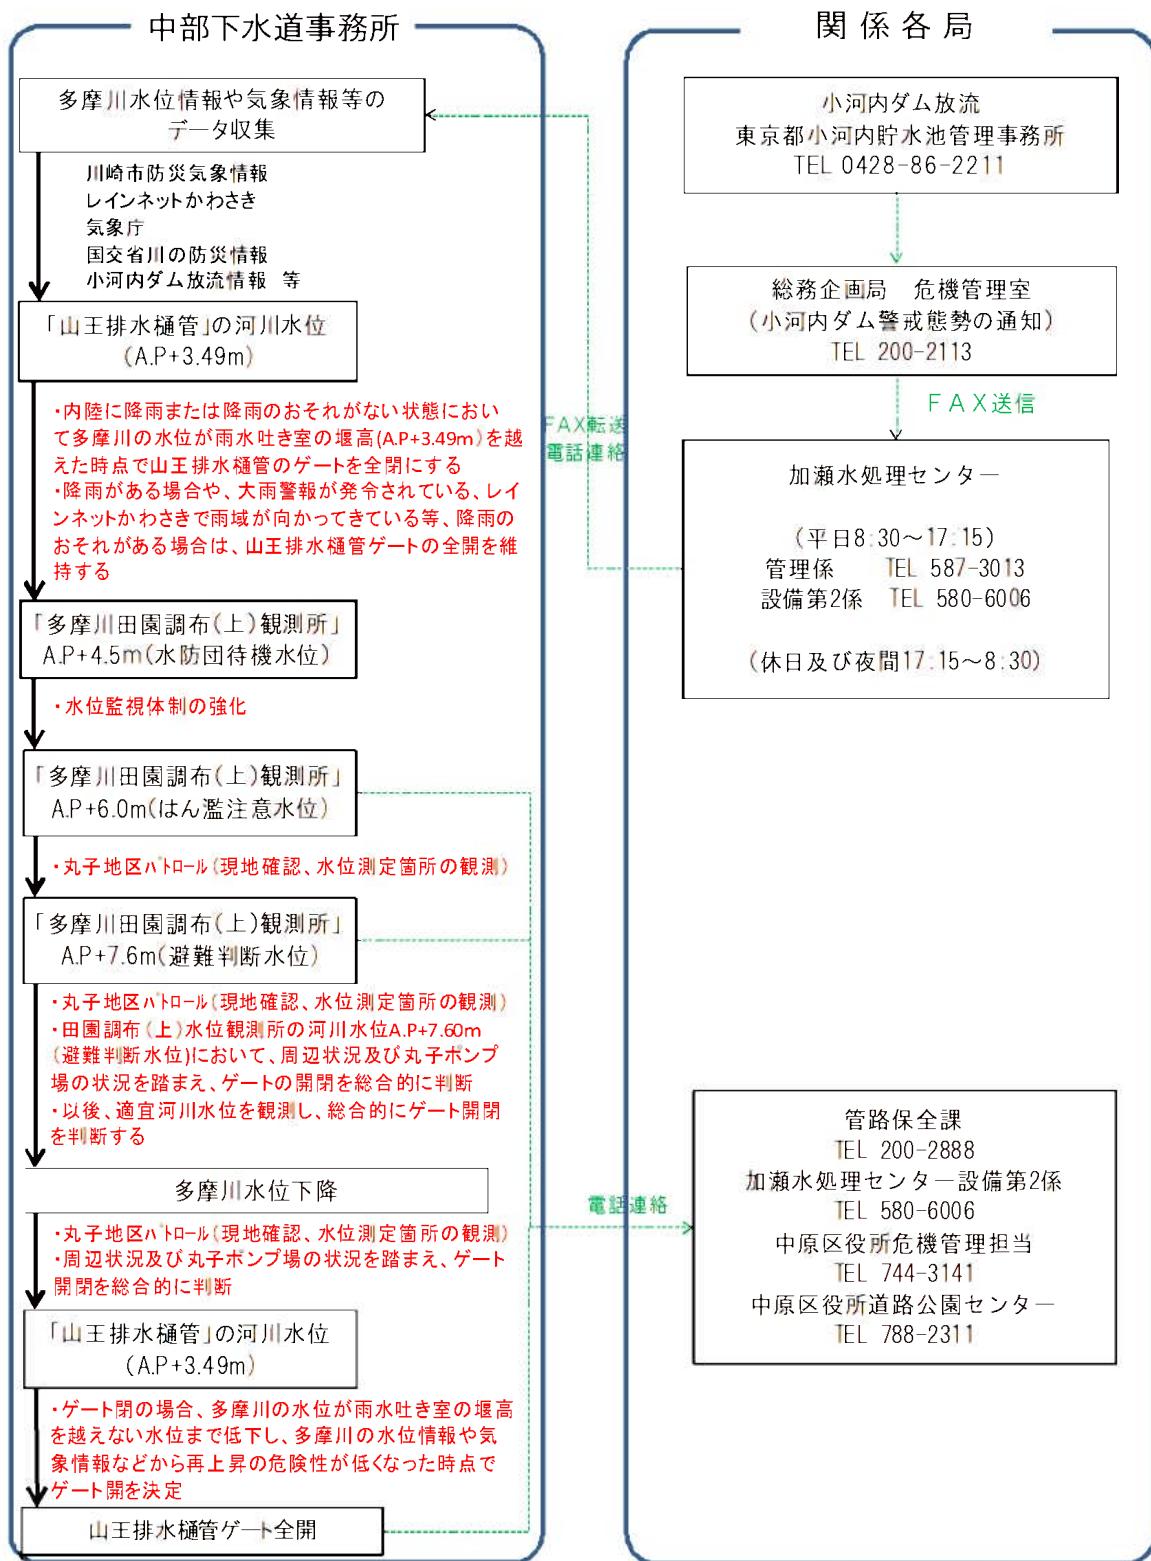
図 9-2-1 山王排水樋管ゲートの操作手順

* 丸子ポンプ場の状況により加瀬水処理センターからゲート操作の要請があった場合は、周辺の状況を踏まえ総合的に判断する。
* 河川管理者からゲート操作の指示があった場合は、その指示により操作を行う。

降雨がある場合や、大雨警報が発令されている等、降雨の恐れがある場合は、内水の排水経路を確保するため、樋管ゲートの全開を維持する。

内陸に降雨または降雨のおそれがない状態において多摩川の水位が A. P+3.49mを超えた時点で山王排水樋管ゲートを全閉にする。

- ・山王排水樋管の多摩川の水位が A. P+3.49mを超えると、合流式下水の構造上、河川水が下水管内へ逆流して丸子ポンプ場に流入する可能性がある水位。

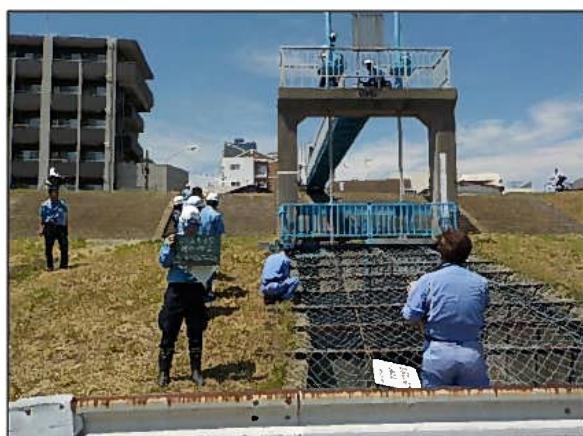
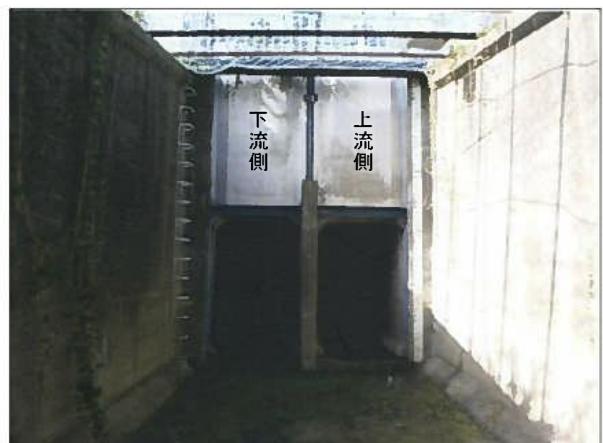
写真9-2-1 山王排水樋管のゲートの点検状況

当日のゲート閉鎖に時間を要した事象について検証を行うため、平成31年(令和元年)の点検状況を整理した。結果、いずれの点検・動作確認においても、河川水位が下がった状態ではあるが、開閉動作の不具合や異常がないことを確認した。

- ・ゲートメーカーによる点検整備 : 3月11日
- ・職員による動作点検 : 4月11日、6月19日
- ・河川管理者の検査 : 5月22日
- ・台風前後の職員による動作点検 : 10月10日、10月21日
- ・台風後のメーカー立会点検 : 10月24日

河川管理者による検査状況

10月10日点検状況

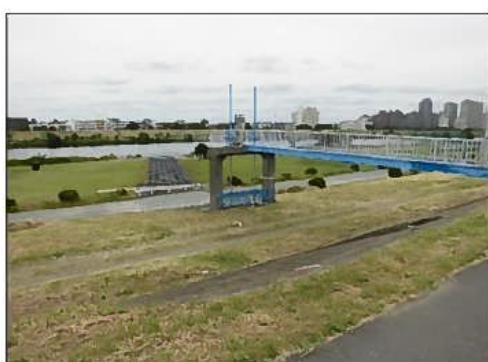
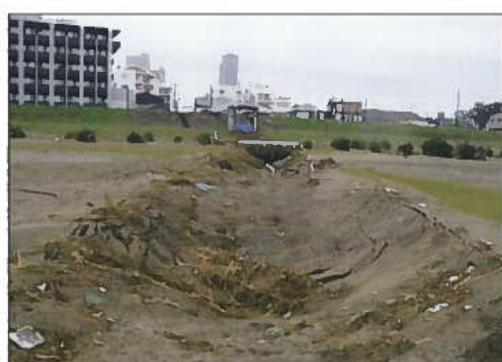
写真 9-2-2 平常時・台風当日・台風後の山王排水樋管ゲートの状況

- ・当日のゲート操作では、上流側と下流側ゲートの閉鎖状況が異なることや、降下停止後にゲートの引き上げが可能であったが手動操作による降下ができなかつたことから、ゲート閉鎖に時間を要した主たる原因是、異物の噛み込みの可能性が考えられる。（水圧の影響のみの場合、上下流側のゲートの動きは同じとなる。）
- ・国土交通省の「堰・水門等ゲート設備の危機管理に関する検討会」における「ゲート設備の危機管理対策の推進について（平成19年8月）」での提言には、『直接的に制水の働きを持つゲートの「扉体」については、異物の噛み込みや土砂堆積といった外的要因によるものが主な故障の原因となっている。』との記載がある。
- ・今回の事象について、ゲートメーカーへ「操作水深、ゲート操作判断水位、台風当日の最高水位」の水位条件におけるゲート閉鎖に関する検証を依頼し、次の見解を得た。
 - ゲートメーカーの検証の結果は、計算上操作は可能である。
 - ゲート閉操作に時間がかかった原因として、空き缶や著しい雑草・小枝等の雜介物が挟まれるような過トルクが生じる要因が発生した場合は、閉操作が不可能となる。
- ・第三者より、「泥水の比重」及び「動水圧」、「浮力」を考慮し計算すべきとの意見があり、市にて再計算を行ったところ、ゲートの閉操作が可能となる計算結果であった。
- ・台風後の排水樋管周辺の状況は、次の写真のとおり、多くの土砂堆積や雑草・小枝等が確認されている。

排水樋管周辺状況(平常時)

排水樋管周辺状況(当日)

排水樋管周辺状況(台風後)

扉体上部状況(台風後)

- ・上下流側ゲートの閉鎖状況の違いから、水圧が主たる原因とは考えにくい。
- ・台風後の現場状況や国土交通省の検討会提言やメーカーの見解から、何らかの異物が扉体の戸当り部に噛み込み、ゲート閉鎖に時間を要した可能性が高い。
- ・戸当り部での異物による噛み込み対応として、人力での繰り返しによるゲート開閉操作が容易に行えないことも課題である。また、河川の高水位時の現場作業においては、ゲート操作員の安全も確保する必要がある。

- ③ 戸当り部への異物混入防止
- ④ ゲート開閉操作の容易化
- ⑤ 河川高水位時におけるゲート操作員の安全確保

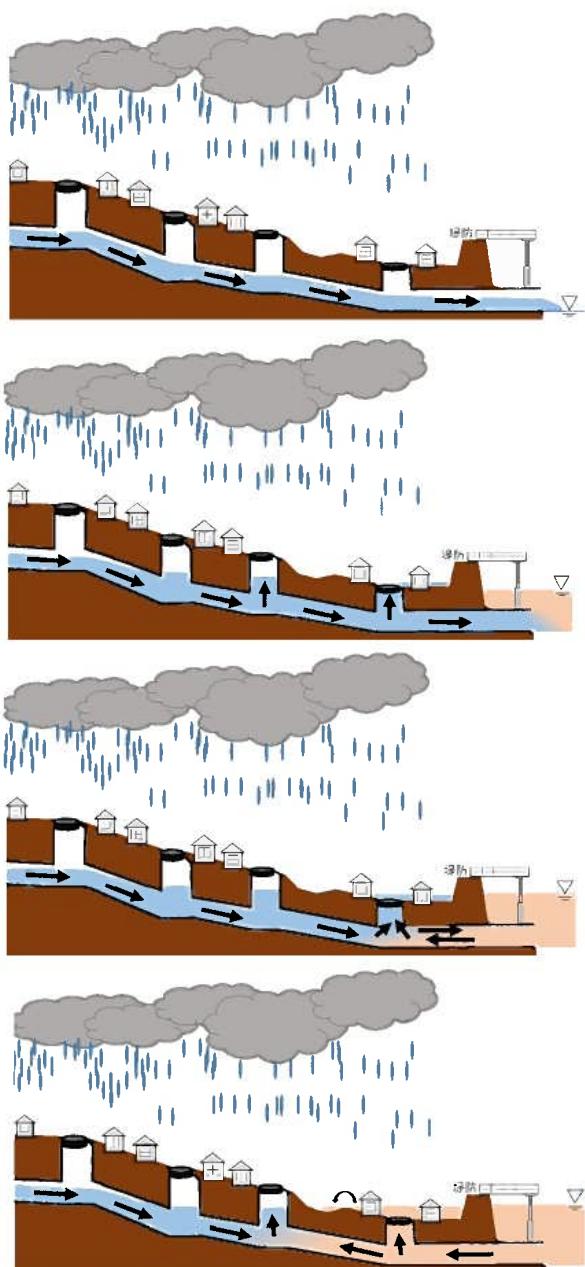
図 10-1-1 浸水被害発生パターン

当日の浸水被害として、図 10-1-1 に示すパターン及び図 10-1-2 で示すイメージでの浸水が想定されることから、浸水シミュレーションにより当日の再現を図るとともに、ゲート操作の検証等を行うことを目的とする。

多摩川水位が低く、堤内地に降った雨は下水管を流下し、支障なく多摩川へ排水される。

多摩川の水位がさらに高くなり、完全に逆流となることで、河川水が溢水し浸水が発生する。

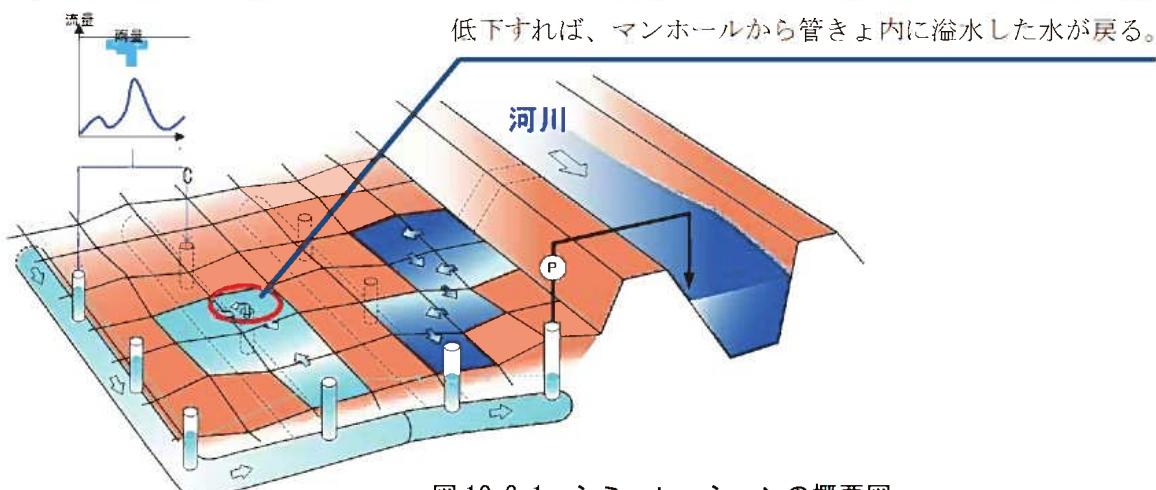
図 10-2-1 シミュレーションの概要図

マンホールから地表メッシュに溢水し、溢水した雨水が地表メッシュの低いほうへ流れる。また、管きょ内の水位が低下すれば、マンホールから管きょ内に溢水した水が戻る。

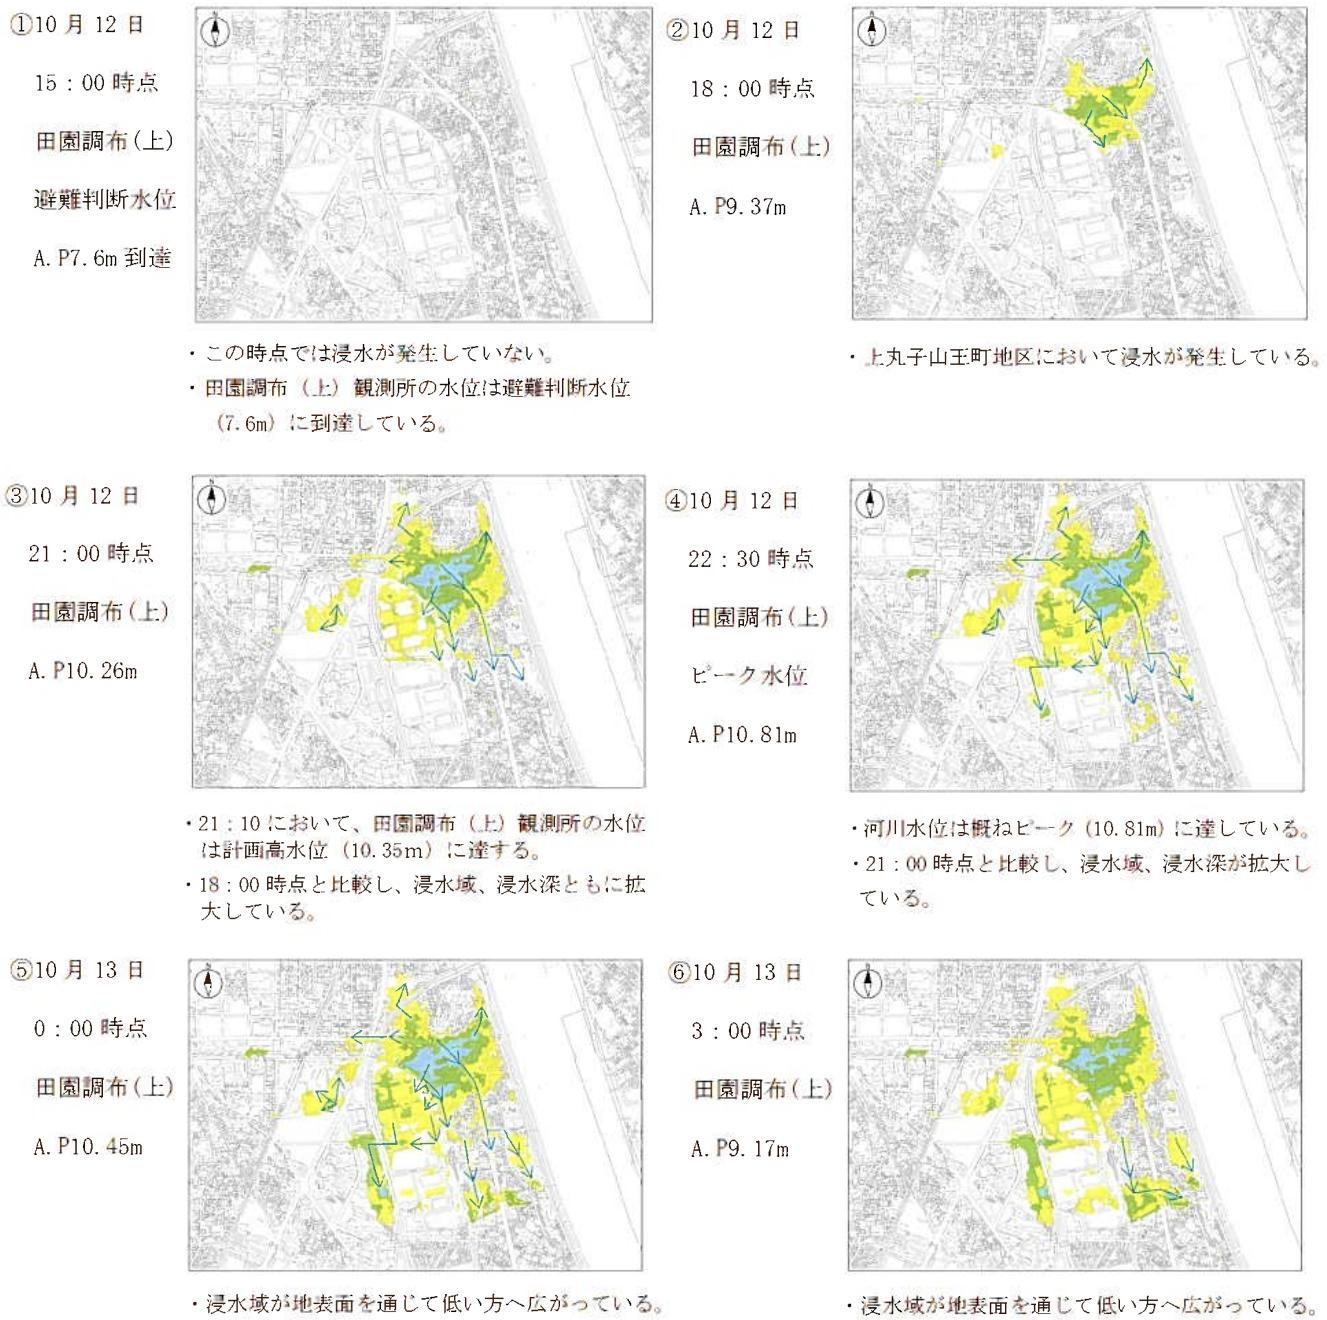
図 10-3-2 山王排水樋管周辺の浸水状況の推移

シミュレーションを活用し、時系列での浸水状況の推移を確認した。

凡例	浸水深
黄色	50cm未満
緑色	50cm以上1m未満
青色	1m以上2m未満
紺色	2m以上3m未満

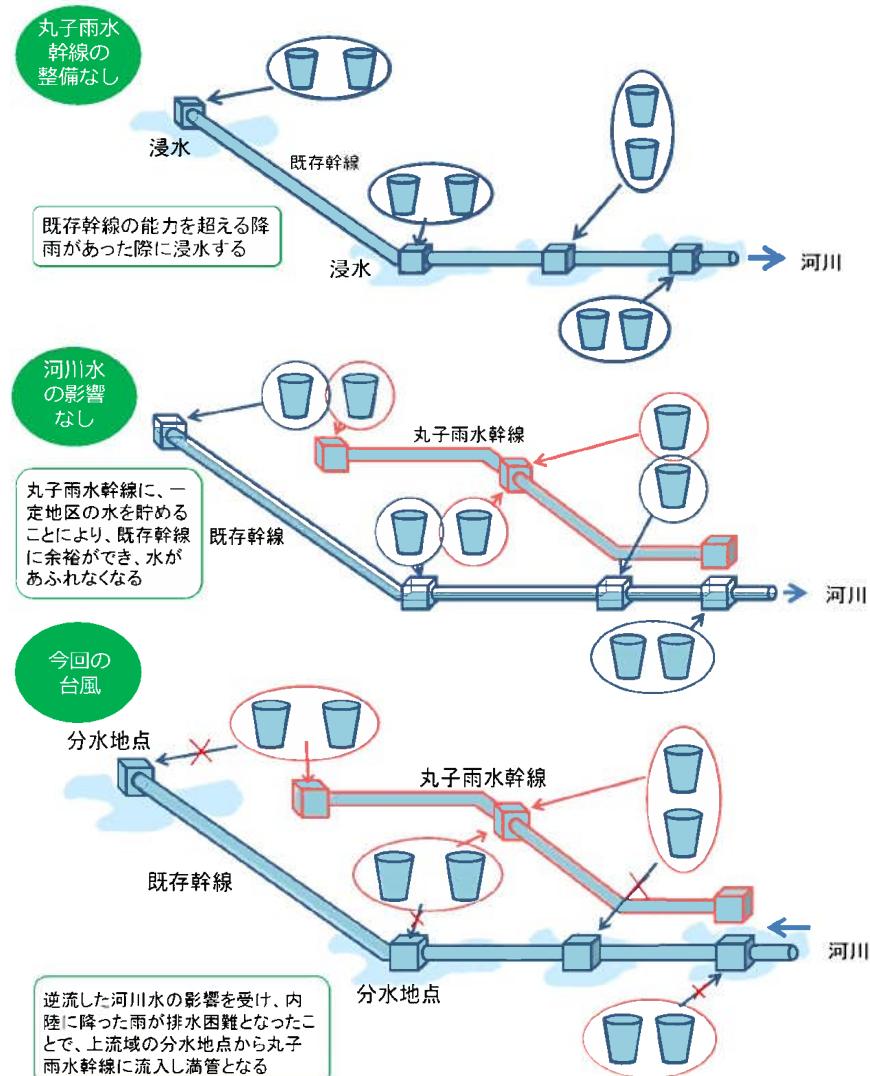
図 10-3-3 今回の台風の丸子雨水幹線への分水イメージ

- 丸子地区では、時間雨量52mmを超える降雨があった際に浸水被害が頻発していたことから、時間雨量58mm（10年確率降雨）にも対応できること及び時間雨量92mm（既往最大降雨）に対して床上浸水（浸水深45cm）が発生しないことを目標に整備。
- 丸子雨水幹線は、丸子その1排水区に時間雨量52mm以上の局地的な大雨等が降った際ににおける浸水被害の軽減を図るため、上流域などから既存幹線に流入する雨水を分水（カット）したうえで、丸子雨水幹線に貯留（8,200m³の貯留機能）し、丸子その1排水区の整備水準の向上を図ることを目的とした施設であり、平成29年4月から供用を開始している。

台風後において、丸子雨水幹線には土砂の堆積が確認されていないことから、逆流した河川水の影響を受け、内陸に降った雨が排水困難となったことで、上流域の分水地点から丸子雨水幹線に流入し、16：47に満管になったものと考えられる。満管になるまでは貯留効果を発揮していた。

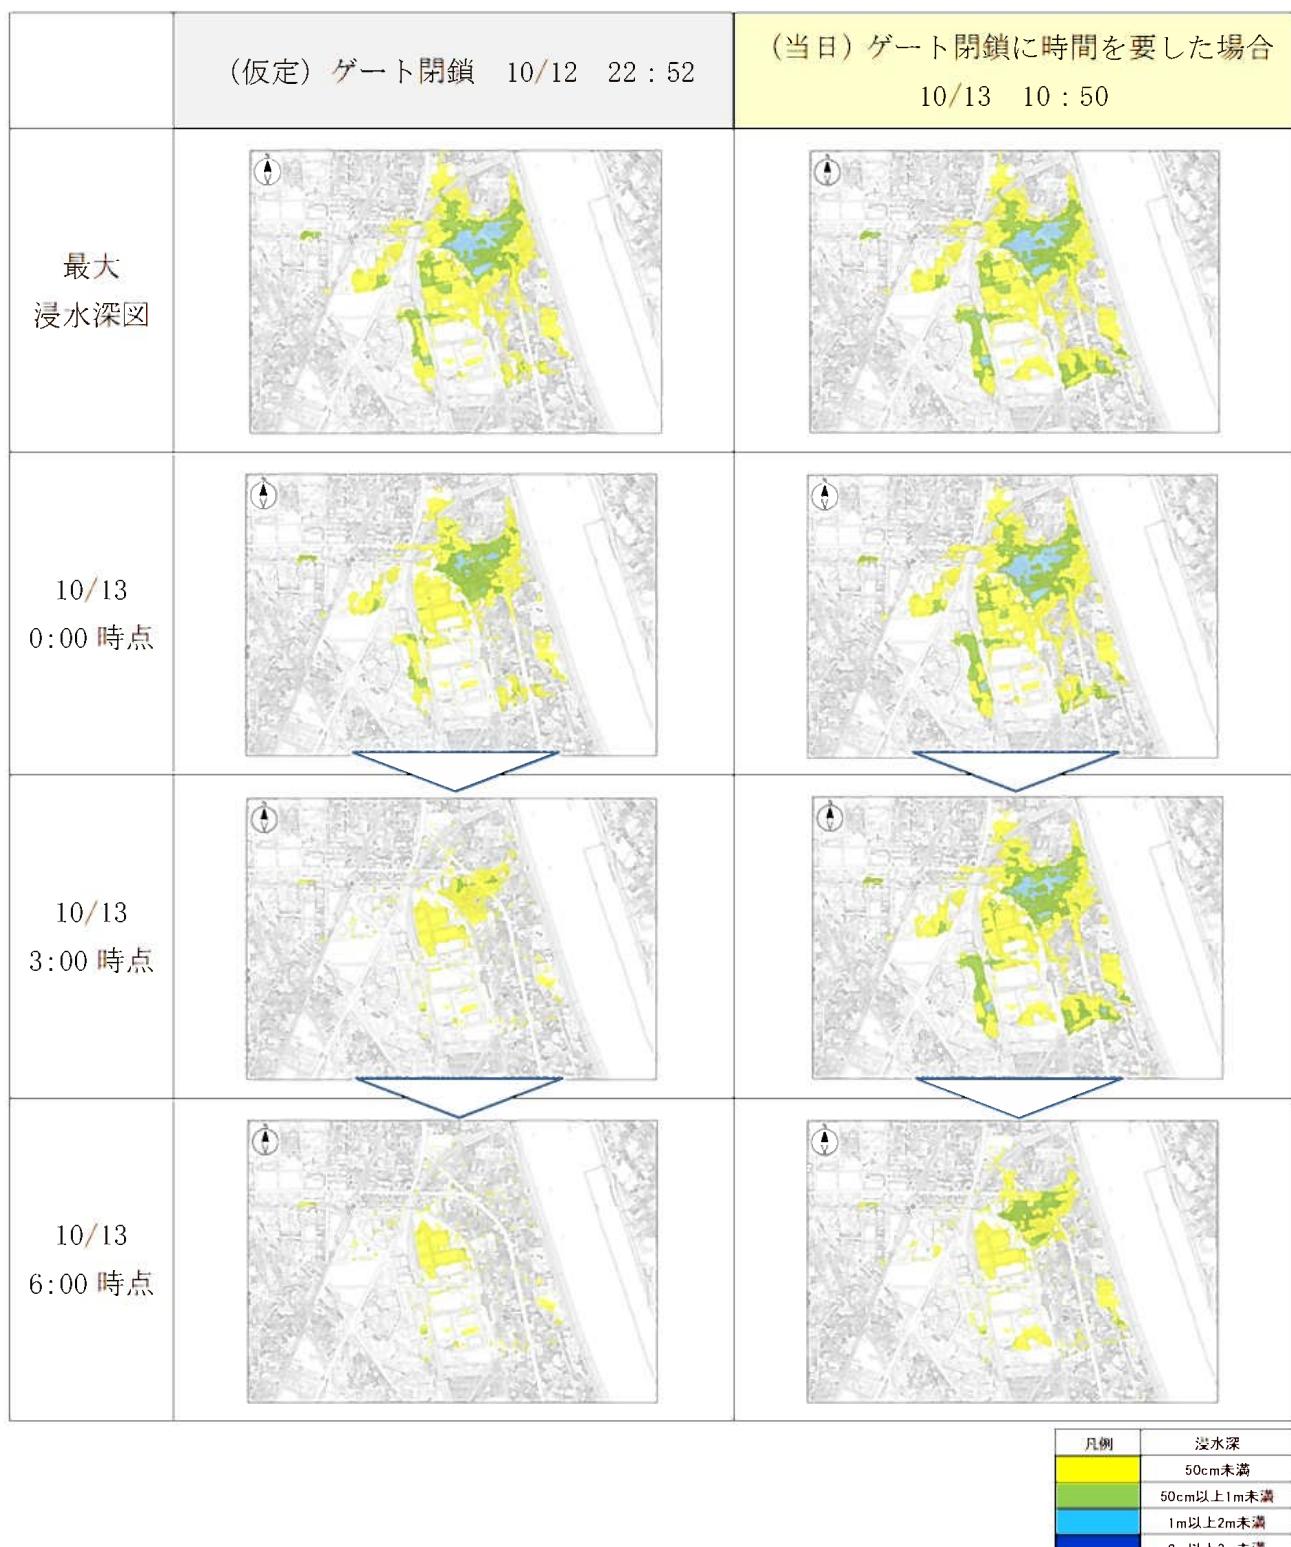
表 10-3-3 ゲート閉鎖に時間を要した場合のシミュレーション

結果、ゲートが 22:52 に閉鎖できた場合と、ゲート閉鎖に時間を要した場合の最大浸水深図を比較すると、ゲート閉鎖できた場合、浸水規模が小さくなることが確認された。また、時系列の比較では、22:52 に閉鎖できた場合、浸水解消時間が早まることが確認された。

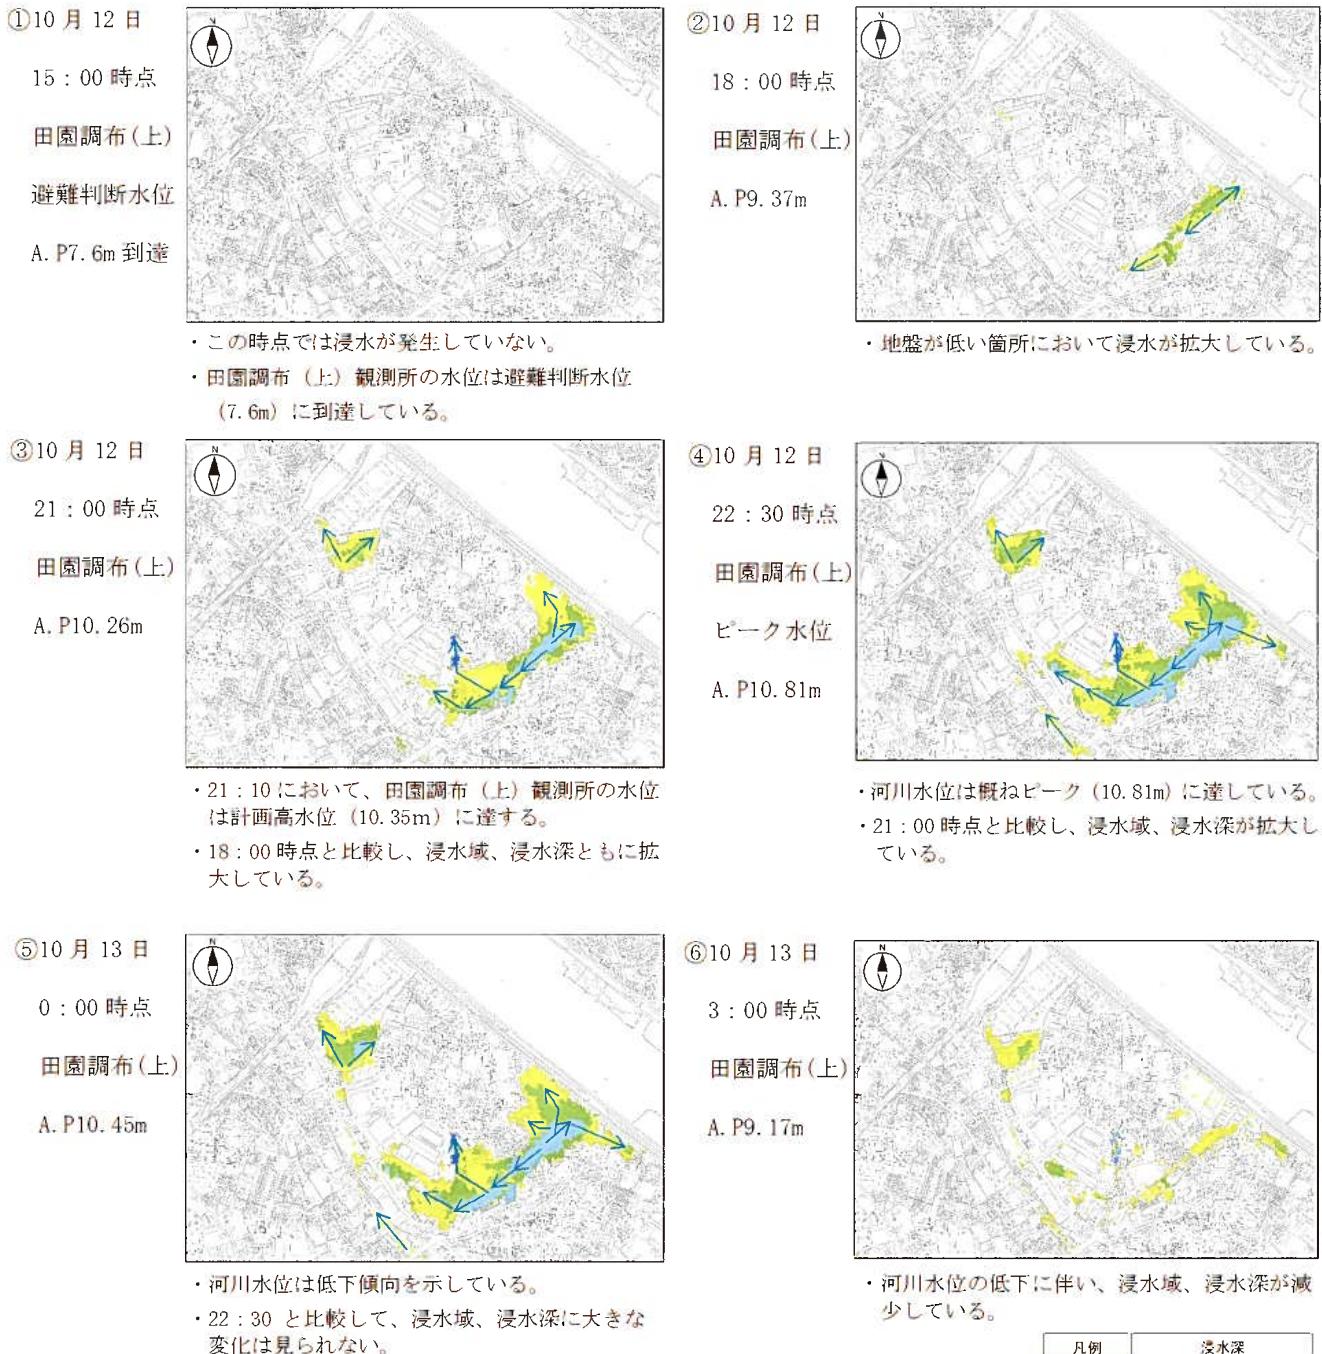
図 10-4-2 宮内排水樋管周辺の浸水状況の推移

シミュレーションを活用し、時系列での浸水状況の推移を確認した。

凡例	浸水深
黄色	50cm未満
緑色	50cm以上1m未満
青色	1m以上2m未満
紺色	2m以上3m未満
