ア. 扉体(ゲート)の高さ確保

対策内容

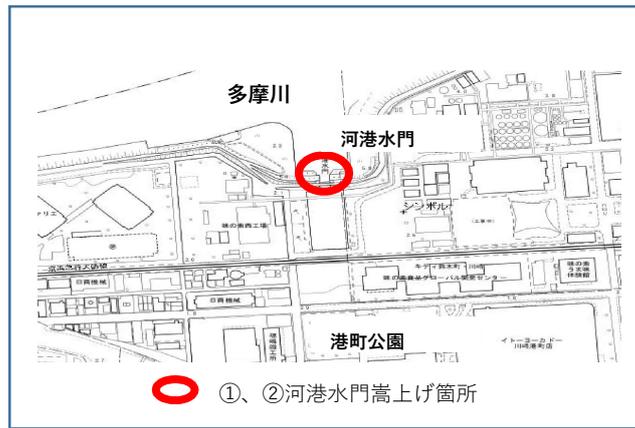
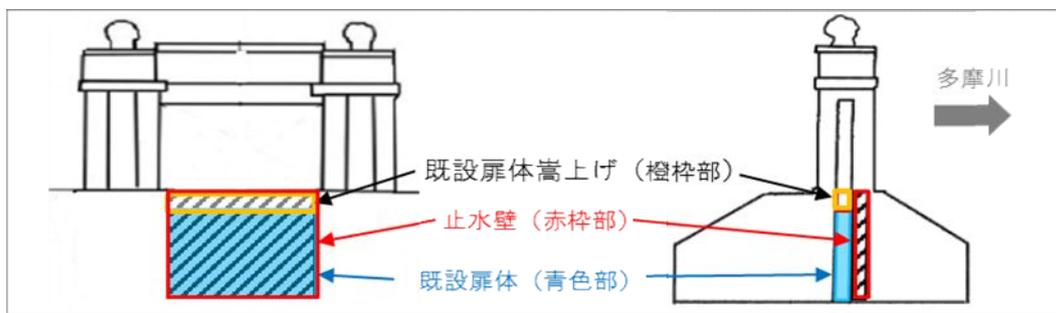
対策箇所

嵩上げイメージ

- ① 暫定的に水門扉体上部に鋼板を設置し、周囲の堤防高さまで嵩上げしました。
- ② 既存の水門前面に、周囲の堤防と同じ高さの止水壁を新たに設置しました。

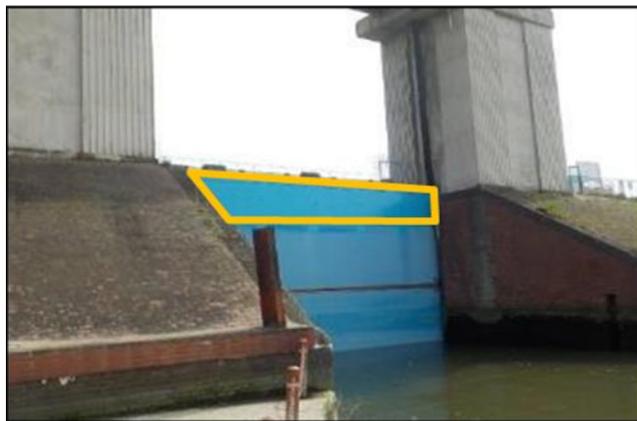
既設扉体嵩上げ

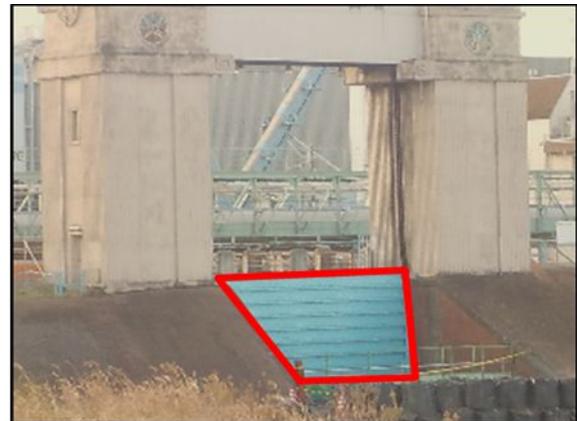
止水壁(水門前面)
