令和元年台風第19号における市民ミュージアムの対応に関する検証及び
今後のあり方の検討について

1 台風への対応に係る検証

(2) 被害の概要

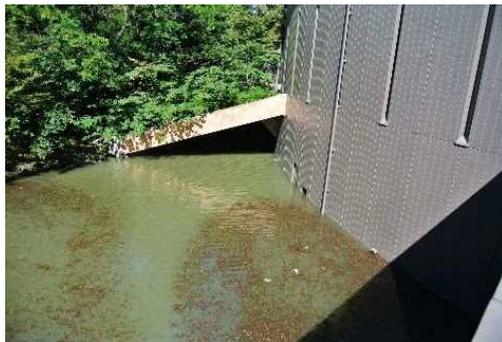
地下駐車場の浸水(10/13)

19:30頃	<ul style="list-style-type: none"> ●地階中央監視室において駐車場側扉からの水の浸入を確認。 ●収蔵庫内への浸水を防止するため、収蔵庫入口に土のうを15個設置。 ●職員4人で雑排及び機械室内排水槽の計2箇所のマンホールを開放し、排水作業を実施。 	影響を早期に除去すべく対応措置をとり、損害を最小限にするよう努力しなければならない(基本協定)

20:00頃	<ul style="list-style-type: none"> ●排水作業中にシャッターが破壊され大量浸水。急激に水位が上昇したため(60cm程度)、職員4人全員3階へ退避。 	
	21:00頃	<ul style="list-style-type: none"> ●ミュージアム館長から市民文化振興室担当課長に、浸水の状況及び地階から3階への職員の退避について連絡。 ○状況に変化があれば連絡するよう指示。 	緊急時の連絡
	逐次	<ul style="list-style-type: none"> ●館内外の確認。地階への階段において、浸水の状況を確認。 	
10/13	8:00頃	<ul style="list-style-type: none"> ○●市民文化局職員及び指定管理者が現場確認。 ○現場から市民文化部災害対策本部へ排水要請を依頼。

なお、指定管理者において、当面の対策として、被災後速やかに、今回の台風で大量の水が浸入してきた地点からの浸水を防止する対策として、新たに土のう231個を購入するとともに、今回浸水した地階駐車場エリアの排水能力を強化するため、緊急用の排水ポンプ（1,600ℓ/分）を増設済みである。

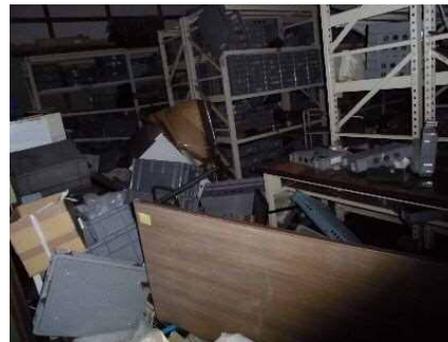
収蔵庫2の様子(10/18)

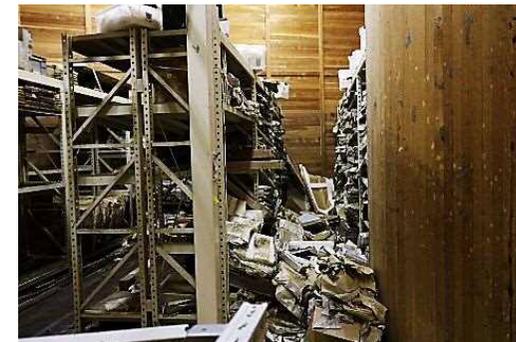
収蔵庫4の様子(11/16)
