## 環境方針② | 資源・エネルギーの循環促進

### 施策の方向性 | 廃棄物の抑制・リサイクル

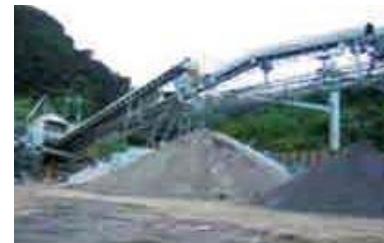
粒状改良土プラント

浄水処理過程で発生する発生土については、長沢浄水場では平成10年度からセメント原材料として有効利用し、平成20年度からは道路工事の埋め戻し土（改良土）としても利用し、長沢・生田浄水場の発生土を有効に利用しています。

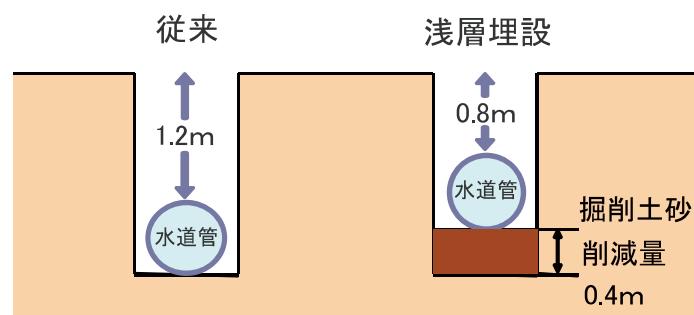
浅層埋設のイメージ

水道管の埋設深度を浅くすることにより、工事の際の掘削量を削減し、建設副産物の発生を抑制することで、工事コストの削減に加え、運搬車両や掘削機器から発生するCO<sub>2</sub>などを低減することが可能となります。  
 ●平成11年度から口径300mm以下の水道管の浅層埋設を開始し、現在の埋設深度は0.8m

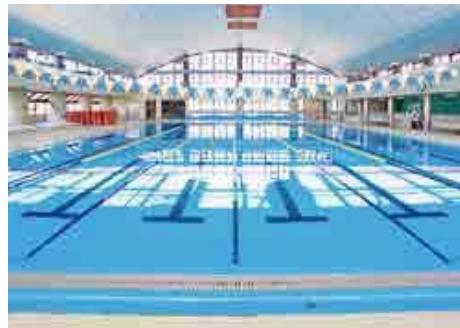
入江崎余熱利用プール

入江崎総合スラッジセンターの汚泥焼却工程から発生する余熱を、隣接する入江崎余熱利用プールや管理棟の空調・給湯設備などの熱源として利用しています。

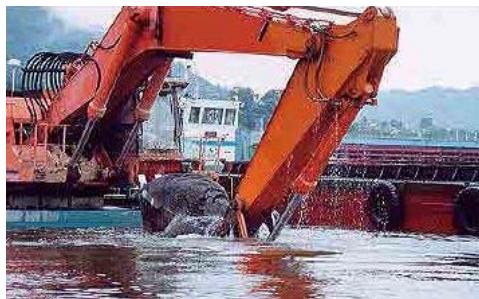
相模湖でのしゅんせつの様子

神奈川県及び他の水道事業体と共同で相模湖及び津久井湖の水源及び水質の保全に係る取組（相模湖湖底に堆積した土砂のしゅんせつ、相模湖及び津久井湖へのエアレーション装置※の設置等）を進めています。
