## 令和元年東日本台風による排水樋管周辺地域の 浸水に関する検証

報 告 書

川崎市上下水道局

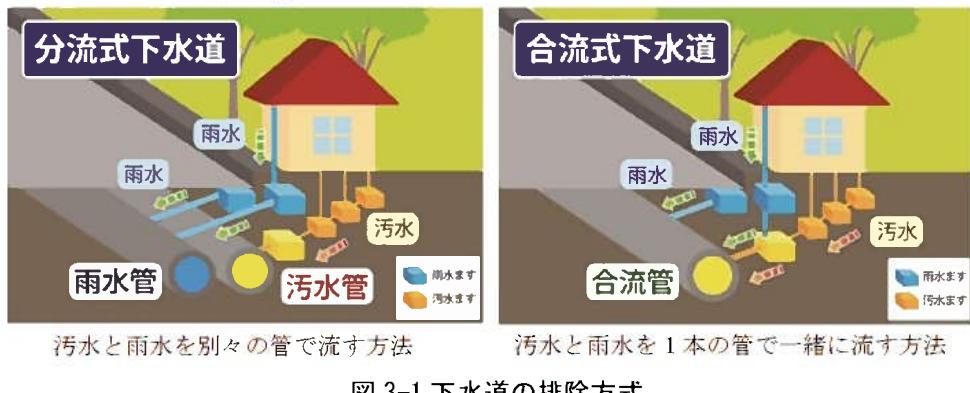
図3-1 下水道の排除方式

下水道には図3-1のとおり、雨水と汚水（トイレや洗濯などの生活排水）を一つの下水道の管きょに流す合流式と、別々の下水道の管きょに流す分流式がある。川崎市では、入江崎処理区、加瀬処理区の一部を合流式とし、加瀬処理区の一部、等々力処理区、麻生処理区については分流式としている（図3-2を参照）。

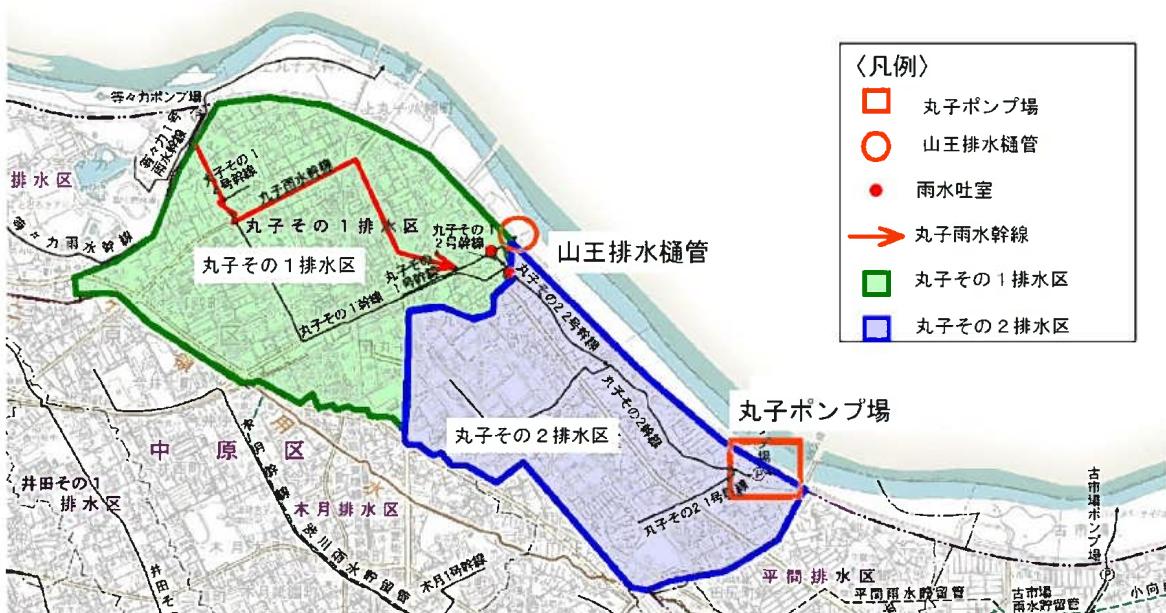
図 3-1-1 山王排水樋管周辺地域の概要図

山王排水樋管周辺地域は合流式で整備されており、晴天時は丸子ポンプ場を経由して汚水を水処理センターへ送水している。雨天時には少量の雨であれば汚水とともに水処理センターまで送水されるが、水処理センターの処理能力以上の大量の降雨が発生すると下水が多摩川へ放流される。そのため、雨天時に排水樋管ゲートを閉めると、水処理センターへ送水しきれない雨水が排除できないという特徴を有している。さらに当該地区は、被害のあったほかの4地区と異なった特徴を有しているため、以下に当該地区の下水道施設の配置、役割を整理する。

丸子ポンプ場は、丸子その1、その2排水区の汚水を加瀬水処理センターへ送水し、丸子その2排水区の雨水を多摩川へ排水する役割を有している。

丸子その1排水区の雨水を多摩川へ排水し、多摩川の水位が高くなった場合、ゲートを閉鎖し河川水の逆流を防ぐ役割を有している。

丸子その1排水区では、時間雨量 52mm を超える降雨があった際に浸水被害が頻発していたことから、時間雨量 58mm（10年確率降雨）にも対応できること及び時間雨量 92mm（既往最大降雨）に対して床上浸水（浸水深 45cm）が発生しないことを目標に丸子雨水幹線を整備した。

丸子雨水幹線は、丸子その1排水区に時間雨量 52mm 以上の局地的な大雨等が降った際ににおける浸水被害の軽減を図るため、上流域などから既存幹線に流入する雨水を分水（カット）し、丸子雨水幹線に貯留（8,200m<sup>3</sup> の貯留機能）することで、丸子その1排水区の整備水準の向上を図ることを目的とした施設であり、平成29年4月から供用を開始している。

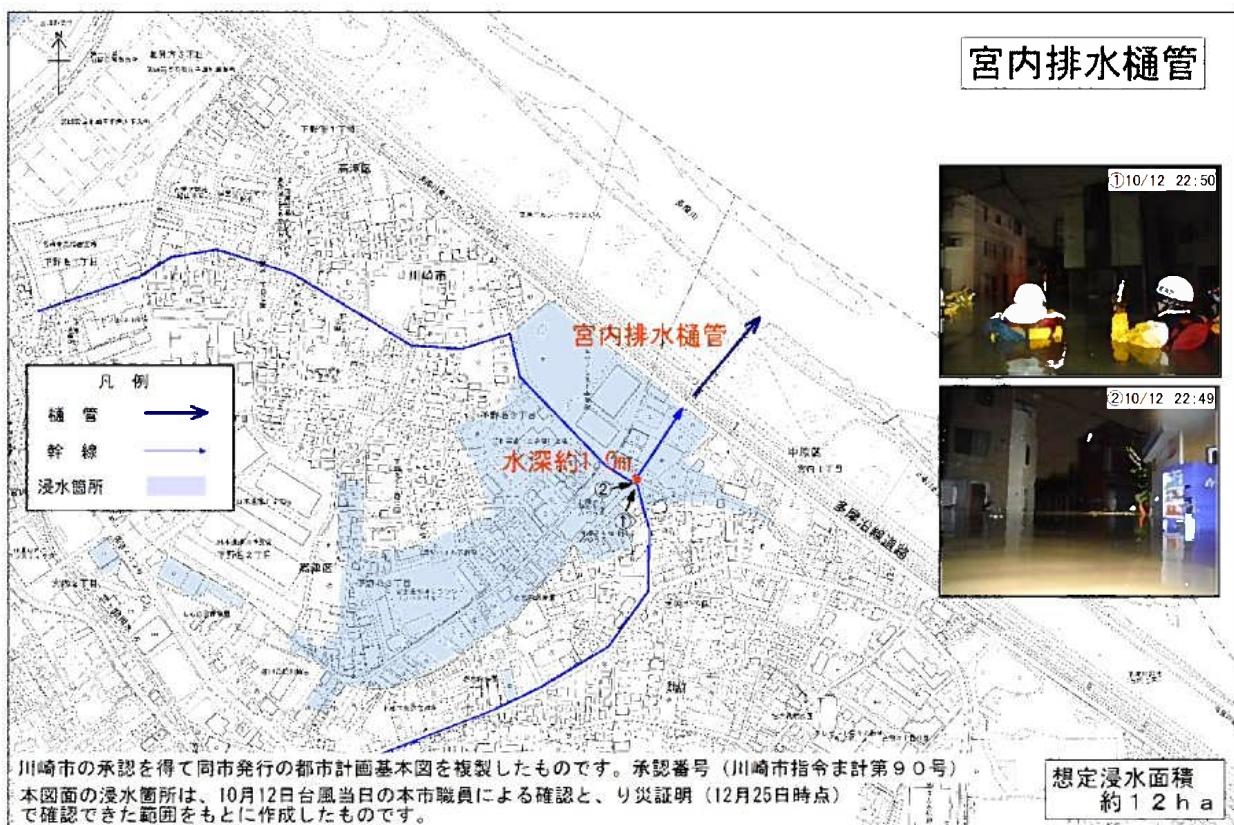
図5-2-1 令和元年東日本台風による宮内排水樋管周辺地域の浸水状況

令和元年東日本台風による宮内排水樋管周辺地域の浸水状況について図5-2-1にまとめる。また、令和元年東日本台風直後に国土地理院が撮影した航空写真によると、逆流した河川水の影響による土砂の堆積が各地区で確認できる。なお、浸水が発生した地域は、周辺に比べて地盤が低い地域であったことが分かる（図5-2-2を参照）。

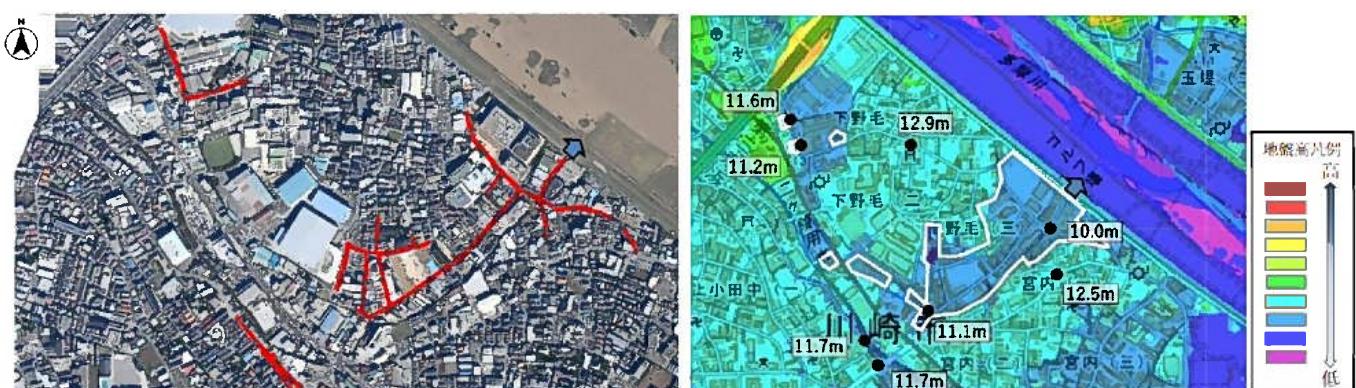
図5-2-2 宮内排水樋管周辺の浸水発生区域と地盤高

※航空写真において土砂が確認できる道路を赤線で示している。

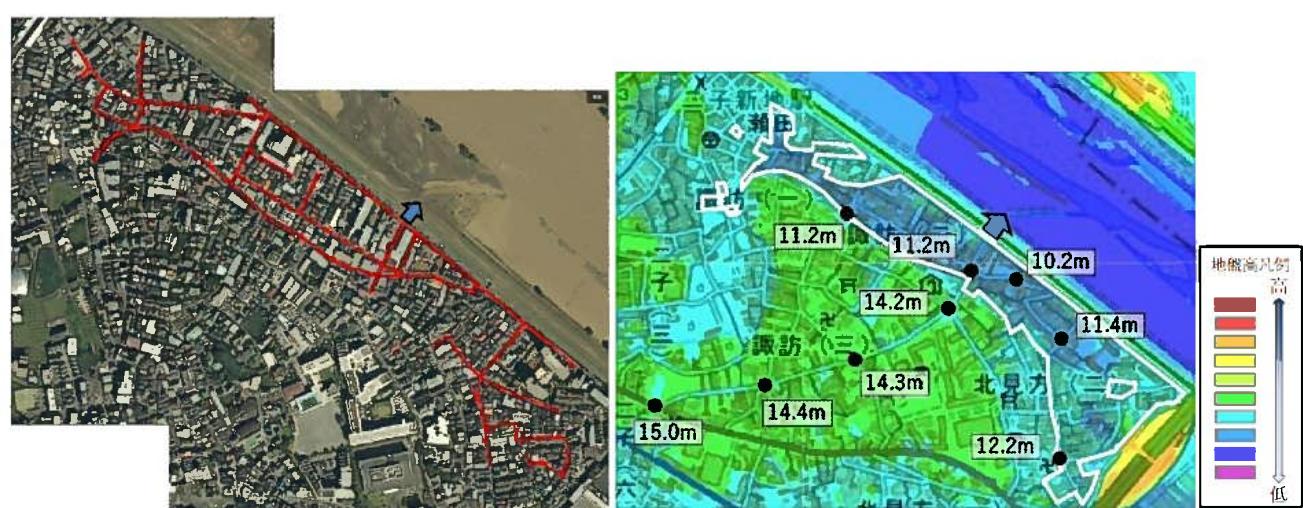
図5-3-2 諏訪排水樋管周辺の浸水発生区域と地盤高

令和元年東日本台風による諏訪排水樋管周辺地域の浸水状況について図5-3-1にまとめる。また、令和元年東日本台風直後に国土地理院が撮影した航空写真によると、逆流した河川水の影響による土砂の堆積が各地区で確認できる。なお、浸水が発生した地域は、周辺に比べて地盤が低い地域であったことが分かる（図5-3-2を参照）。

※航空写真において土砂が確認できる道路を赤線で示している。

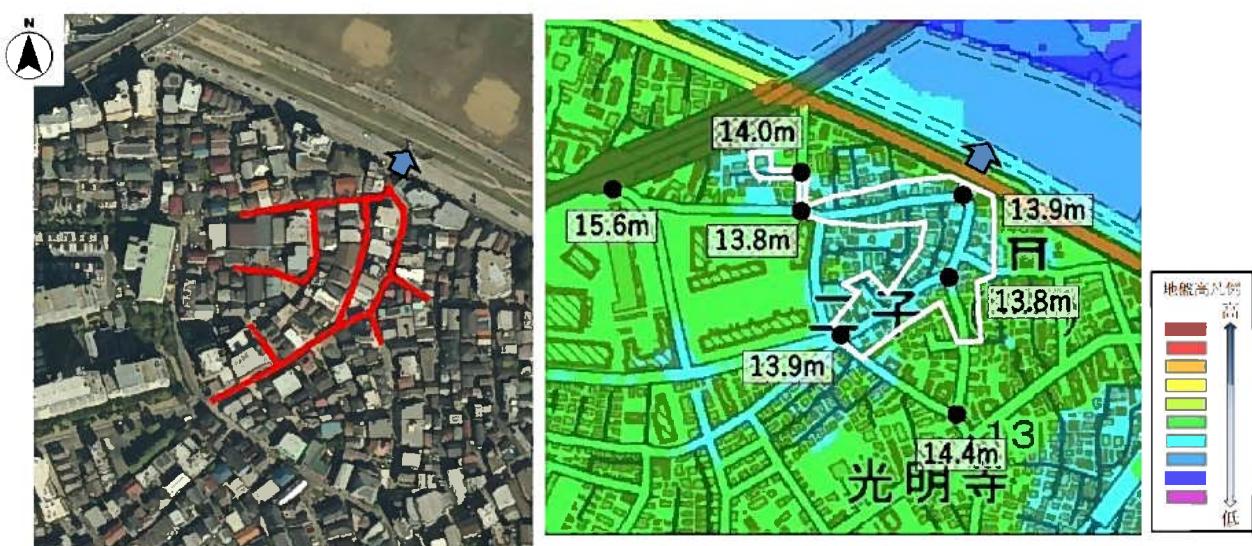
図 5-4-2 二子排水樋管周辺の浸水発生区域と地盤高

令和元年東日本台風による二子排水樋管周辺地域の浸水状況について図 5-4-1 にまとめる。また、令和元年東日本台風直後に国土地理院が撮影した航空写真によると、逆流した河川水の影響による土砂の堆積が各地区で確認できる。なお、浸水が発生した地域は、周辺に比べて地盤が低い地域であったことが分かる（図 5-4-2 を参照）。

※航空写真において土砂が確認できる道路を赤線で示している。

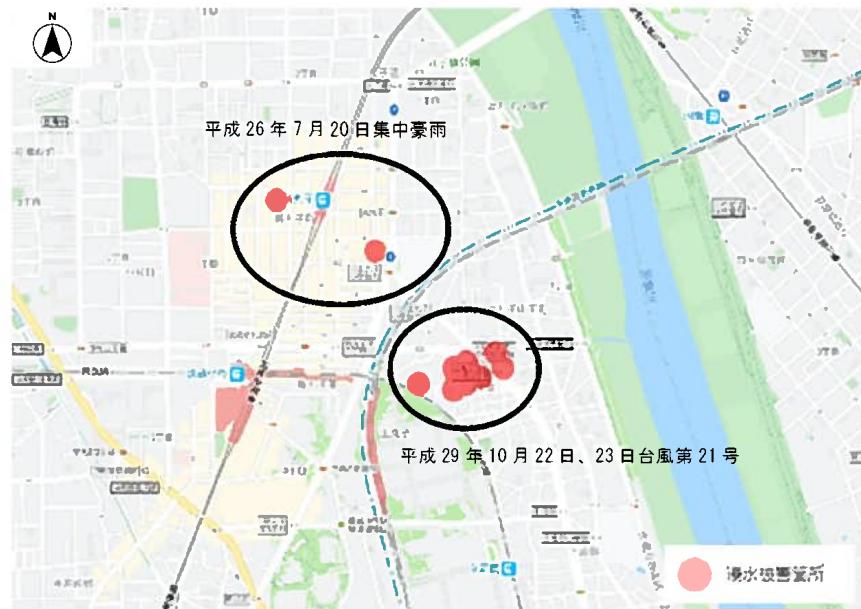
図 6-5-1 山王排水樋管周辺地域における過去の浸水被害実績

過去 10 年（平成 21 年から平成 30 年）における浸水実績として、山王排水樋管周辺地域では、平成 26 年 7 月 20 日の集中豪雨（84mm/hr：幸区観測所）、平成 29 年 10 月 22 日、23 日の台風第 21 号（33mm/hr：中原区観測所）によって浸水被害が発生している。

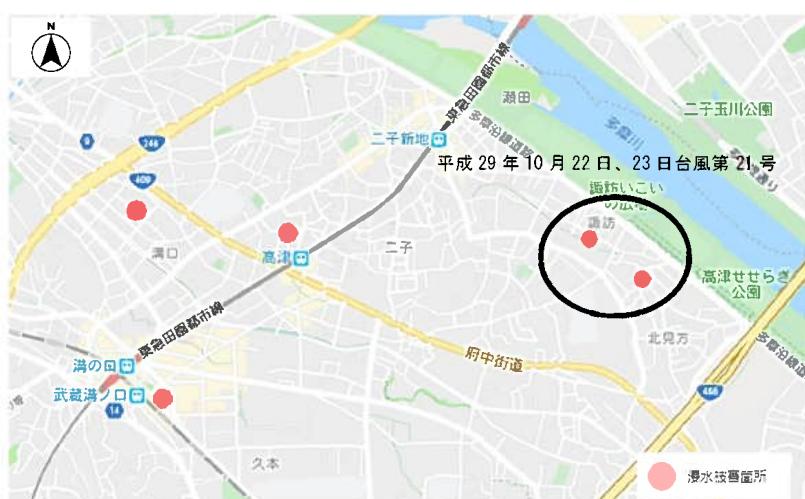
図 6-5-2 諏訪排水樋管周辺地域における過去の浸水被害実績

諏訪排水樋管周辺地域では、平成 29 年 10 月 22 日、23 日の台風第 21 号（38mm/hr：高津区観測所）によって浸水被害が発生している。
