表 12-7-2 短期対策における効果一覧表（諏訪地区）

諏 訪											
対策内容	<p>新たな操作手順に基づきゲートを閉鎖し、排水ポンプ車2台（既存ポンプを稼働）</p> <p>※広域的な連携等について幅広く検討が必要</p>										
当日の 状況

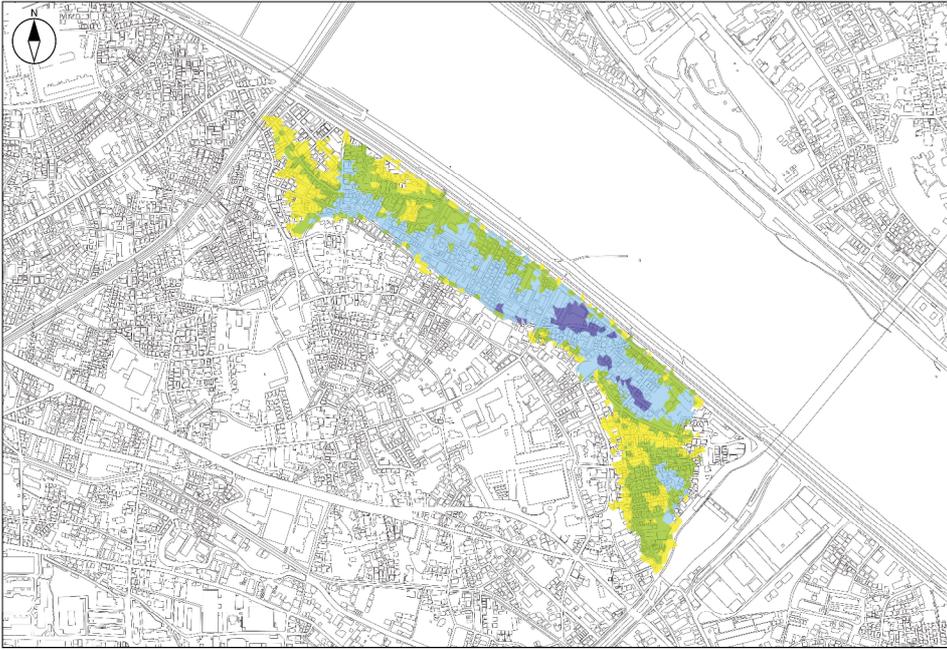
<p style="text-align: center;">床上浸水相当: 約 134,000m<sup>2</sup></p>										
対策効果

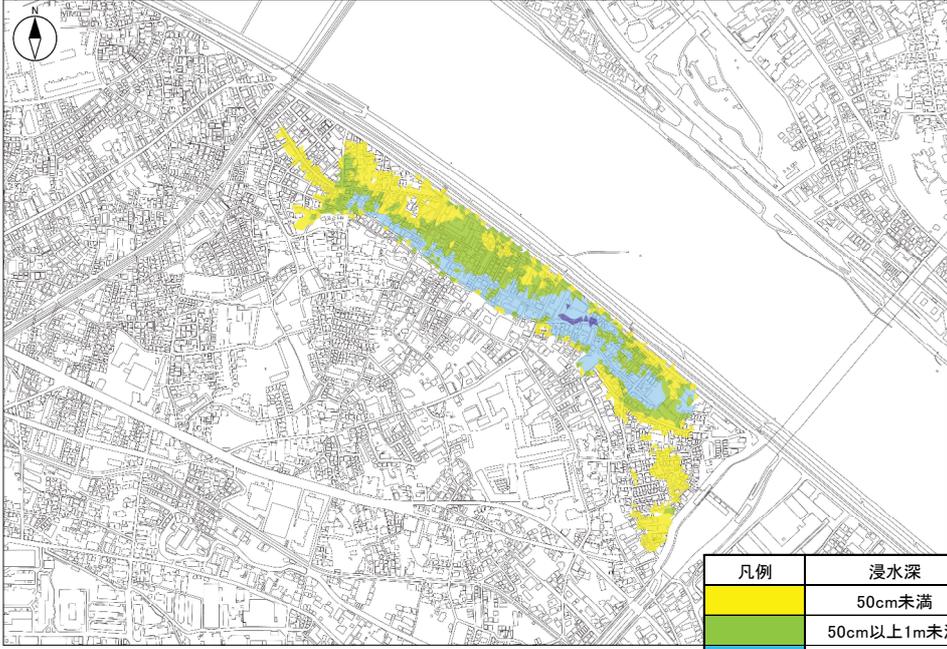
<p style="text-align: center;">床上浸水相当: 約 79,000m<sup>2</sup> ⇒ 約 4 割減少</p> <p style="text-align: center;">※床上浸水相当とは浸水深 50cm 以上としている。</p> <div style="border: 1px solid black; padding: 5px; text-align: center; width: fit-content; margin: 0 auto;"> <p>実際の降雨、水位</p> </div>	凡例	浸水深		50cm未満		50cm以上1m未満		1m以上2m未満		2m以上3m未満
凡例	浸水深										
	50cm未満										
	50cm以上1m未満										
	1m以上2m未満										
	2m以上3m未満
