三沢川地区浸水対策

当該地区は、三沢川を境に北側の菅・菅稲田堤地区と、南側の菅北浦地区に、大きく二分されます。どちらも平坦な地形であり、既存の排水施設の能力が不足しています。

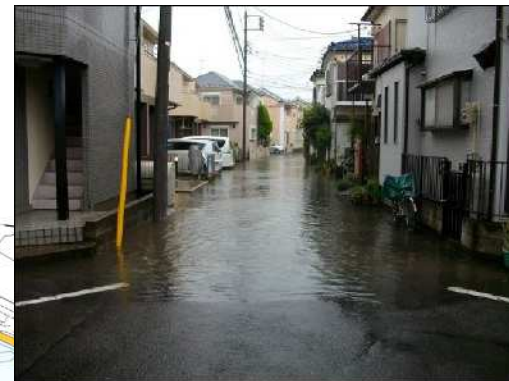
写真：菅北浦地区 浸水状況写真

菅北浦地区については、雨水管を布設し、浸水被害の軽減を図ります。（令和7年度整備完了）
