令和4年5月13日

# 排水樋管周辺地域における浸水対策の進捗状況について

上下水道局

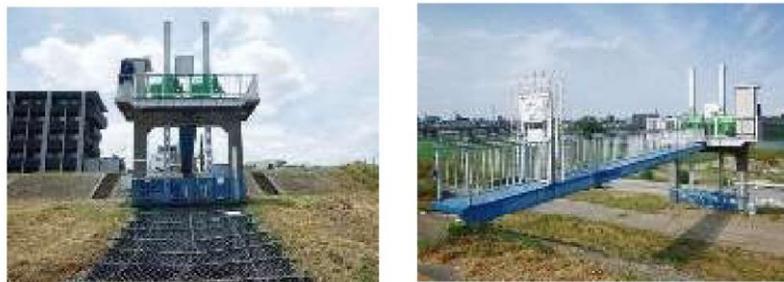
排水樋管ゲートの改良

- 浸水被害を受け、河川水位が上昇した場合における確実な排水樋管ゲートの操作、河川水の逆流防止、内水排除等を目的とし、排水樋管ゲートの改良や遠方制御化、観測機器の設置、ゲート操作手順の見直し、排水ポンプ車の導入などの短期対策を令和2年7月までに実施

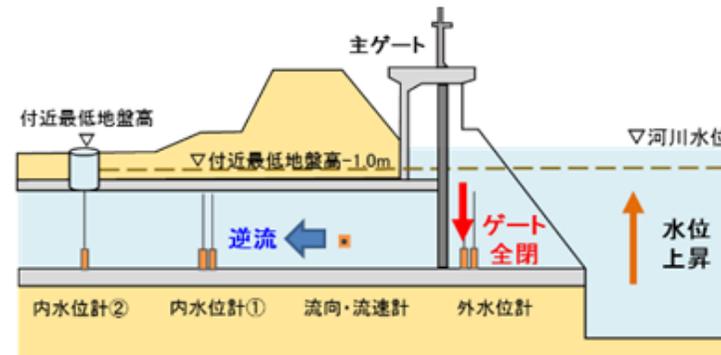
観測機器の設置・ゲート操作手順の見直し

\*河川水位が上昇し順流が確認できない場合ゲートを閉鎖

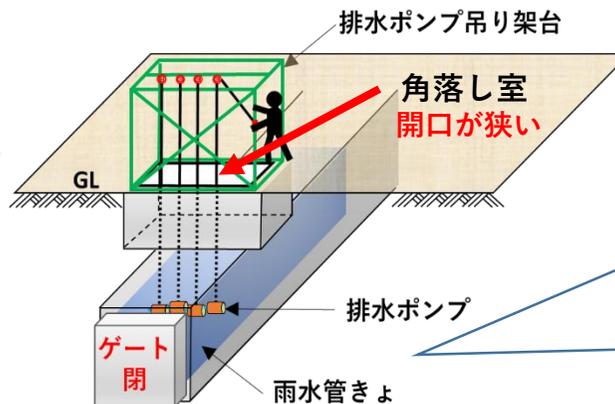
①現状のポンプ投入作業図(イメージ)

- ①ポンプを投入する角落し室開口部が狭く、ポンプ設置に時間を要する。
- ②雨水管きよ内の水流の影響を受けるため、ゲート閉鎖後のポンプ投入となる。

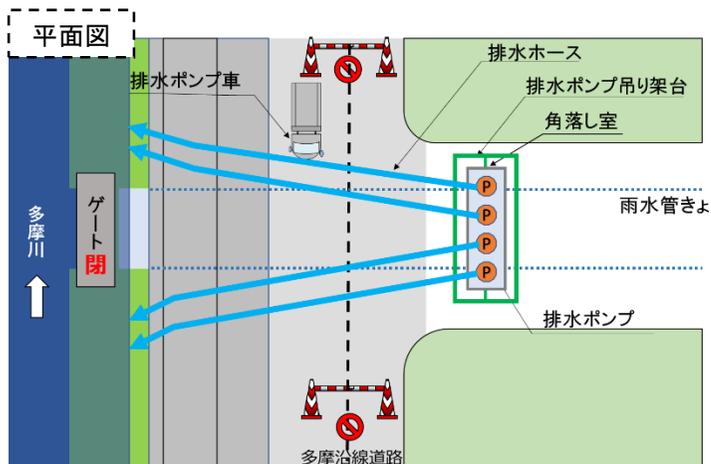
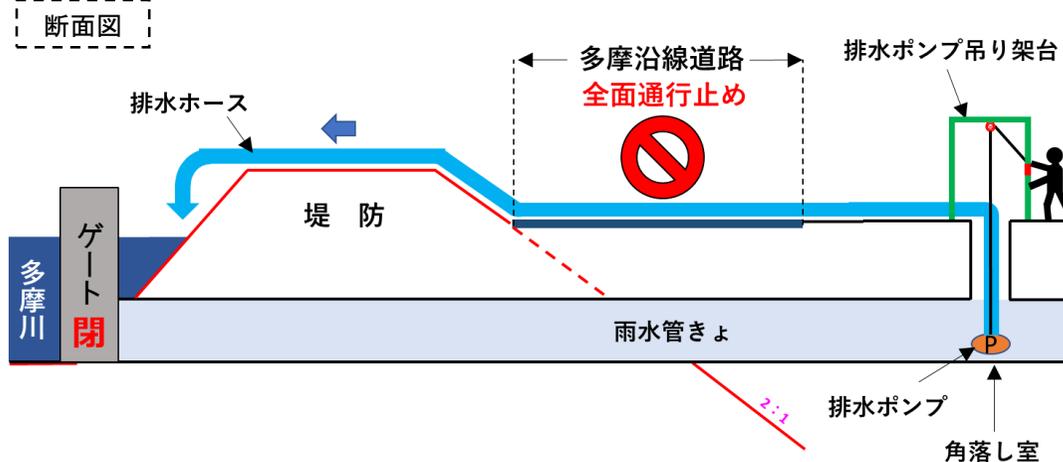
全面通行止めによる排水作業図(イメージ)

- ①排水作業時は排水ホースが多摩沿線道路上を横断するため、広範囲で全面通行止めとなる。
- ②全面通行止めに備えて、3日前までに多くの交通誘導員の確保をする必要がある。

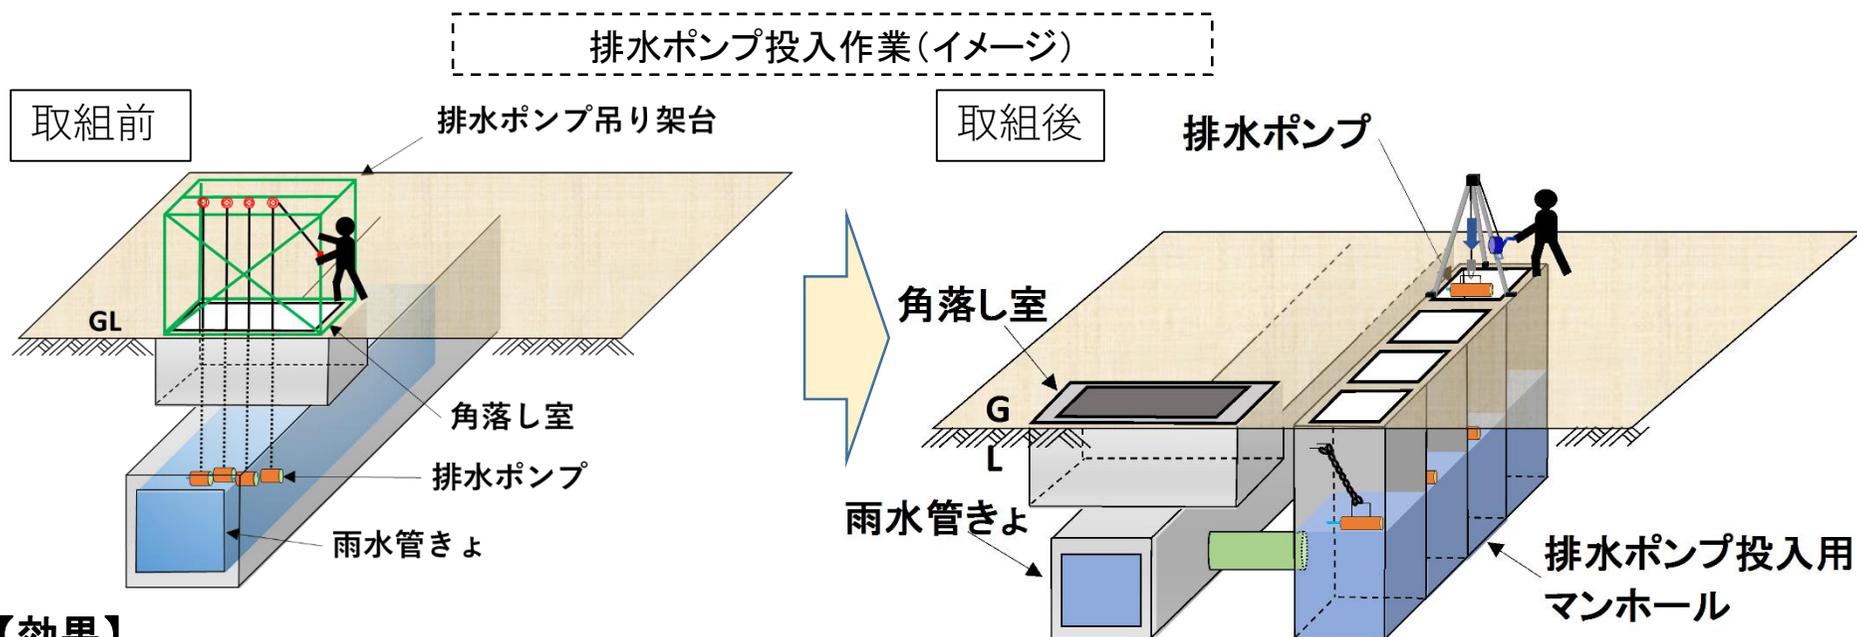
排水ポンプ投入用マンホールの設置により、雨水管きよ内の水流の影響を受けないことから、ゲート閉鎖前の排水ポンプ設置が可能となる。

投入口が独立し大きいいため、人力や簡易的な架台によるポンプの投入が可能となる。

迅速なポンプの設置

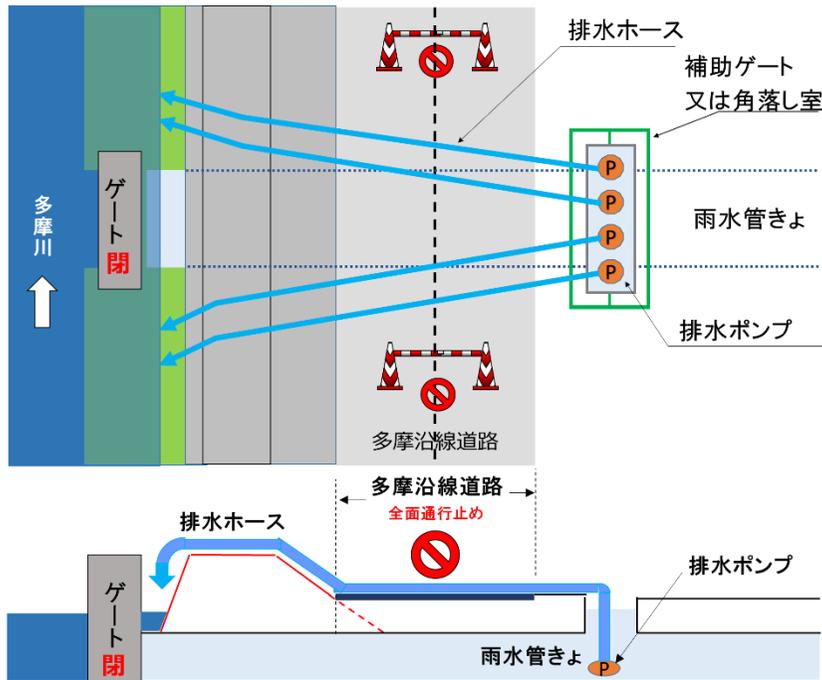
排水作業時に多摩沿線道路の全面通行止めが必要となる。

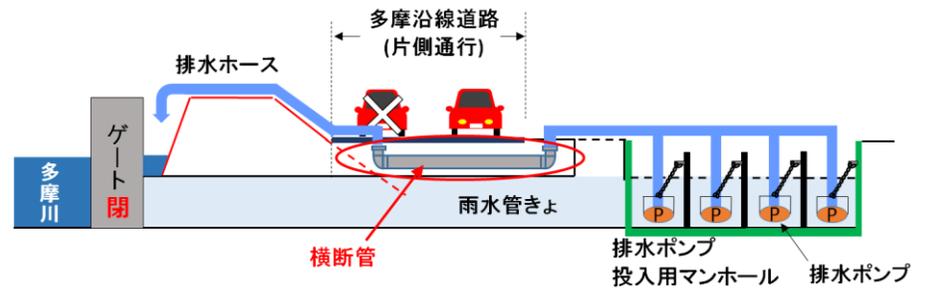
#### ① 横断管の設置(山王・宮内・諏訪・宇奈根)

横断管を多摩沿線道路下(埋設)に設置

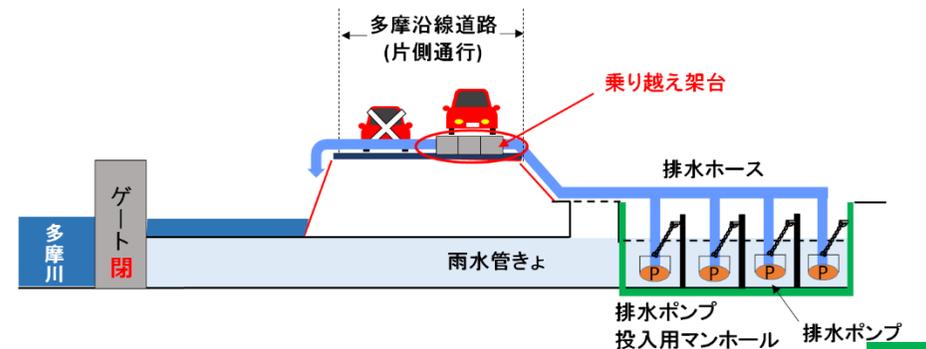
#### ② 乗り越え架台の導入(二子)

乗り越え架台を使用

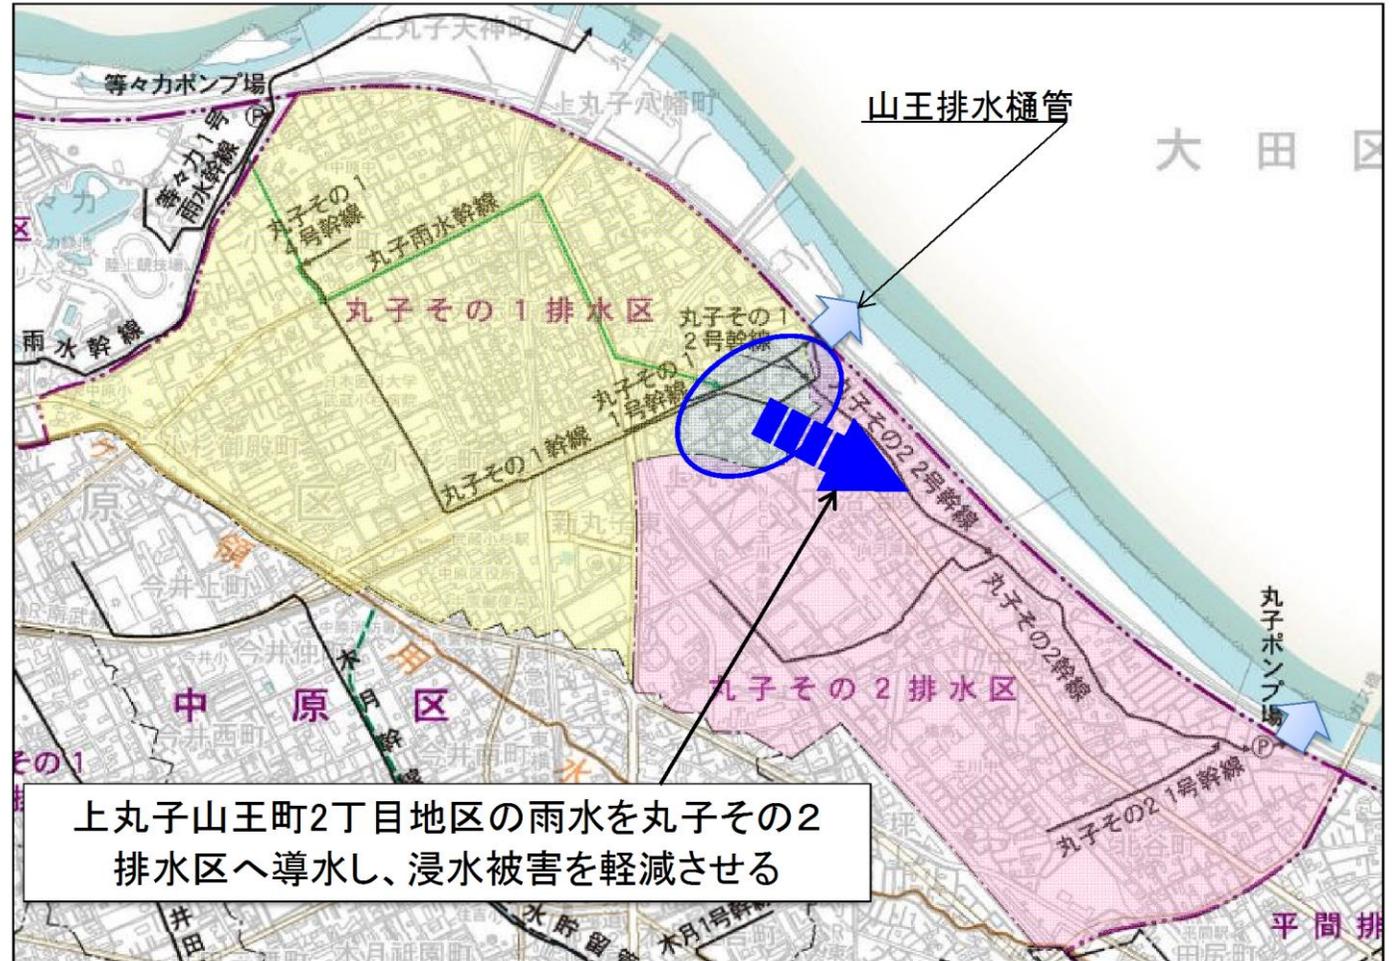
以上を踏まえ、上丸子山王町2丁目地区の浸水被害軽減と排水樋管ゲート閉鎖時の排水機能の補完を目的としたバイパス管の整備を推進

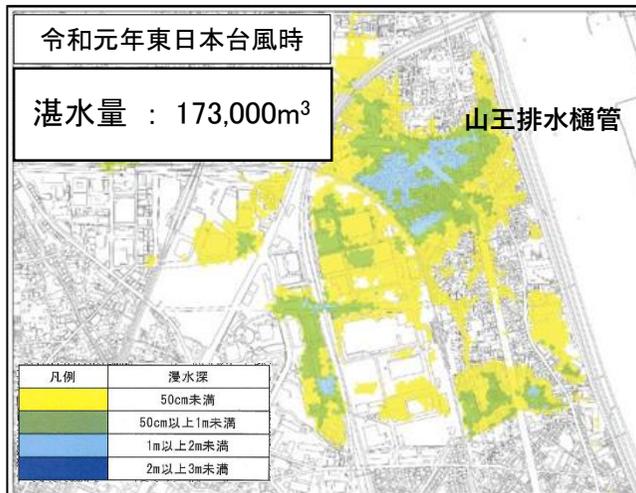
①対策前

基本条件	操作条件
・河川水位：当日の水位（山王） 最大水位：AP.+9.70m（山王） ・降雨：当日の雨量 最大時間雨量：22mm/hr	・ゲート開放 ・排水ポンプ車なし ・バイパス管、枝線、逆流防止弁なし

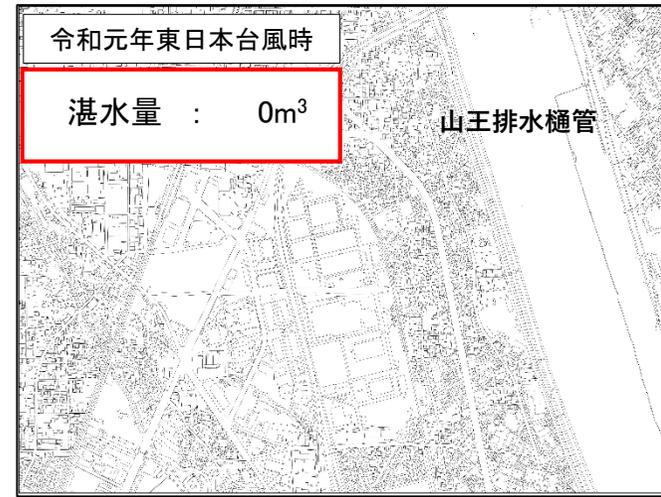
②対策後（バイパス管など整備後）

基本条件	操作条件
・河川水位：当日の水位（山王） 最大水位：AP.+9.70m（山王） ・降雨：当日の雨量 最大時間雨量：22mm/hr	・ゲート閉鎖 ・排水ポンプ車あり ・バイパス管、枝線、逆流防止弁あり

- ・令和元年東日本台風当時の浸水に対し、被害を解消できる見込み

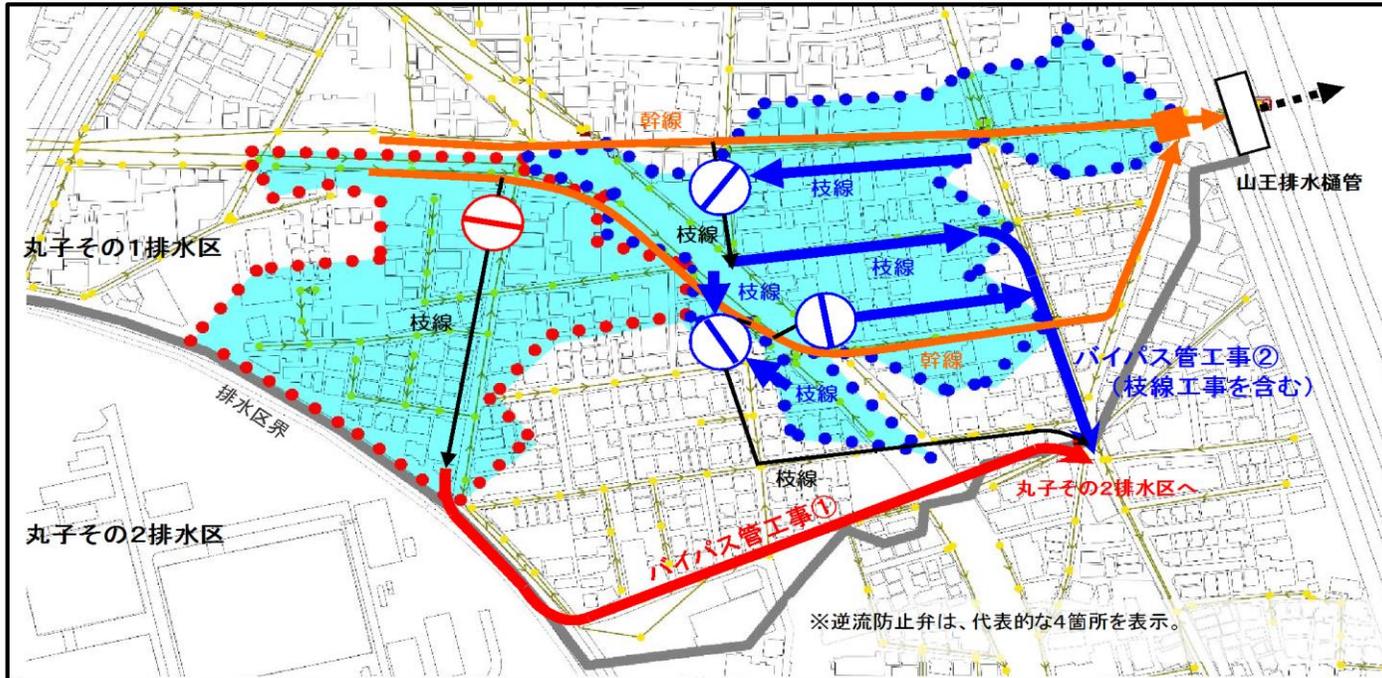
- ・令和5年度の台風シーズンまでには全ての工事を完了させる予定
- ・早期に効果が発現できるよう、今年度の一部運用に向けた取組を進めている。

- : バイパス管対象区域  
(上丸子山王町 2丁目地区一部ほか)
- ⋯ : 工事①対象区域
- ⋯ : 工事②対象区域
- : 幹線
- : 既設管きよ
- : 新設管きよ 340m (工事①)
- : 新設管きよ 600m (工事②)
- ⓪ : 逆流防止弁 (工事①)
- ⓪ : 逆流防止弁 (工事②)

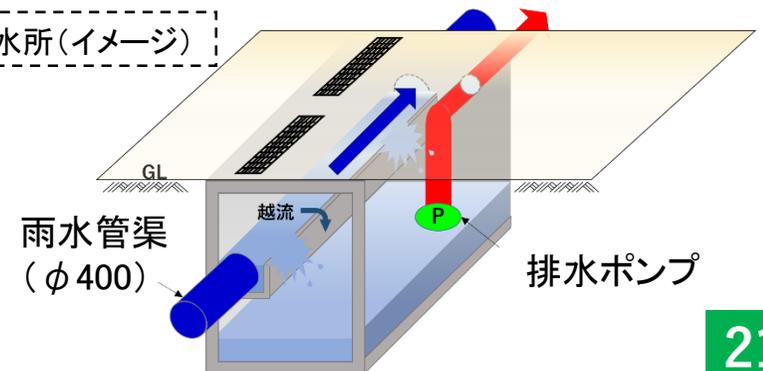
仮排水所(イメージ)

通常時は、雨水管きよ(φ400)を流下し、雨水が下流の雨水管きよへ流れるが、下流の雨水管きよの水位が高く流下しづらくなった場合には、排水ポンプにより下流の雨水管きよに強制圧送している。

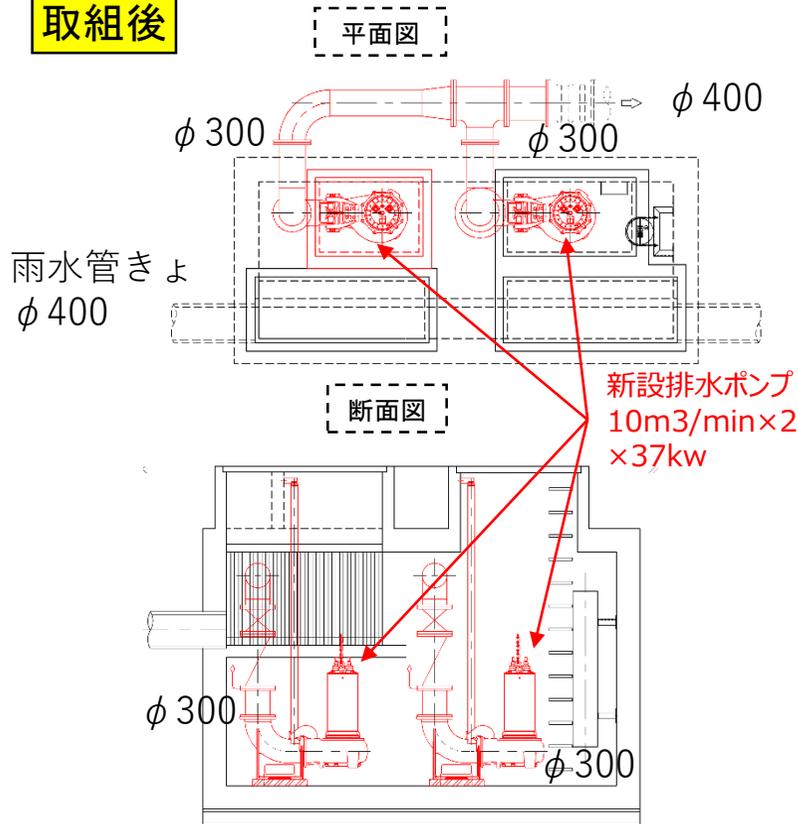
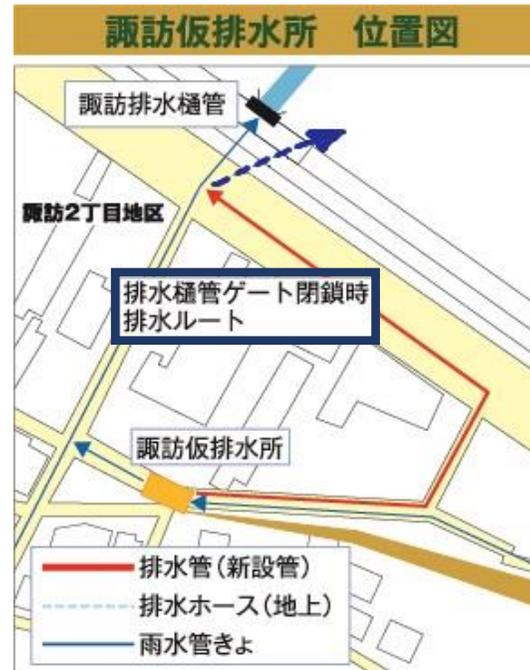
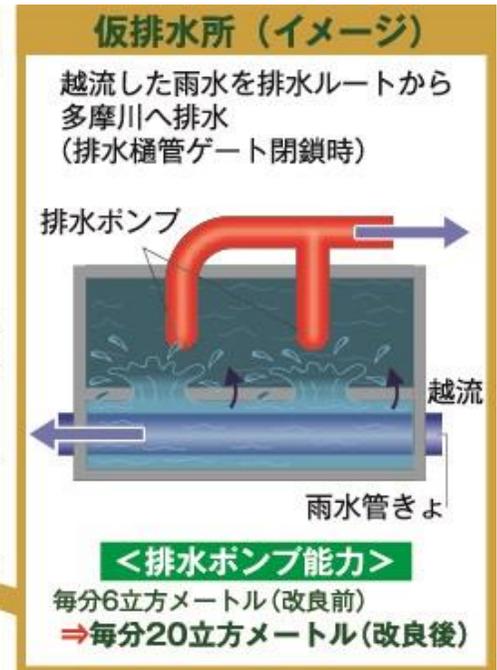
浸水被害の軽減に向けては、さらなる排水能力の向上が必要となることから、既存施設を最大限活用することとし、ポンプ能力の増強を行う。

これによりポンプ能力が現状6m<sup>3</sup>/min×1台から取組後10m<sup>3</sup>/min×2台となる。

現状	取組後
ポンプ能力	吐出量	6m <sup>3</sup> /min×1	10m <sup>3</sup> /min×2 ※
ポンプの運用	通常運転	1台運転	1台運転 (1台予備)
	緊急時運用	諏訪仮排水所	2台運転 (発電機により停電時 も運転可能)

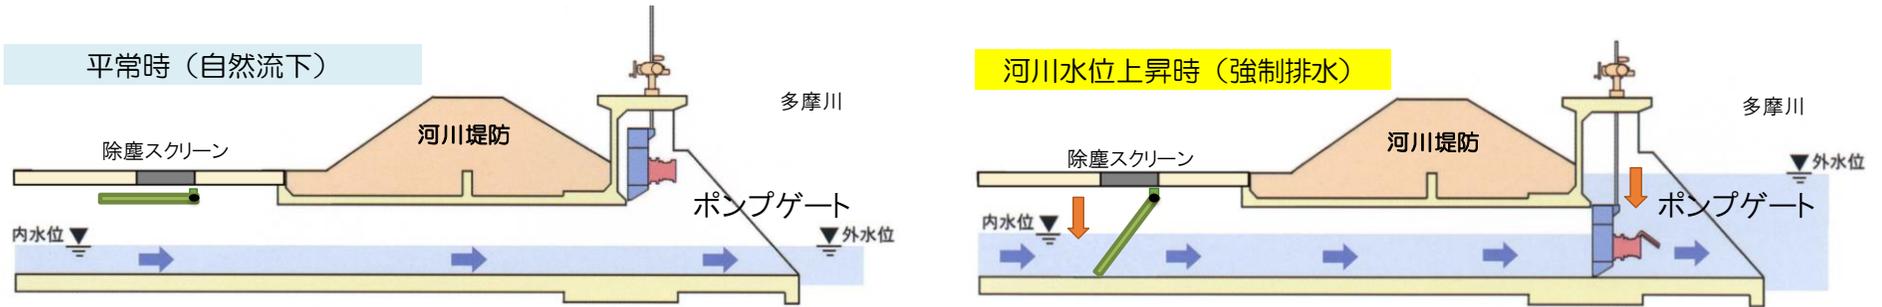
表 令和元年東日本台風当日の浸水被害に対する軽減効果

- 多摩川の水位上昇に伴う逆流防止と、多摩川への雨水排水を同時に実施することができる、ポンプゲート設備による対策を推進
- 現在、ポンプゲート設備の能力や配置などについて検討を進めるとともに、河川への影響の評価方法について河川管理者と協議を進めるなど、基本設計に取り組んでいるところ
- 令和元年東日本台風当時の浸水に対し、床上浸水面積を75%解消する見込み

宮内排水樋管	諏訪排水樋管	二子排水樋管	宇奈根排水樋管
中期対策後	排水能力 (想定) 3.30m <sup>3</sup> /sec	排水能力 (想定) 2.60 m <sup>3</sup> /sec	排水能力 (想定) 0.50 m <sup>3</sup> /sec	排水能力 (想定) 1.40 m <sup>3</sup> /sec
	床上浸水 71%低減 床上浸水相当: 32,000 m <sup>2</sup> 床下浸水相当: 25,000 m <sup>2</sup>	床上浸水 57%低減 床上浸水相当: 57,000 m <sup>2</sup> 床下浸水相当: 28,000 m <sup>2</sup>	床上浸水 94%低減 床上浸水相当: 700 m <sup>2</sup> 床下浸水相当: 12,000 m <sup>2</sup>	床上浸水 61%低減 床上浸水相当: 29,000 m <sup>2</sup> 床下浸水相当: 30,000 m <sup>2</sup>

凡例	浸水深
黄色	50cm未満
緑色	50cm以上1m未満
青色	1m以上2m未満
水色	2m以上3m未満

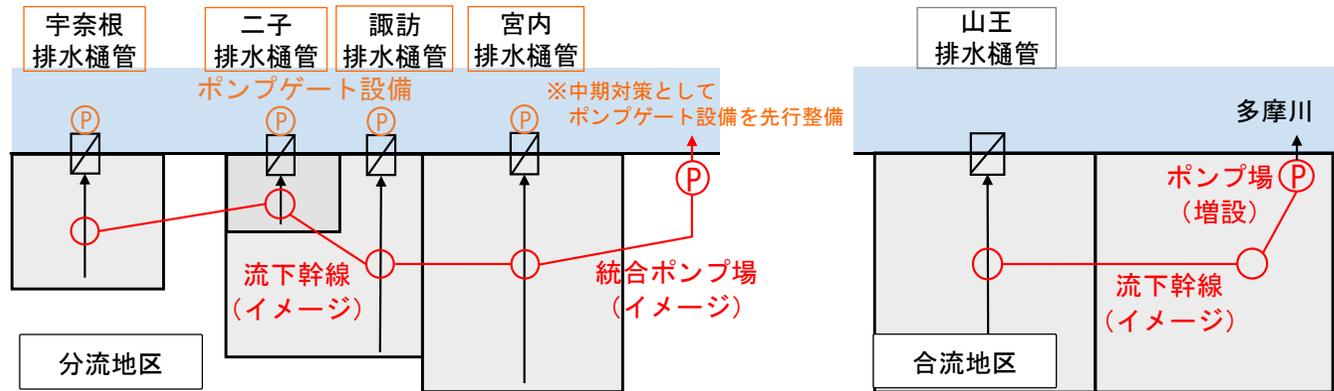
- ・ 複数の排水区を一体的に捉え、排水できない雨水を新設する流下幹線で集め、新設又は増設するポンプ場から多摩川へ排水するなど、複数の手法を組み合わせた対策が基本
- ・ 大規模な用地確保や、整備費用と期間を要することなどの課題があり、具体化に向けた検討について、今年度から4年間を計画期間とした「上下水道事業中期計画」に位置付けたところ
- ・ 令和元年東日本台風当時の浸水に対し、浸水被害を解消するなどの効果が期待できる。
