# 排水樋管周辺地域における 中期対策（ポンプゲート設備の整備）等について

上下水道局

# 報告内容

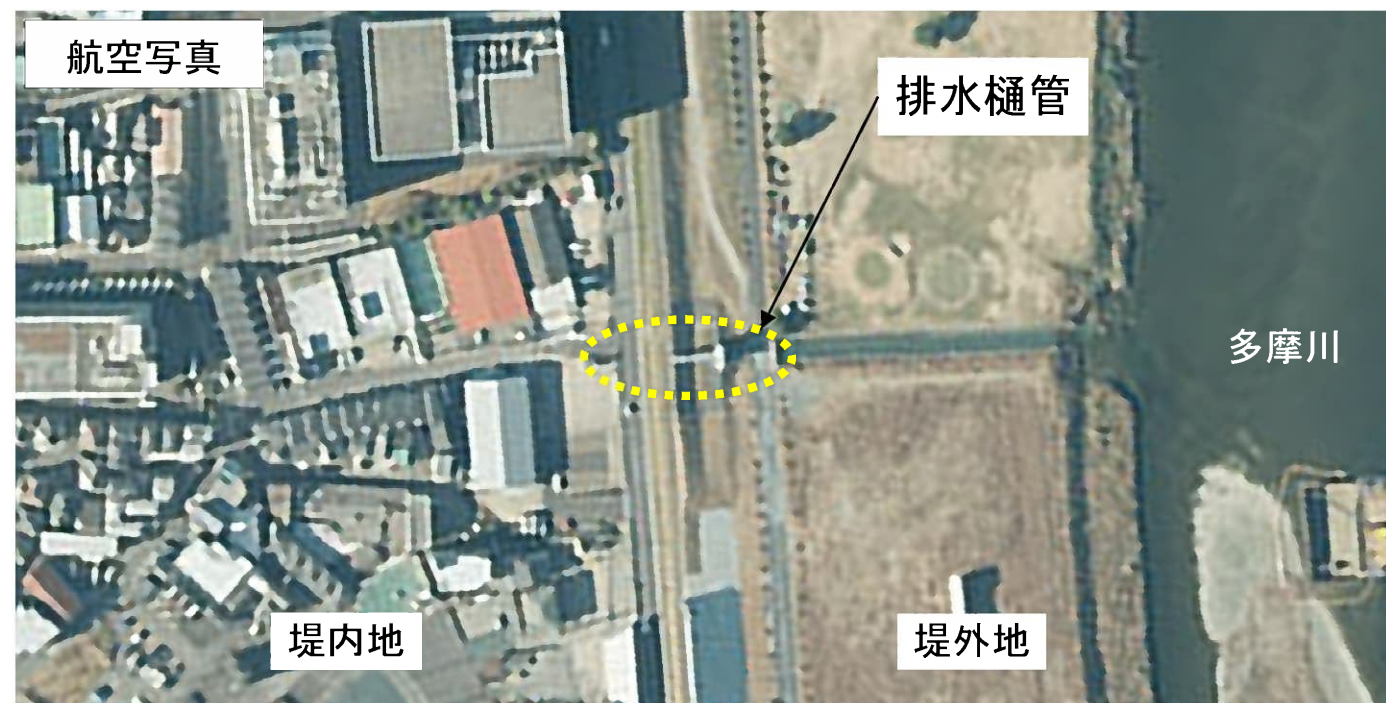
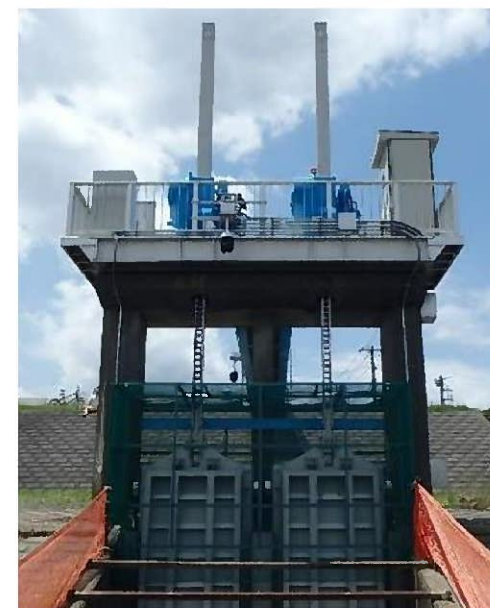
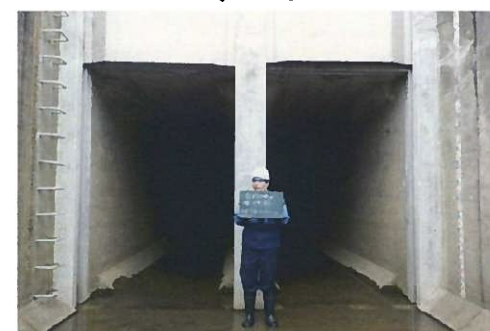
#### ■ 宮内排水樋管

- 排水樋管は、堤内地に降った雨を、多摩川へ排水することを目的とした下水管
- 多摩川の堤防内に暗渠を挿入し、吐口には河川水の逆流を防止するためのゲートを設置

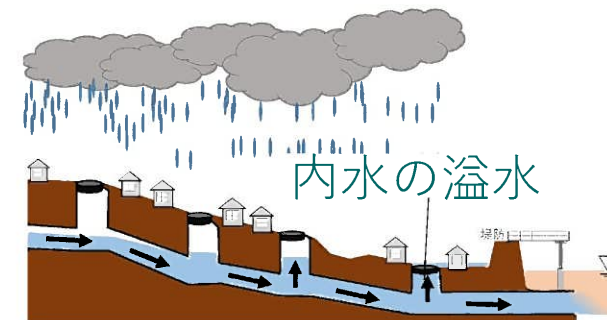
#### ● 内水による浸水

河川水位が高くなった影響により、下水管の水位が上昇し、  
流下しづらくなった内水が、地盤の低い箇所で溢水し、  
浸水が発生する

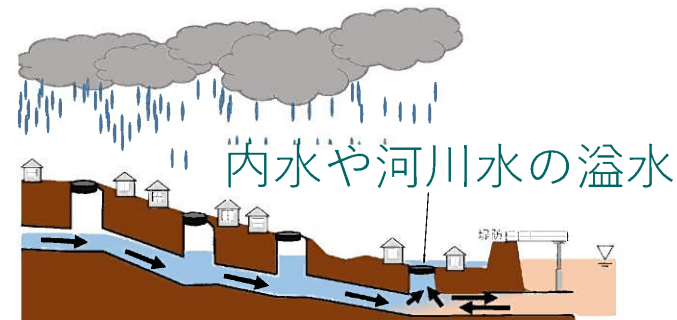
#### ● 内水や河川水による浸水

河川水位がより高くなり、流下しづらくなった内水と逆流した  
河川水が押し合っている状態となり、順流も逆流も発生する  
その結果、内水や河川水が溢水し、浸水が発生する

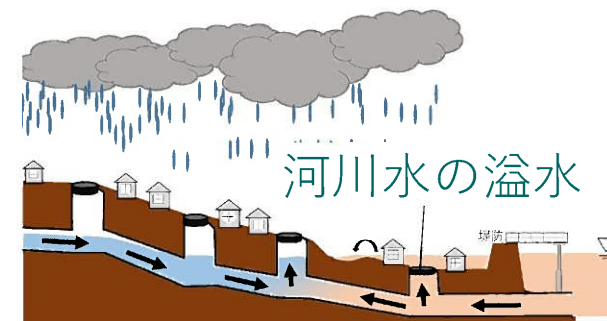
#### ● 逆流した河川水による浸水

河川水位がさらに高くなり、完全に逆流となることで、  
河川水が溢水し、浸水が発生する

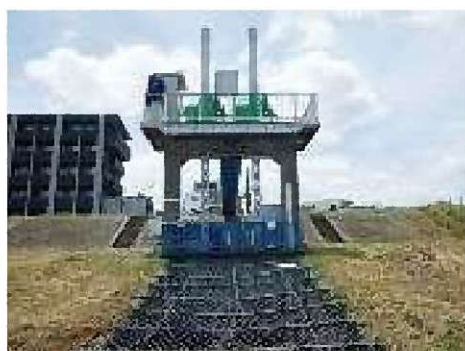
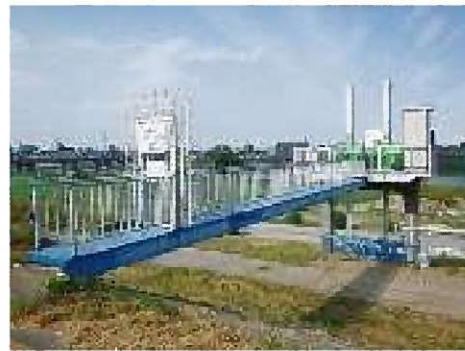
#### ■ 排水樋管ゲートの改良

- 河川水位が上昇した場合における確実な排水樋管ゲートの操作、河川水の逆流防止、内水排除等を目的とし、排水樋管ゲートの改良や、観測機器の設置、操作手順の見直し、遠方制御化、排水ポンプ車の導入などの対策を令和2年7月までに完了

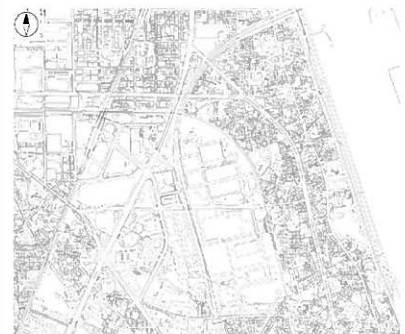
●令和元年東日本台風の降雨、河川水位の条件で、効果を確認

| | 山王 | 宮内 | 諏訪 | 二子 | 宇奈根 |
|---|---|---|---|---|---|
| 対策前（台風当日） | <p>床上浸水相当: 151,000 m<sup>2</sup><br/>床下浸水相当: 159,000 m<sup>2</sup></p> | <p>床上浸水相当: 111,000 m<sup>2</sup><br/>床下浸水相当: 62,000 m<sup>2</sup></p> | <p>床上浸水相当: 134,000 m<sup>2</sup><br/>床下浸水相当: 28,000 m<sup>2</sup></p> | <p>床上浸水相当: 11,000 m<sup>2</sup><br/>床下浸水相当: 32,000 m<sup>2</sup></p> | <p>床上浸水相当: 75,000 m<sup>2</sup><br/>床下浸水相当: 75,000 m<sup>2</sup></p> |
| 対策後 | <p><b>浸水防止</b><br/>床上浸水相当: 0 m<sup>2</sup><br/>床下浸水相当: 0 m<sup>2</sup></p> | <p><b>床上浸水 53%低減</b><br/>床上浸水相当: 52,000 m<sup>2</sup><br/>床下浸水相当: 46,000 m<sup>2</sup></p> | <p><b>床上浸水 44%低減</b><br/>床上浸水相当: 75,000 m<sup>2</sup><br/>床下浸水相当: 29,000 m<sup>2</sup></p> | <p><b>床上浸水 94%低減</b><br/>床上浸水相当: 700 m<sup>2</sup><br/>床下浸水相当: 13,000 m<sup>2</sup></p> | <p><b>床上浸水 47%低減</b><br/>床上浸水相当: 40,000 m<sup>2</sup><br/>床下浸水相当: 43,000 m<sup>2</sup></p> |

※ 床上浸水相当とは浸水深50cm以上としている

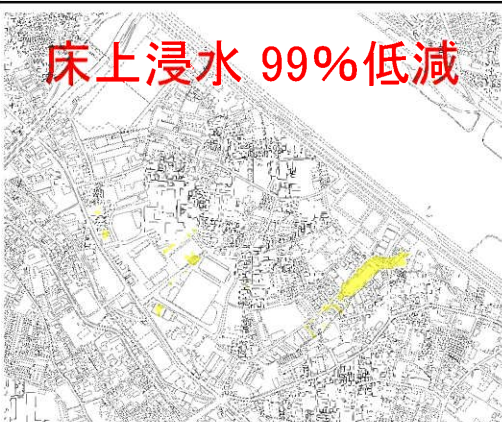
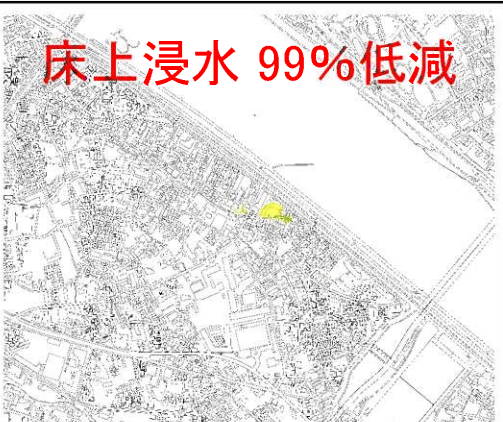
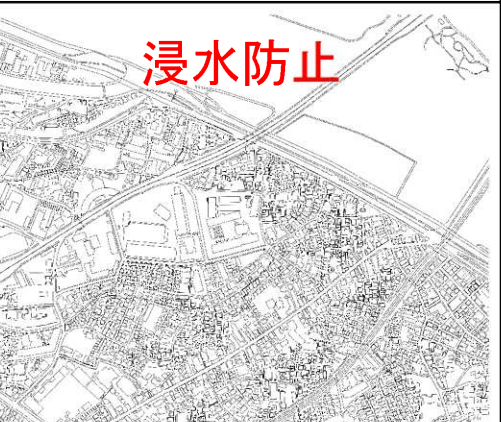
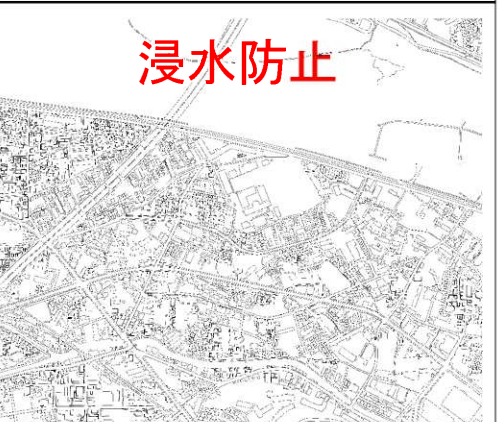
●令和元年東日本台風の降雨、河川水位の条件で、中期対策の効果を確認

| | 宮内 | 諏訪 | 二子 | 宇奈根 |
|---|---|---|---|---|
| ポンプゲート設備の整備後 | <p><b>床上浸水 99%低減</b></p> <p>床上浸水相当: 約 1,100 m<sup>2</sup><br/>床下浸水相当: 約 10,900 m<sup>2</sup></p> | <p><b>床上浸水 99%低減</b></p> <p>床上浸水相当: 約 1,100 m<sup>2</sup><br/>床下浸水相当: 約 3,100 m<sup>2</sup></p> | <p><b>浸水防止</b></p> <p>床上浸水相当: 0 m<sup>2</sup><br/>床下浸水相当: 0 m<sup>2</sup></p> | <p><b>浸水防止</b></p> <p>床上浸水相当: 0 m<sup>2</sup><br/>床下浸水相当: 0 m<sup>2</sup></p> |

※ ゲートは外水位が最低地盤高-1m超えて閉鎖を開始し、ポンプはゲート全閉後（外水位が最低地盤高-0.4m）排水を開始した場合
