学校施設長期保全計画

平成26年3月
川崎市教育委員会

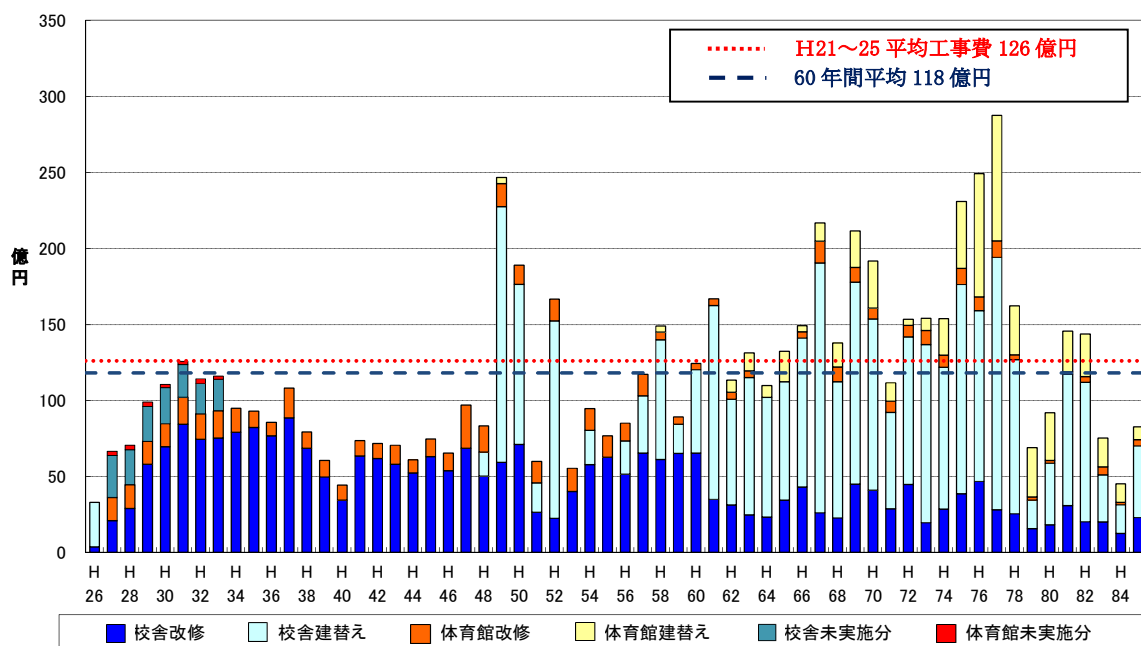
図 4-9 本計画における将来費用（施設保有面積の10%を削減した場合）

そこで、施設保有面積の10%を削減した場合の試算をすると、図4-9のとおりとなり、今後60年間の平均費用は約118億円となり、平成21年度から平成25年度の平均工事費約126億円を下回ります。

期間	平均費用	総費用
60年間（平成26～85年度）	約118億円	約7,064億円

- ・ 4.5 将来費用における試算の仮定条件から保有面積を10%削減して試算。
