# たちばなかんが 橘樹官衙遺跡群について

川崎市教育委員会 栗田 一生

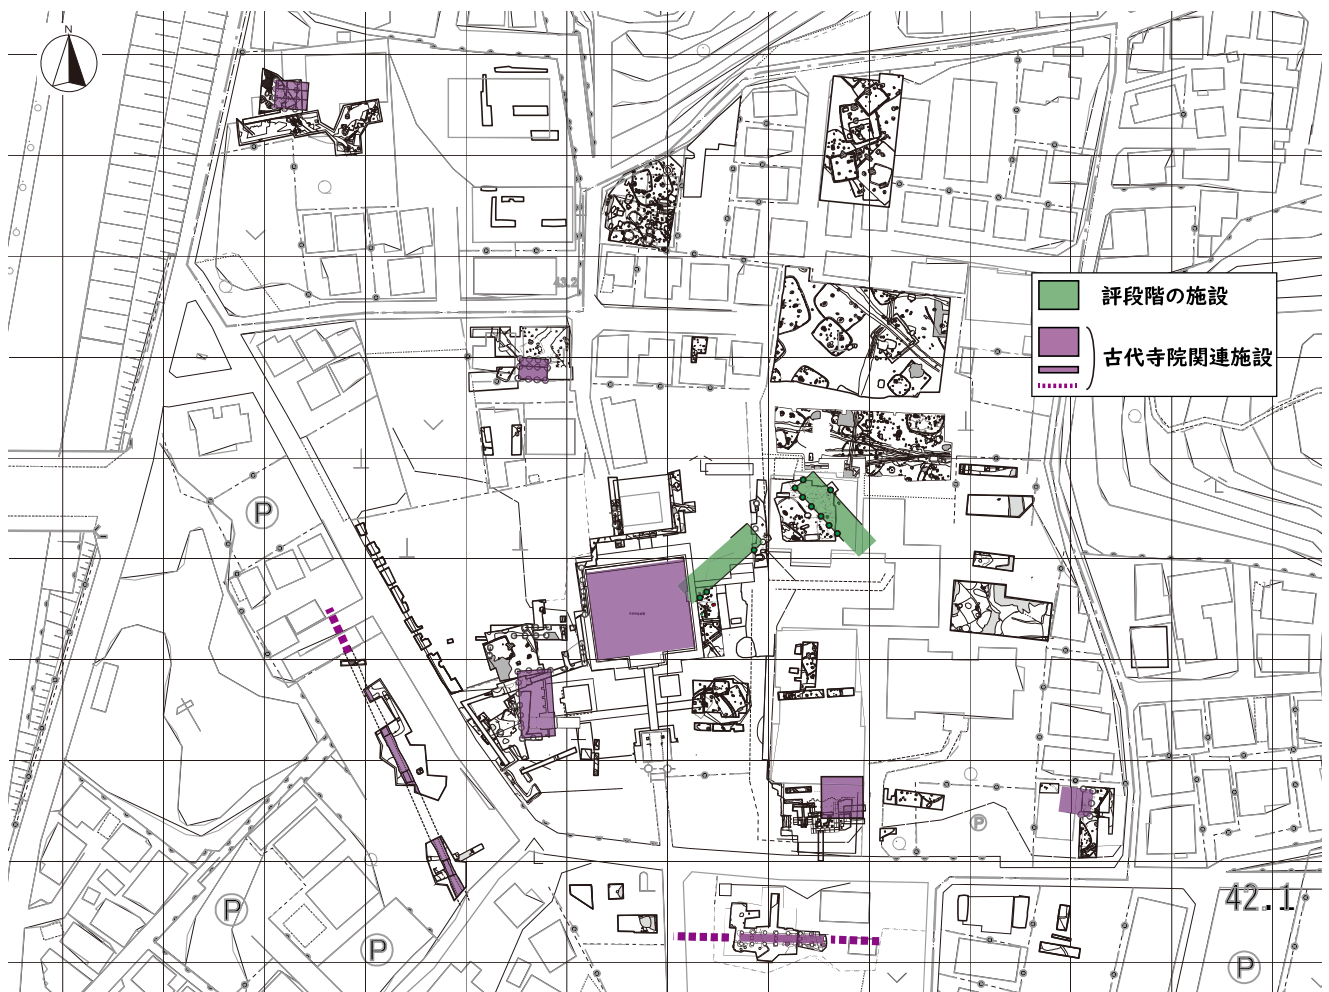
図5 橘樹評段階施設及び古代寺院関連施設推定配置図 (S=1/1500)

古代寺院の主要施設としては、現在の影向寺本堂である薬師堂の基壇下から古代の金堂跡が確認されており、薬師堂南東側に所在する<sup>ようごういし</sup>影向石北東側には塔跡が確認されています。また、平成 25 年度から実施している橘樹官衙遺跡群確認調査事業において薬師堂南西側で確認した、南北 6 間、東西 3 間の掘立柱建物跡も主要施設の 1 つであると考えていますが、この建物がどのような役割をもった施設であったかは不明です。この 3 棟の主要施設は、瓦の出土状況等から金堂は総瓦葺きと推定されますが、残りの 2 棟は屋根が何で覆われていたか不明です。建物以外の主要施設としては、金堂跡の西側 60 m 付近で確認された幅 2～3 m の直線状に伸びる溝があり、古代寺院の寺域を画した区画溝であると推定されます。

この 3 棟の主要伽藍以外にも、薬師堂北西側で一面廂や総柱の掘立柱建物跡や堅穴建物等が発見されていますが、古代寺院の伽藍配置<sup>がらん</sup>や施設の内容等は、まだ十分に明

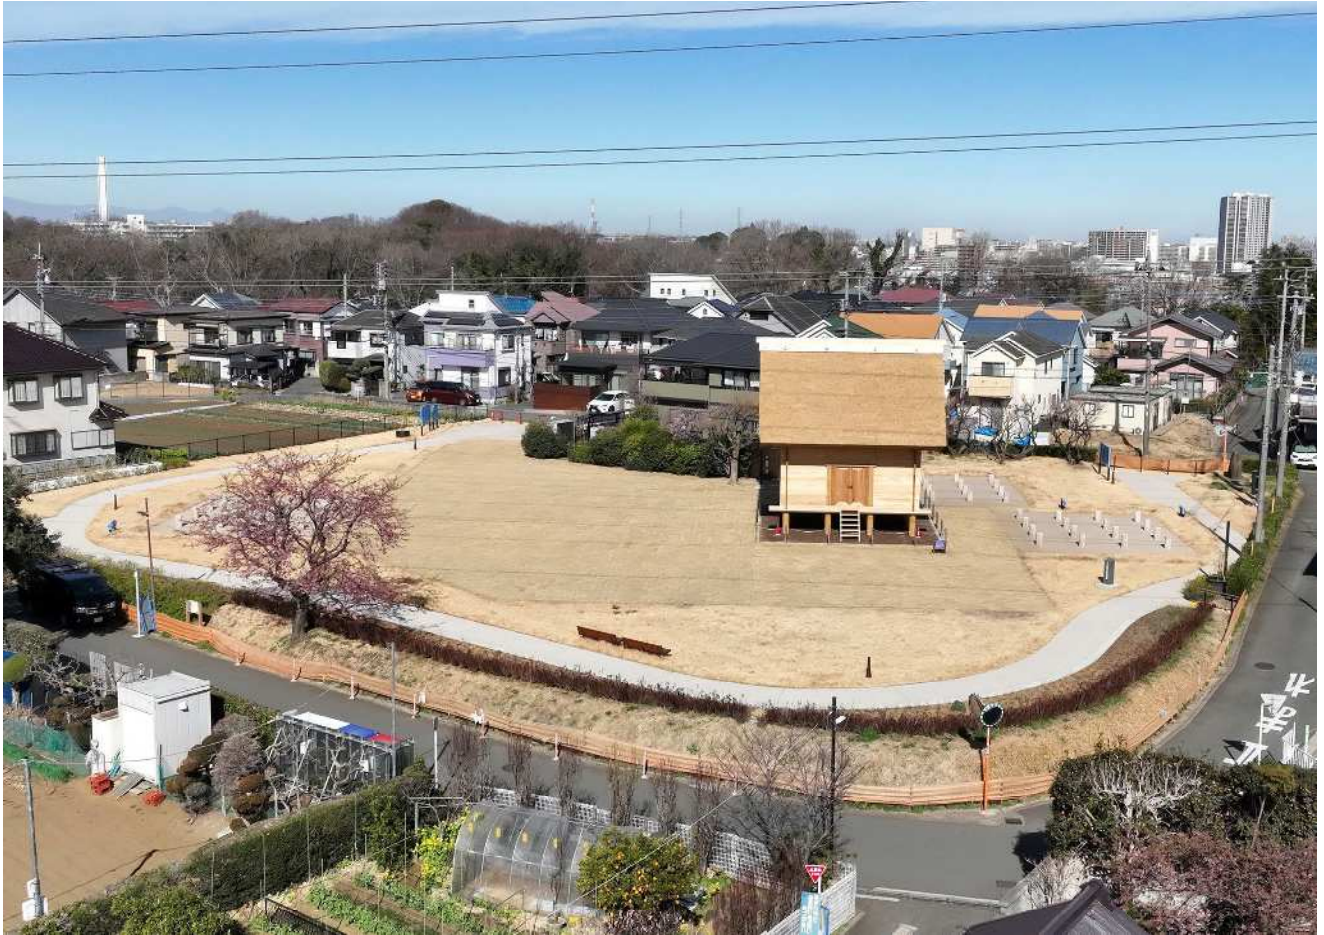
写真 1 橘樹歴史公園全景（南から）

このように、近年の調査等で得られた新たな知見を基に、川崎市教育委員会は、橘樹官衙遺跡群の価値や魅力などを多くの方々に知ってもらい、郷土への愛着をもってもらうため、令和4年度から歴史公園の整備工事を開始しました。工事は今年2月末で完了し、いよいよ5月18日に『橘樹歴史公園』としてオープンする予定です。

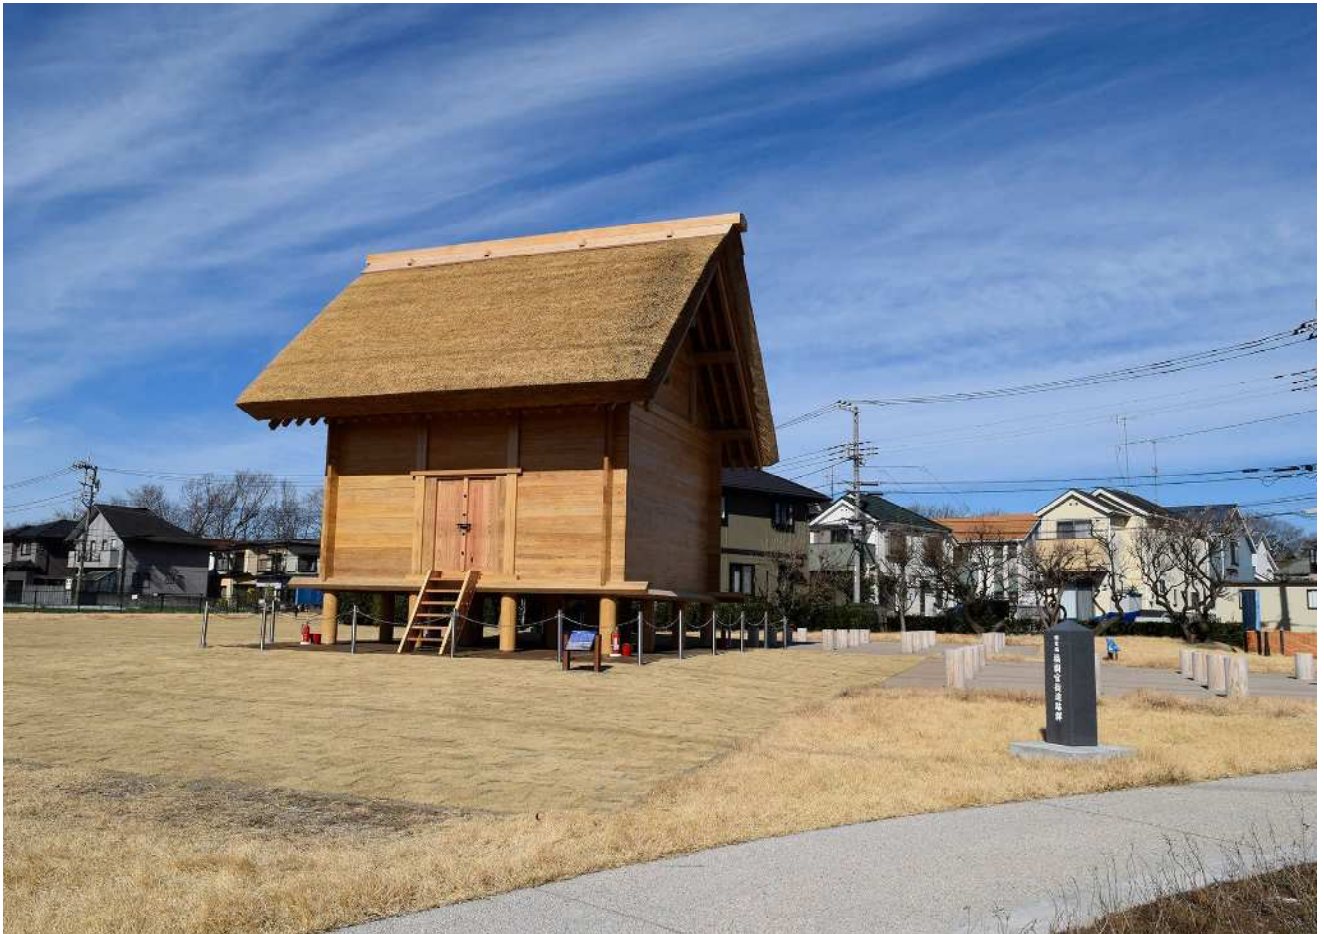
写真 2 飛鳥時代の復元倉庫と史跡標柱（南東から）

今回の整備の目玉は、全国初の飛鳥時代の倉庫を復元したことになります。この倉庫を復元にあたっては、最も参考になる同時代（飛鳥時代）の現存する倉庫建築が現在の日本にないため、年代の近い奈良時代・平安時代の倉庫建築や飛鳥時代で現存する建築物の事例を参考にしつつ、発掘調査で得られた情報や橘樹官衙遺跡群が位置する川崎市の気候・自然環境といった観点からの視点等を加えて検討・設計しました。その結果、復元倉庫の構造は板校倉造とし、建物を支える束柱はクリ材、屋根は茅葺きとしました。さらに、現代の建築基準に適合するよう、古代と現代の建築技術を融合させる等、試行錯誤しながら復元設計を完成させ、令和5年9月から復元工事を始めました。
