27川監公第6号

監査の結果について（公表）

- 1 監査の種別 定期監査（工事監査）
- 2 監査の対象 建設緑政局、各区役所道路公園センター
- 3 監査の範囲 平成25年度中に完了した工事及び工事関連の業務委託
- 4 監査の期間 平成26年10月1日から平成27年3月11日まで
- 5 監査の方法

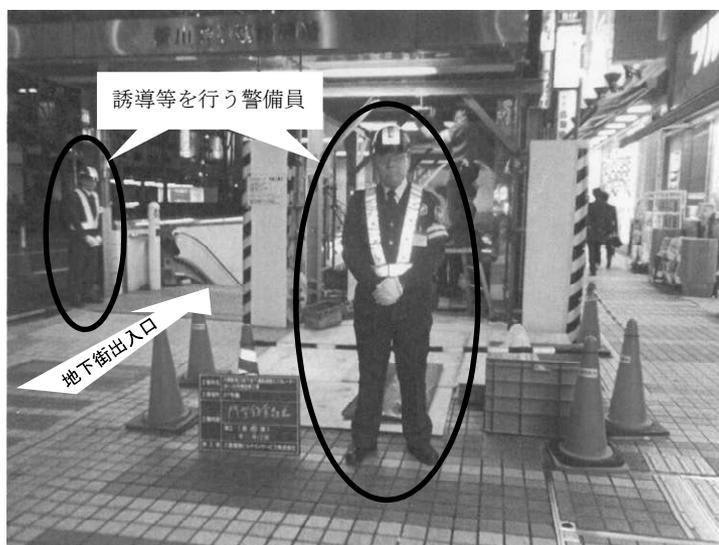
#### 現場イメージ

川崎駅東口地下連絡通路エスカレーター36～39号機改修工事の積算についてみたところ、地下街出入口の一部を供用しながら作業を行うことから、歩行者の誘導や地下街出入口の警備などに係る安全費を計上していた。積算にあたり最低価格の見積りをそのまま採用していたが、見積りを取る際に単価及び所要人員の検討が不十分であったため、昼夜同一の単価を用い、根拠が不明確な所要人員を計上していた。

安全費の積算にあたっては、夜間単価や交代に係る人員等について現場条件に応じた算定方法が定められている土木工事標準積算基準書等に準拠した妥当性のある積算を行われたい。さらに、同様の工事における安全費の積算方法を明確化した上で、審査を適切に行われたい。
