# 令和元年東日本台風による排水樋管周辺地域の 浸水に関する検証

中間とりまとめ②

令和2年3月13日

川崎市上下水道局

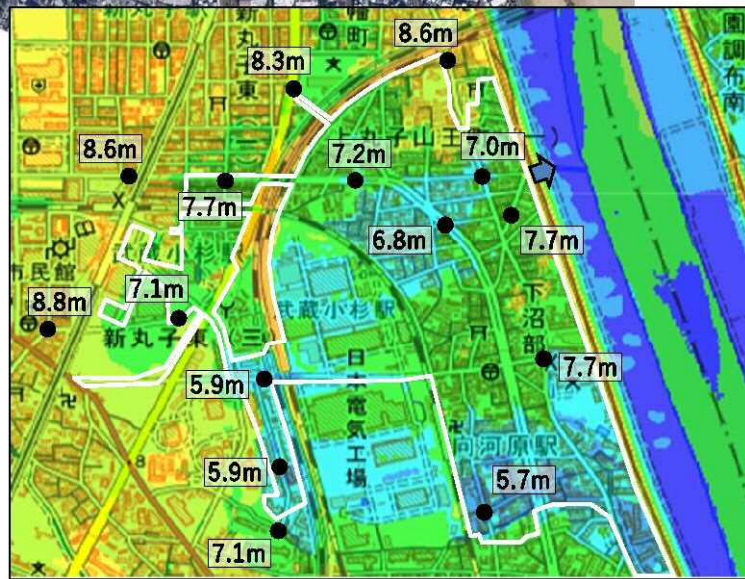
宮内排水樋管周辺地域

○浸水被害直後に国土地理院が撮影した航空写真によると、各地区において逆流した河川水の影響による土砂の堆積が確認されている。また、浸水被害が発生した箇所は、概ね周辺に比べて地盤の低い箇所であったことが確認できた。

※航空写真において土砂が確認できる道路を赤線で示している。

※台風当日の本市職員による確認と罹災証明で確認できた浸水範囲を白線で囲っており、下水道台帳を基に「●」地点における地盤高(A.P)を表示している。

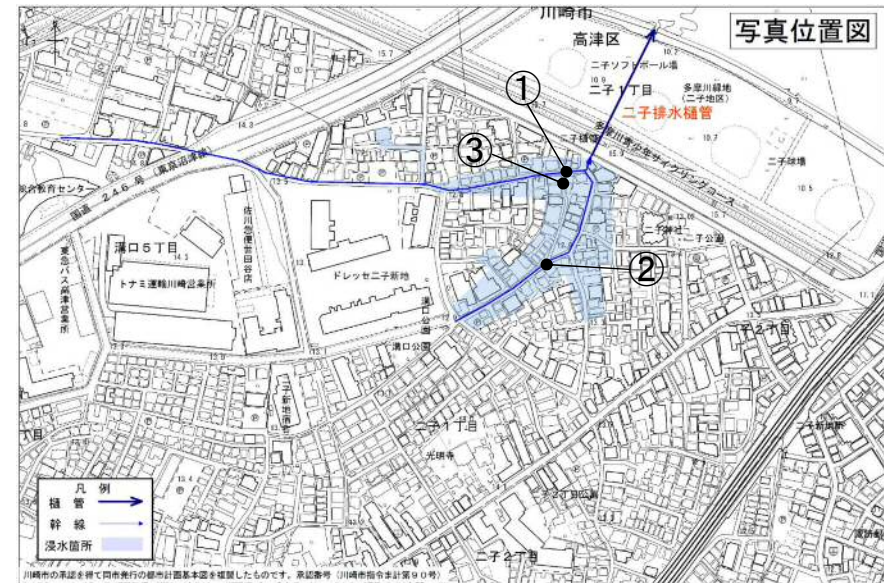
撮影日時及び現地状況	樋管周辺地域の状況
<p>10月12日 18:30 二子1-21付近</p> <p>マンホールからの溢水。水は透明である。</p>	 
<p>10月12日 18:31 二子1-8付近</p> <p>道路の冠水。やや濁っている。</p>	 
<p>10月12日 21:49 二子1-20付近</p> <p>浸水が拡大し、濁度が増している。</p>

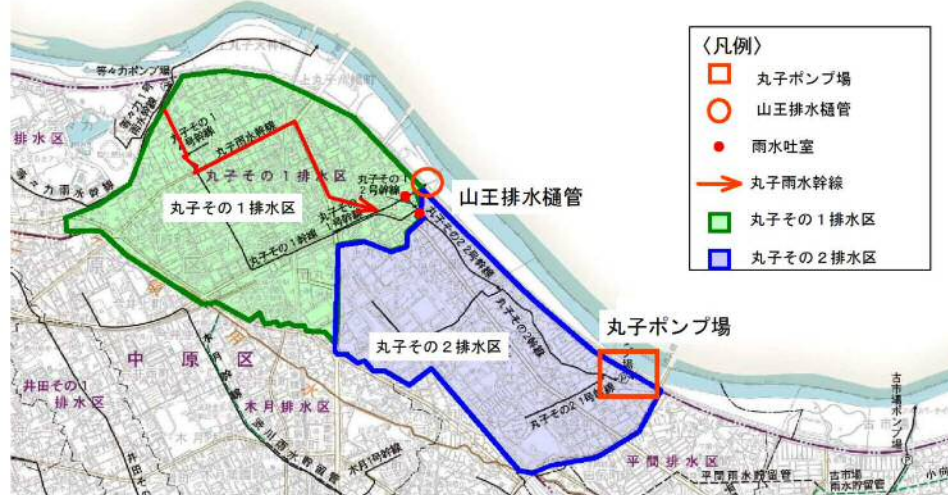
#### ○上丸子山王地区の合流式下水道の特徴

#### ○丸子ポンプ場

- ・丸子その1、その2排水区の汚水を加瀬水処理センターへ送水
- ・丸子その2排水区の雨水を多摩川へ排水

#### ○山王排水樋管

- ・丸子その1排水区の雨水を多摩川へ排水
- ・多摩川の水位が高くなった場合、ゲートを閉鎖し河川水の逆流を防ぐ

#### ○丸子雨水幹線

- ・丸子その1排水区の雨水を一旦貯留する機能を持つ雨水幹線

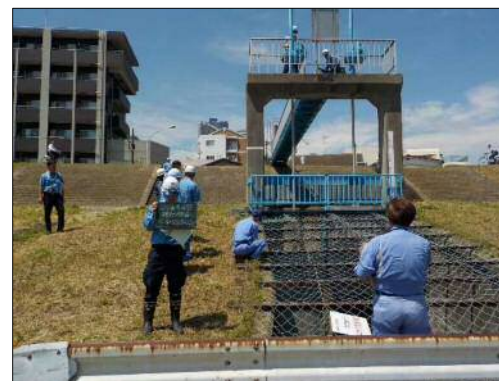
○いずれの点検・動作確認においても、河川水位が下がった状態ではあるが、開閉動作の不具合や異常がないことを確認した。

写真: 河川管理者による検査状況

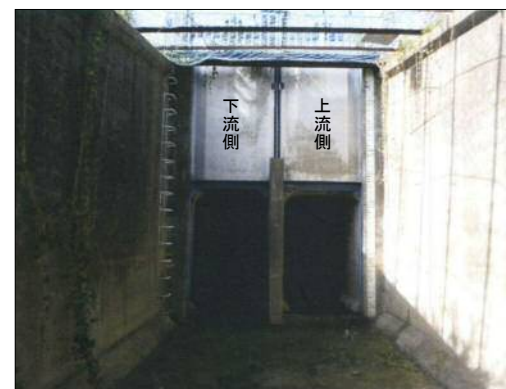
写真: 10月10日点検状況

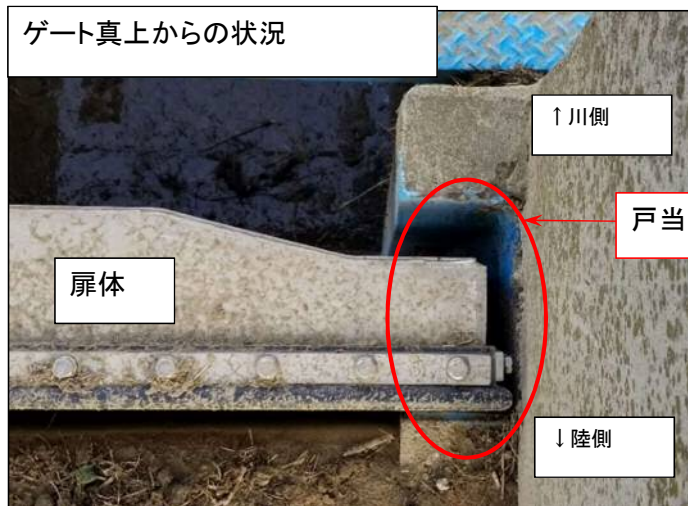
○国土交通省の検討会提言やメーカーの見解、台風後の現場状況から、現時点では、何らかの異物が扉体の戸当り部に噛み込み、ゲート閉鎖に時間を要した可能性が高い。

写真:扉体及び戸当り部

○戸当り部での異物による噛み込み対応として、人力での繰り返しによるゲート開閉操作が容易に行えないことも課題である。また、河川の高水位時の現場作業においては、ゲート操作員の安全も確保する必要がある。

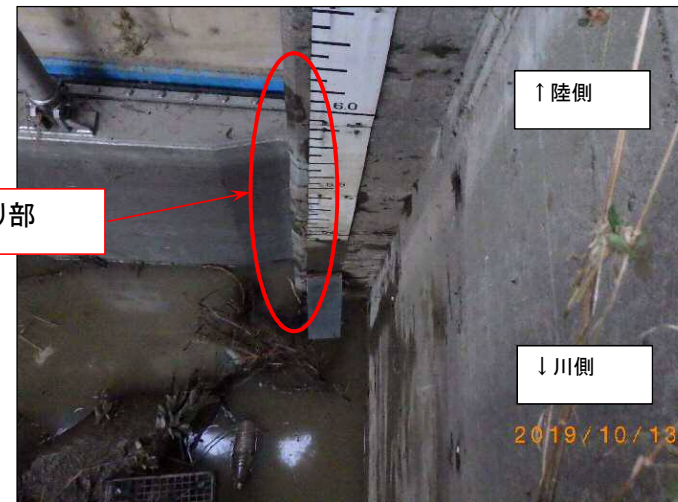
写真:台風後の扉体周辺状況

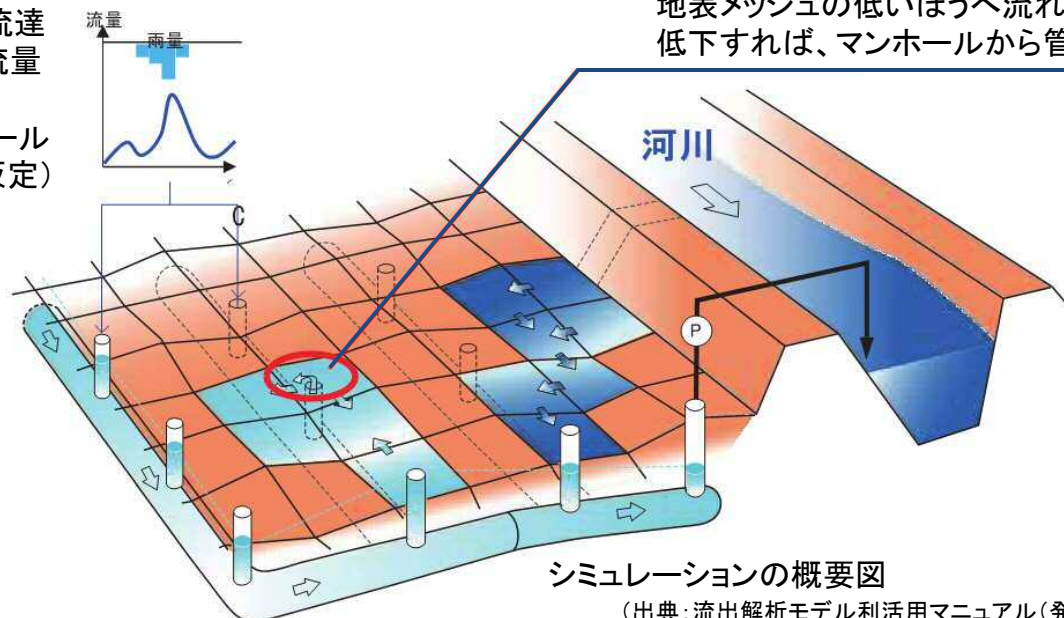
シミュレーションの概要図

各マンホールに雨量データや流達時間、流出係数から算出した流量を与える。

(算出した流量は全て、マンホール内から管きょ内に流れ込むと仮定)

マンホールから地表メッシュに溢水し、溢水した雨水が地表メッシュの低いほうへ流れる。また、管きょ内の水位が低下すれば、マンホールから管きょ内に溢水した水が戻る。
