令和3年2月12日

まちづくり委員会資料

令和元年東日本台風による河川関係の
浸水に関する対策の進捗状況について

建設緑政局

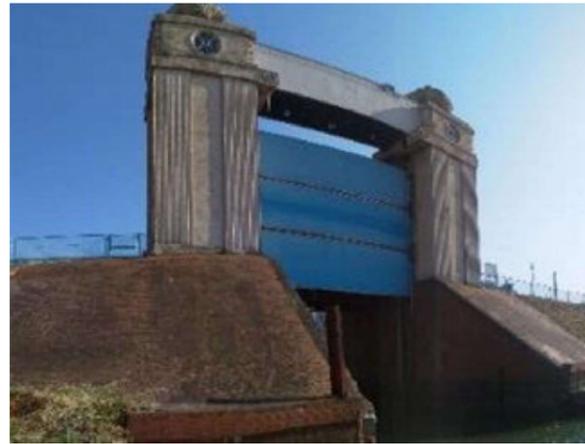
各地域の浸水状況と対策概要

昭和3年に完成した河港水門は、周辺の堤防天端高より約1.3m低い状況となっていた。これについては、水門背後地への船舶の利用が続く中、ゲートの嵩上げ等を行うことで船舶利用への支障が出る恐れがあったこと、水門ゲートの高さが多摩川の計画高水位を満たすこと等から、現在までゲート改築を行っていなかった。

今回、多摩川上流域で観測した既往最高の雨量は、計画高水位を超過したまま多摩川下流域を流下し、河港水門付近においても計画高水位を越える状況の中、河港水門扉体上部からの越水、周辺工場の多摩川取水口からの出水が確認され、約7haの浸水被害が発生した。

- ア. 扉体（ゲート）の高さ確保
- イ. 京急交差部の閉塞
- ウ. 被害最小化の取組
- エ. 水位計、カメラの設置
- オ. 周辺工場の多摩川取水口の出水対策

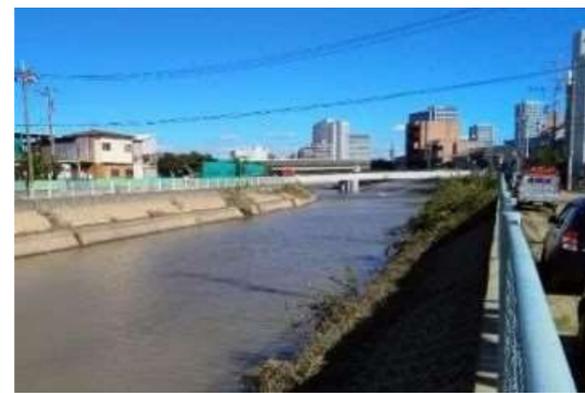
2. 平瀬川（多摩川合流部周辺）

多摩川上流域で観測した既往最高の雨量は、計画高水位を超過したまま多摩川下流域を流下した。一方、平瀬川流域の雨量は流下能力を下回る降雨であったが、多摩川において田園調布（上）水位観測所等で計画高水位を越える状況の中、平瀬川においても水位が上昇し、管理用通路水抜き穴からの浸水、東久地橋桁下からの浸水、平瀬川の堤防からの越水が確認され、約6haの浸水被害が発生した。

- ア. フラップゲートの設置
- イ. 大型土のうの設置
- ウ. パラペット護岸の改良
- エ. 水位計、カメラの新設・更新
- オ. 被害最小化の取組

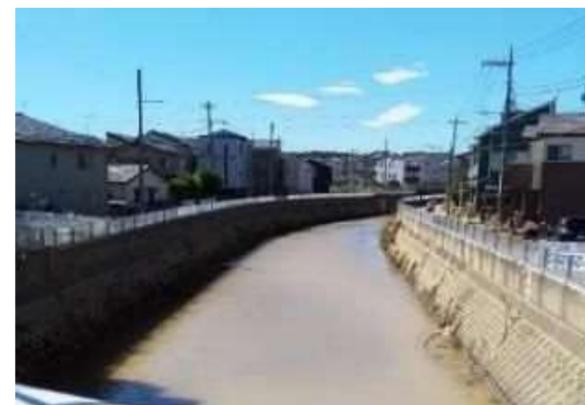
3. 三沢川（JR南武線三沢川橋梁周辺）

多摩川上流域で観測した既往最高の雨量は、計画高水位を超過したまま多摩川下流域を流下するとともに、大丸用水の上流域に位置する多摩雨量観測所（稲城市大丸）においても既往最高の雨量を観測した。一方、三沢川流域の雨量は流下能力を下回る降雨であったが、多摩川において計画高水位を越える状況の中、三沢川においても水位が上昇し、三沢川に接続する水路の水が流入しづらくなったため水路からの越水が発生し、併せて三沢川護岸に設置されているアクリル板の目地からの漏水や、管理用通路の水抜き穴からの浸水も発生した。当該地域では約12haの浸水被害が発生した。

- ア. 水路（水門）の補修や管理等
- イ. フラップゲートの設置
- ウ. 三沢川の護岸補修
- エ. 水位計、カメラの設置
- オ. 被害最小化の取組

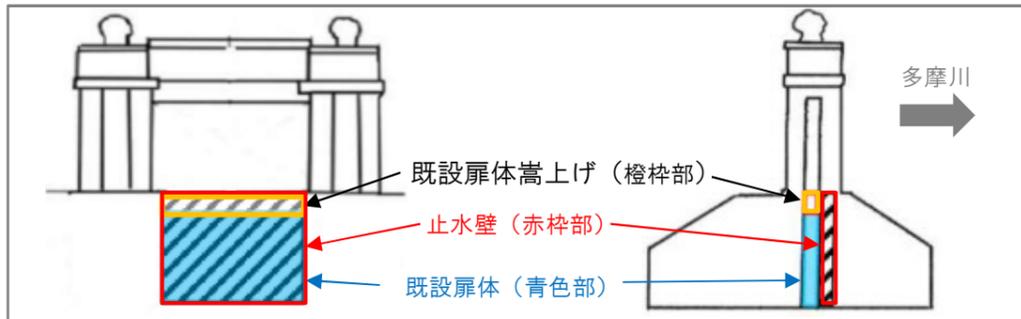
河港水門嵩上げイメージ

- ①暫定的に水門扉体上部に鋼板を設置し、周囲の堤防高さまで嵩上げた。
- ②更なる対策として既存の水門前面に、周囲の堤防と同じ高さの止水壁を新たに設置した。

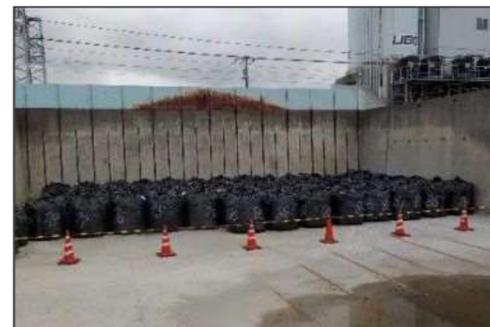
配備した大型土のう

浸水時に多摩川から市街地への流入防止として早急に対応できるよう、大型土のう200袋を近傍に配備したものの、「ア.扉体（ゲート）の高さ確保」②の対策完了に伴い、令和2年12月に撤去した。

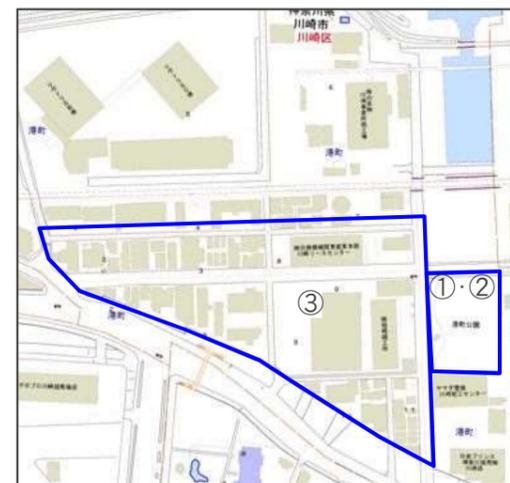
対策箇所図

- ①土のうステーションを港町公園に設置し、土のう用の砂置き場を併設した。
- ②浸水発生時に迅速に排水作業ができるよう、移動式ポンプを港町公園に配備した。
- ③円滑な排水を図るため、集水枳の増設や既存集水枍の蓋を流入しやすいタイプに交換した。

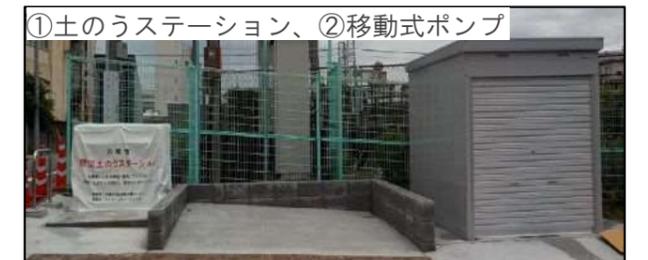
土のうステーション（写真左）・砂置き場（中央）・移動式ポンプ倉庫（右）

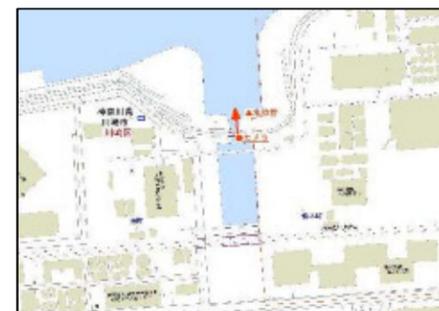
水位計・カメラ設置位置

- ①水位計とカメラを設置（水門付近を監視）した。
- ②水位計の情報、カメラの画像は一般に公開した。（令和2年9月）

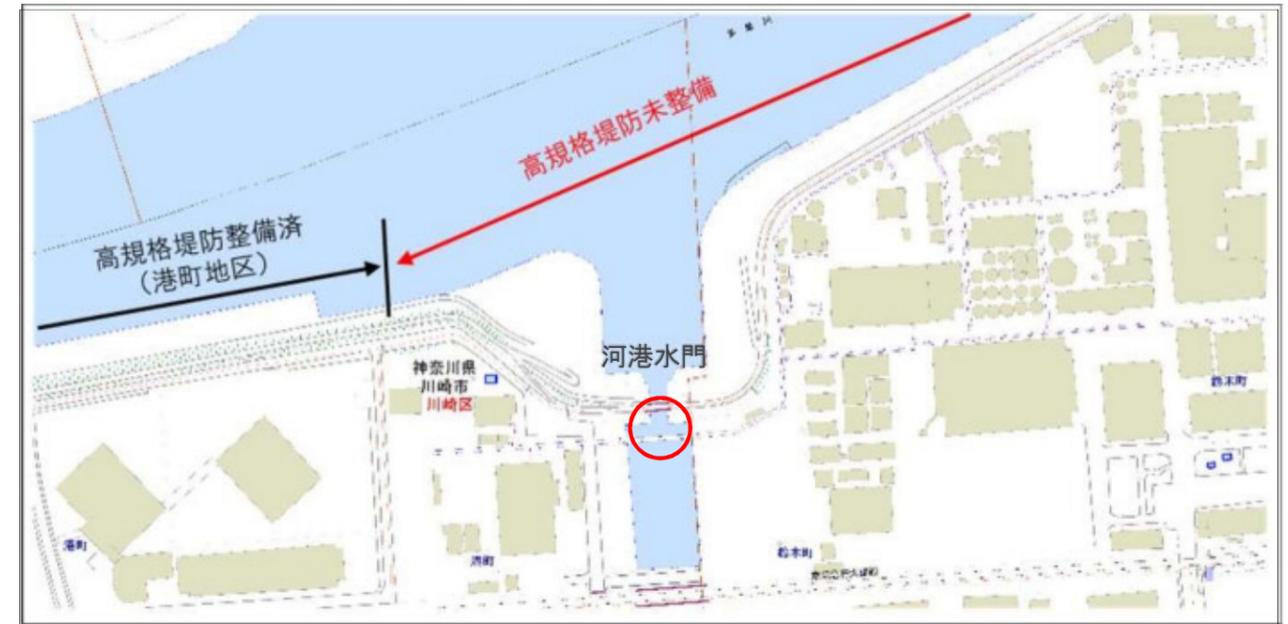
高規格堤防の整備状況

河港水門周辺は高規格堤防整備区間である。このうち港町地区までは整備済みとなっているが、河港水門を含む下流部については未整備となっていることから、高規格堤防の整備に向けて多摩川の管理者である国や庁内関係部署と検討を進める。

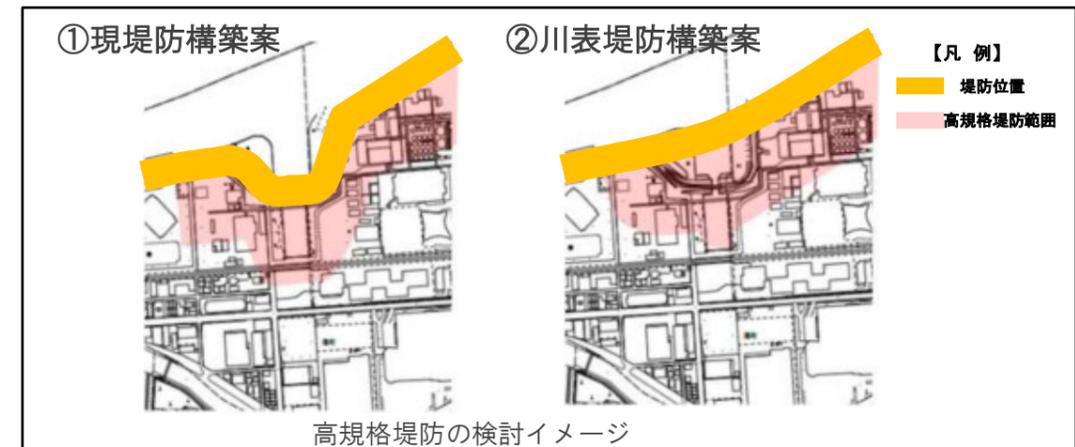
高規格堤防の検討イメージ

多摩川の高規格堤防整備を見据えた、河港水門の将来的なあり方について検討するため、基礎的な調査として測量、地質、構造物調査を行い、併せて、関係する高規格堤防整備の事業主体である国土交通省京浜河川事務所や隣接地権者である味の素株式会社との協議も開始し、連携した事業推進となるよう調整を進めている。

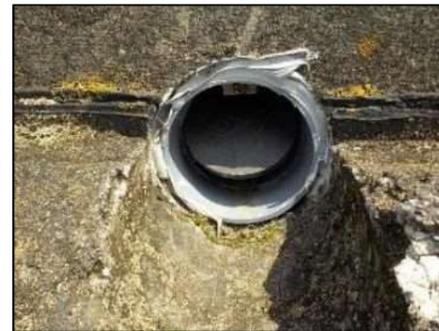
フラップゲート

市が管理する33箇所の水抜き穴にフラップゲートを設置した。

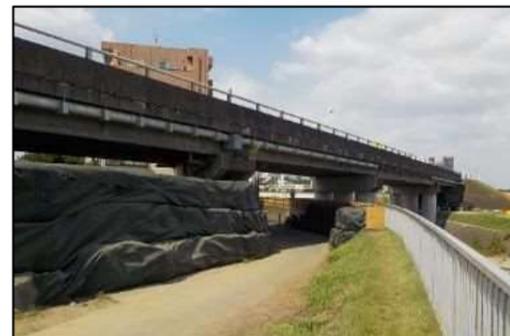
大型土のう

暫定的な対策として、東久地橋桁下に遮水シートを併用した大型土のうを設置した。

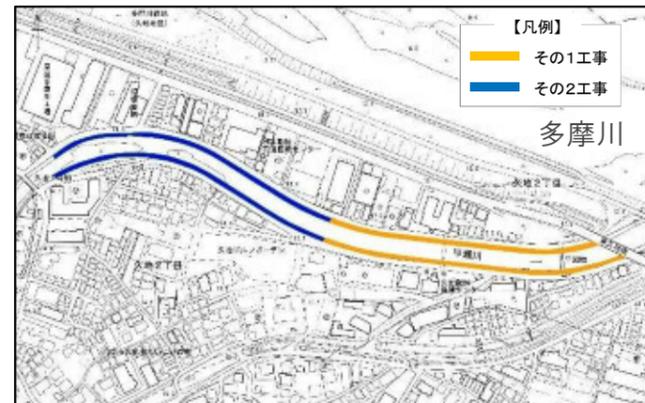
アクリル板の施工範囲

- ①台風シーズンまでの暫定対策として、仮設板の設置を行った。
- ②既存パラペットを補強し、アクリル板を設置する。

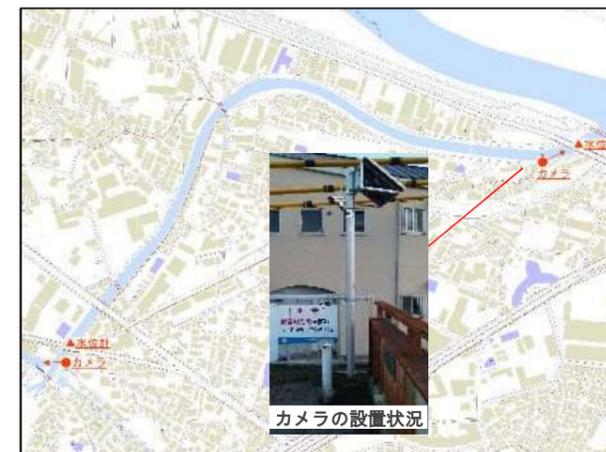
水位計・カメラ設置位置

- ①既存の水位計については、補助電源を有する機器に更新を行った。
- ②平瀬川-多摩川合流点、ニヶ領本川-平瀬川合流点に水位計とカメラを設置した。

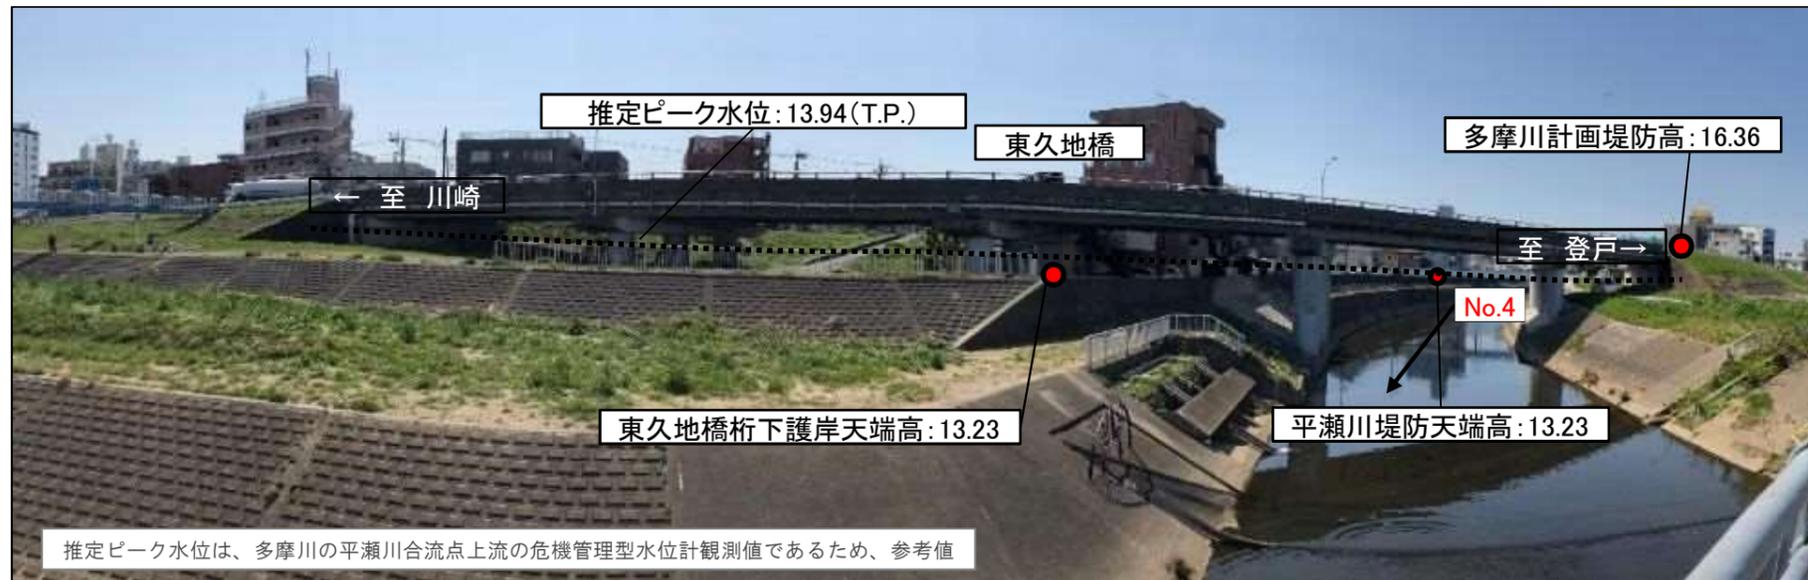
平瀬川(多摩川合流部周辺)

多摩川合流部周辺については、多摩川の計画堤防高（TP16.36m）に対して、平瀬川は昭和49年から57年の整備により、時間雨量90ミリ相当※の降雨に対応できる河道整備（堤防実測値：TP13.23m）が完成している。

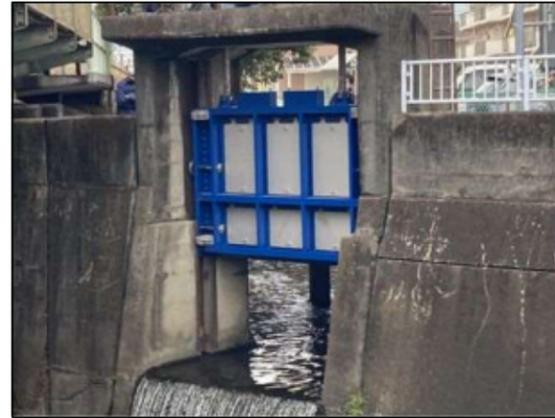
大丸水門の改修

- ①三沢川からの逆流防止のため、大丸水門に仮設止水板を配備した。
- ②仮設止水板を設置した際に大丸用水の水をポンプにより三沢川に排出する施設を設置し、訓練を行った。
- ③大丸用水の流下能力を最大限発揮できるよう、浚渫清掃 作業を完了した。
- ④速やかに排水するため、大丸用水の流下能力を向上させる工事を実施した。
- ⑤機能回復のため、大丸水門を改修した。（神奈川県）
- ※稲田公園取水ポンプについて、大雨時には確実に取水を停止する。
- ※パトロール経路への追加とパトロール体制の強化

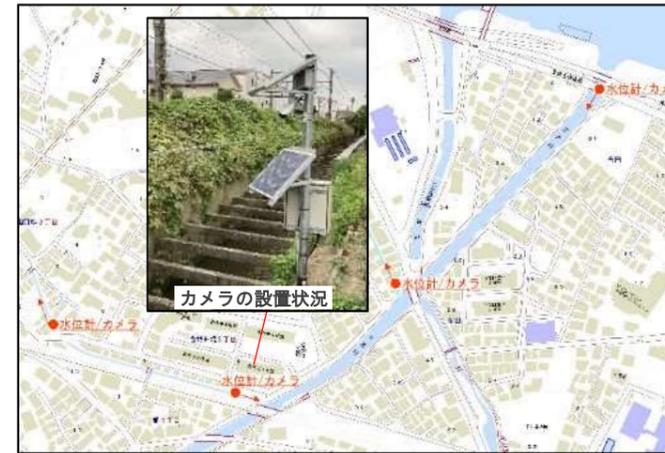
水位計・カメラ設置位置

- ①危機管理型水位計や簡易型河川監視カメラを大丸水門付近に設置した。（神奈川県）
- ②水位計とカメラを設置した。（川崎市）
- 水位計の情報、カメラの画像は一般に公開した。（令和2年9月）

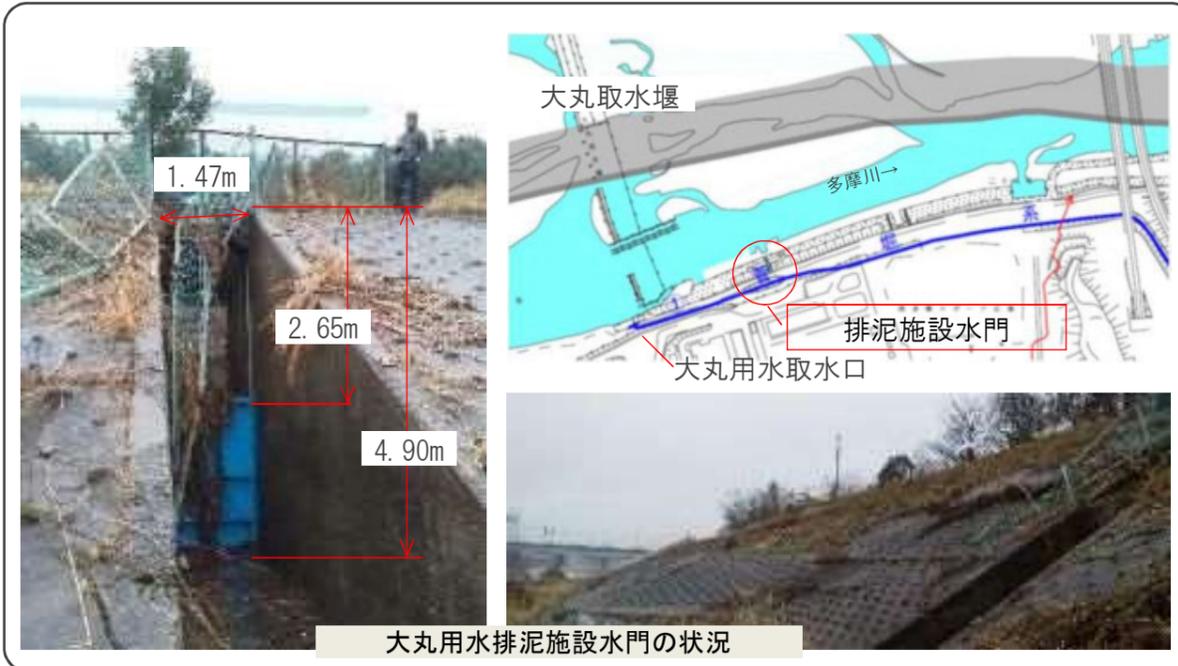
当該地域は、三沢川と水路（大丸用水等）の流末地点に位置している。また、三沢川と多摩川の合流点部分でもあり、多摩川の水位上昇の影響を受け浸水被害を発生させたと考えられる。さらに、大丸用水は、稲城市の大丸取水堰から取水をしている。台風当日は、取水水門は閉鎖されていた。しかしながら、下流側の排泥施設水門は、扉体高さが低く多摩川の水が流入していたものの、稲城市内の用水路では異常な水位の上昇は見られなかったものと伺っているが、浸水地域に影響していたことも考えられる。

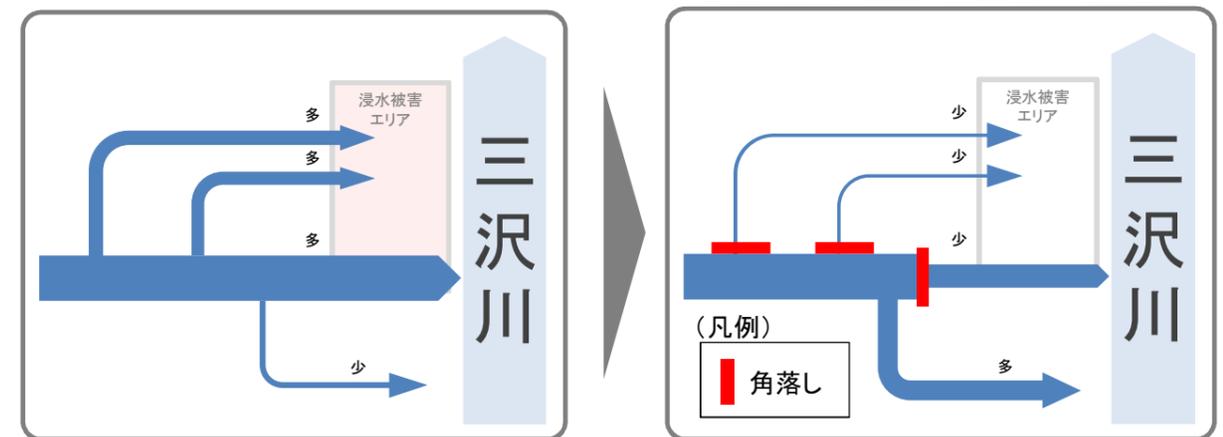
分水イメージ

・ 水路網調査を踏まえ、浸水エリアへつながる系統の水路の水を、他の系統の水路へ分散させることを確認する試験施工を実施し、浸水エリアへの水の流入を低減できることを確認した。（分水イメージを参照）
