令和元年東日本台風による排水樋管周辺地域の浸水に関する検証について

上下水道局

## 1 検証の概要

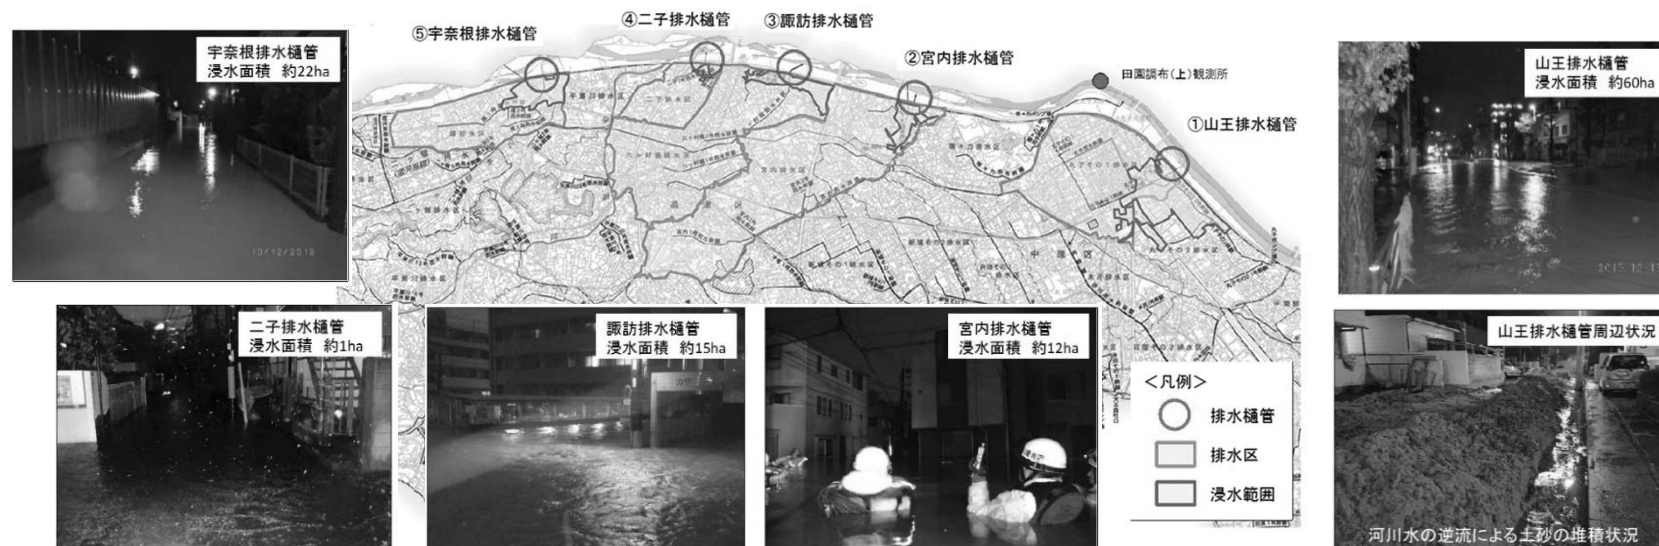
令和元年東日本台風による川崎市内の浸水状況

多摩川沿い5箇所の排水樋管周辺地域で浸水被害が発生した。排水樋管周辺における浸水面積は、計約110haであった。

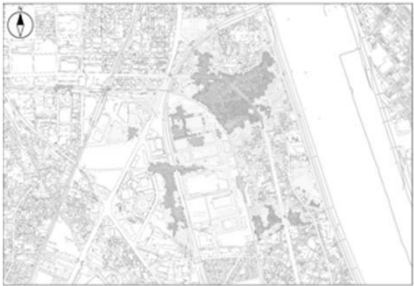
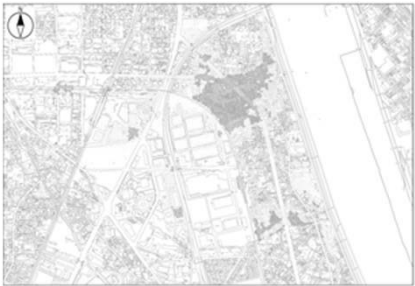
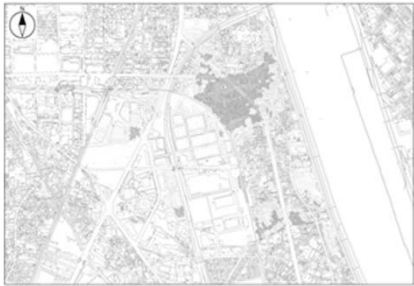
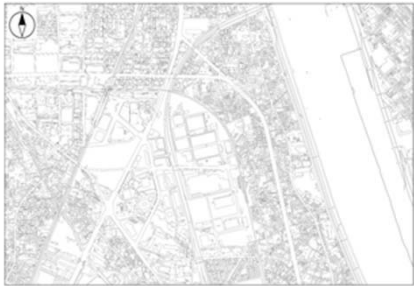
山王排水樋管

| パターン | ①（当日の状況） | ②（当日の想定） | ③（仮定1） | ④（仮定2） |
| ゲート操作 | ゲート開 | ゲート開 | ゲート閉（15:00 避難判断水位7.6m時点） | |
| 河川水位 | 当日の最高水位 10.81m（22:30） | 既往最高水位 9.07m（19:00と仮定） | ゲート閉鎖後は河川水位の影響なし | |
| 降雨 | 当日の降雨 | 気象予報より時間雨量50mm（19:00と仮定）<br>12日6時～13日6時までの総降雨量を300mm | | 当日の降雨 |

- 避難判断水位A. P+7.60mまでにゲートを閉鎖した場合、今回の降雨においては、結果として浸水規模が小さくなる。
- 気象予報どおりの降雨及び多摩川が既往最高水位でおさまっていた場合は、ゲート開を維持することで、浸水規模はゲート閉鎖時とほとんど変わらない。
- 合流地区である山王排水樋管にてゲート閉鎖を行った場合は、下流にポンプ場を有していることから、今回の降雨であれば、浸水規模が減少することが分かった。

- ゲート操作の判断は、操作手順どおり行われていた。
- ゲート操作判断水位A. P+7. 60mでゲートを閉鎖した場合、今回の降雨状況であれば、結果として浸水規模が小さくなる。
- 気象予報どおりに降雨があった場合、ゲートを閉鎖すると広い範囲で内水による浸水が生じることが分かったため、内水氾濫の危険を考慮した判断はやむを得ないと言える。
- 操作手順は、「降雨がある場合や降雨の恐れがある場合は、ゲート全開を維持する」という前提条件としているが、河川水位と降雨状況により、ゲートを閉鎖すべき場合があることが、シミュレーションにより明らかとなった。
- 下水道が暗渠であるため、河川水の逆流を把握することが難しく、ゲートを閉鎖するための条件を設定することは課題であるが、近年の気候変動を踏まえ、また、河川水に含まれる土砂の堆積による被害を考慮し、降雨がある場合の操作手順の見直しが必要である。

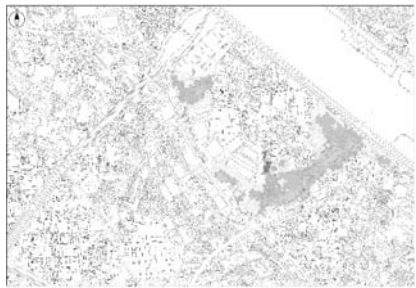
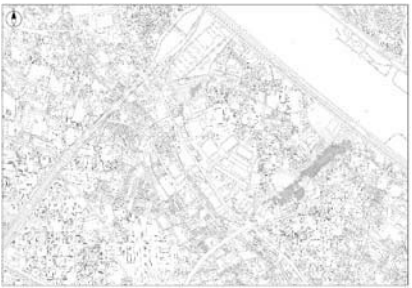
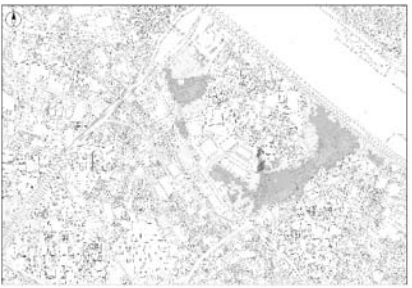
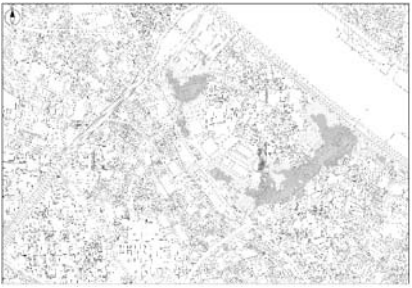
### 宮内排水樋管

| パターン | ①（当日の状況） | ②（当日の想定） | ③（仮定 1） | ④（仮定 2） |
| ゲート操作 | ゲート開 | ゲート開 | ゲート閉（15:00 避難判断水位7.6m時点） | |
| 河川水位 | 当日の最高水位 10.81m（22:30） | 既往最高水位 9.07m（19:00と仮定） | ゲート閉鎖後は河川水位の影響なし | |
| 降雨 | 当日の降雨 | 気象予報より時間雨量50mm（19:00と仮定）<br>12日6時～13日6時までの総降雨量を300mm | | 当日の降雨 |

- 避難判断水位A. P+7.60m（諏訪のみ氾濫注意水位A. P+6.00m）時点でゲートを閉鎖した場合、降雨の影響を受け、広範囲で浸水が発生する。
- 気象予報どおりの降雨及び河川水位が既往最高水位でおさまっていた場合、ゲート開を維持することで、浸水規模はゲート閉鎖時より小さくなる。
- 分流地区である宮内・諏訪・二子・宇奈根排水樋管は、ゲートを閉鎖した場合、河川水の逆流はなくなるが、排水先もなくなることから、雨水が滞留し浸水が発生する。今回の事象では、ゲートの開閉にかかわらず、広範囲で浸水が発生することが分かった。

- ゲート操作の判断は、操作手順どおり行われていた。
- ゲート操作判断水位A. P+7. 60m（諏訪A. P+6. 00m）でゲートを閉鎖した場合、広い範囲で内水による浸水が発生する。
- 気象予報どおりの降雨及び河川水位が既往最高水位でおさまっていた場合、ゲート開を維持することで、浸水規模はゲート閉鎖時より小さくなる傾向にある。
- シミュレーションによる結果からは、内水氾濫の危険を考慮した判断は、やむを得ないと言えるが、河川水に含まれる土砂の堆積による被害を考慮すると、操作手順の見直しが必要である。

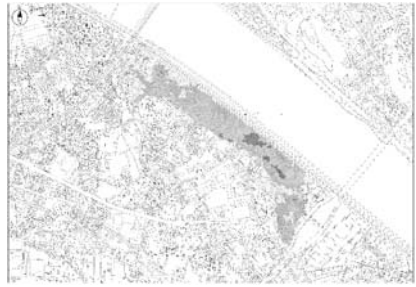
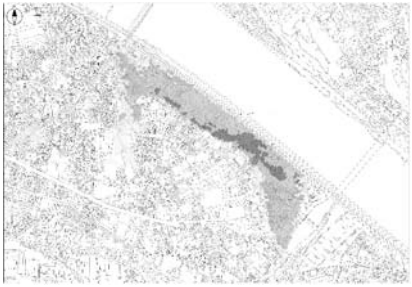
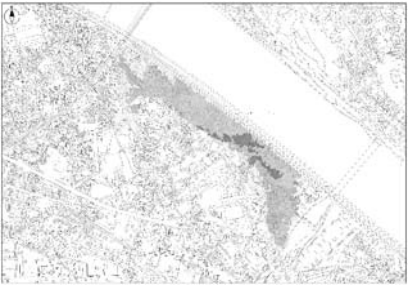
### 諏訪排水樋管

| パターン | ①（当日の状況） | ②（当日の想定） | ③（仮定 1） | ④（仮定 2） |
| ゲート操作 | ゲート開 | ゲート開 | ゲート閉（15:00 避難判断水位6.0m時点） | |
| 河川水位 | 当日の最高水位 10.81m（22:30） | 既往最高水位 9.07m（19:00と仮定） | ゲート閉鎖後は河川水位の影響なし | |
| 降雨 | 当日の降雨 | 気象予報より時間雨量50mm（19:00と仮定）<br>12日6時～13日6時までの総降雨量を300mm | | 当日の降雨 |

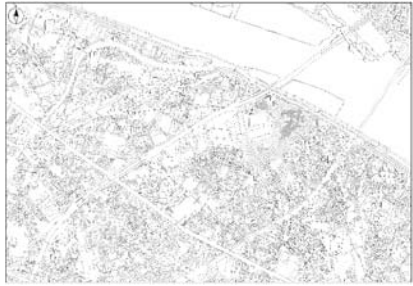
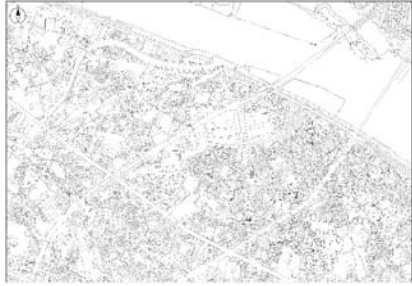
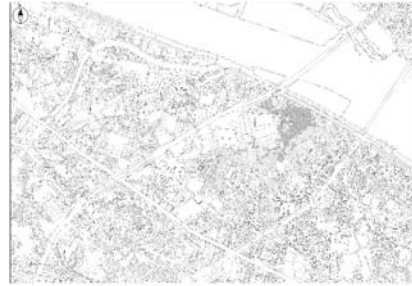
二子排水樋管

| パターン | ①（当日の状況） | ②（当日の想定） | ③（仮定 1） | ④（仮定 2） |
| ゲート操作 | ゲート開 | ゲート開 | ゲート閉（15:00 避難判断水位7.6m時点） | |
| 河川水位 | 当日の最高水位 10.81m（22:30） | 既往最高水位 9.07m（19:00と仮定） | ゲート閉鎖後は河川水位の影響なし | |
| 降雨 | 当日の降雨 | 気象予報より時間雨量50mm（19:00と仮定）<br>12日6時～13日6時までの総降雨量を300mm | | 当日の降雨 |

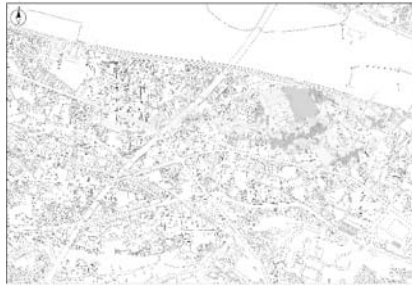
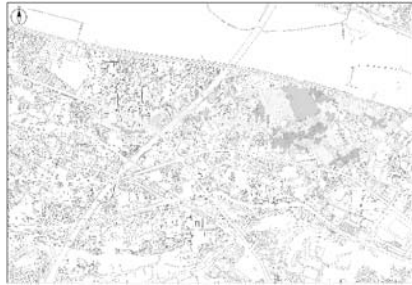
宇奈根排水樋管

| パターン | ①（当日の状況） | ②（当日の想定） | ③（仮定 1） | ④（仮定 2） |
| ゲート操作 | ゲート開 | ゲート開 | ゲート閉（15:00 避難判断水位7.6m時点） | |
| 河川水位 | 当日の最高水位 10.81m（22:30） | 既往最高水位 9.07m（19:00と仮定） | ゲート閉鎖後は河川水位の影響なし | |
| 降雨 | 当日の降雨 | 気象予報より時間雨量50mm（19:00と仮定）<br>12日6時～13日6時までの総降雨量を300mm | | 当日の降雨 |

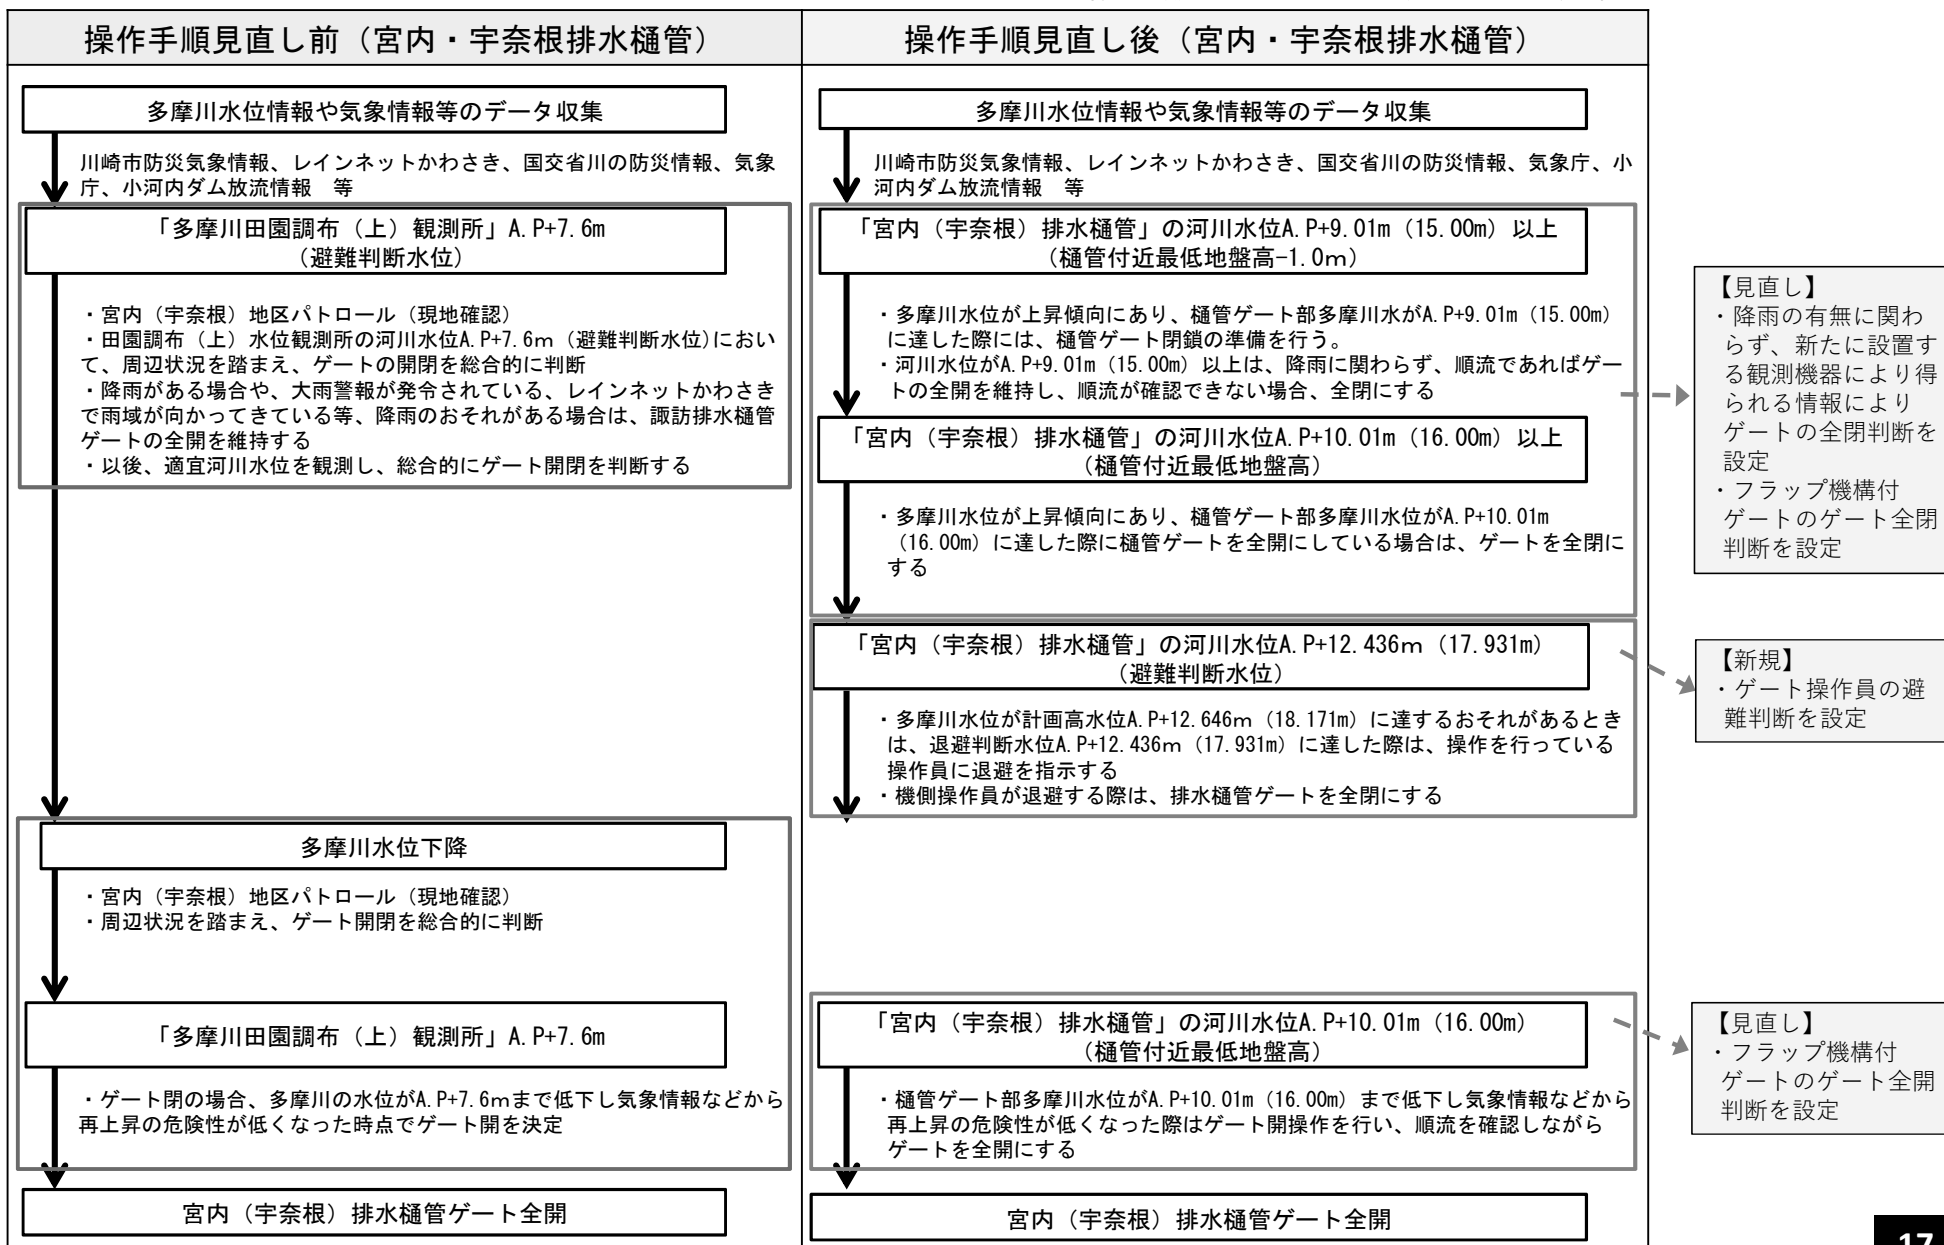
## (宮内・宇奈根排水樋管 フラップ機構付ゲート)

※操作手順見直し後の（ ）内の数字は、宇奈根排水樋管

### 2) 宮内・宇奈根排水樋管（フラップ機構付ゲート）

| ① | 河川水位が樋管ゲート付近で最低となる地盤のマンホール高（以降、付近最低地盤高と表記）から河川水位が-1.0mまでの間は、ゲートを全開にする。 | |
| ② | 外水（河川）位が上昇し、河川水位が付近最低地盤高から-1.0mに達した際は、樋管ゲート閉鎖を準備し、順流が確認できなければ、ゲートを全閉にする。 | |
| ③ | さらに外水（河川）位が上昇し、付近最低地盤高に達した際に樋管ゲートを全開にしている場合は、ゲートを全閉にする。 | |
| ④ | 外水（河川）位が付近最低地盤高を超えている状況において、樋管ゲートを全閉している場合は、ゲートを開けることによる逆流の発生を回避するため、全閉を維持する。 | |
| ⑤ | 外水（河川）位が下降し、付近最低地盤高を下回った場合、順流を確認しながら、ゲートを全開にする。 | |
