# 令和5年度 文教委員会資料

請願第10号 主要地方道子母口宿河原線の神木本町3丁目、4丁目間の  
歩行者安全対策に関する請願

資料 請願箇所周辺地図

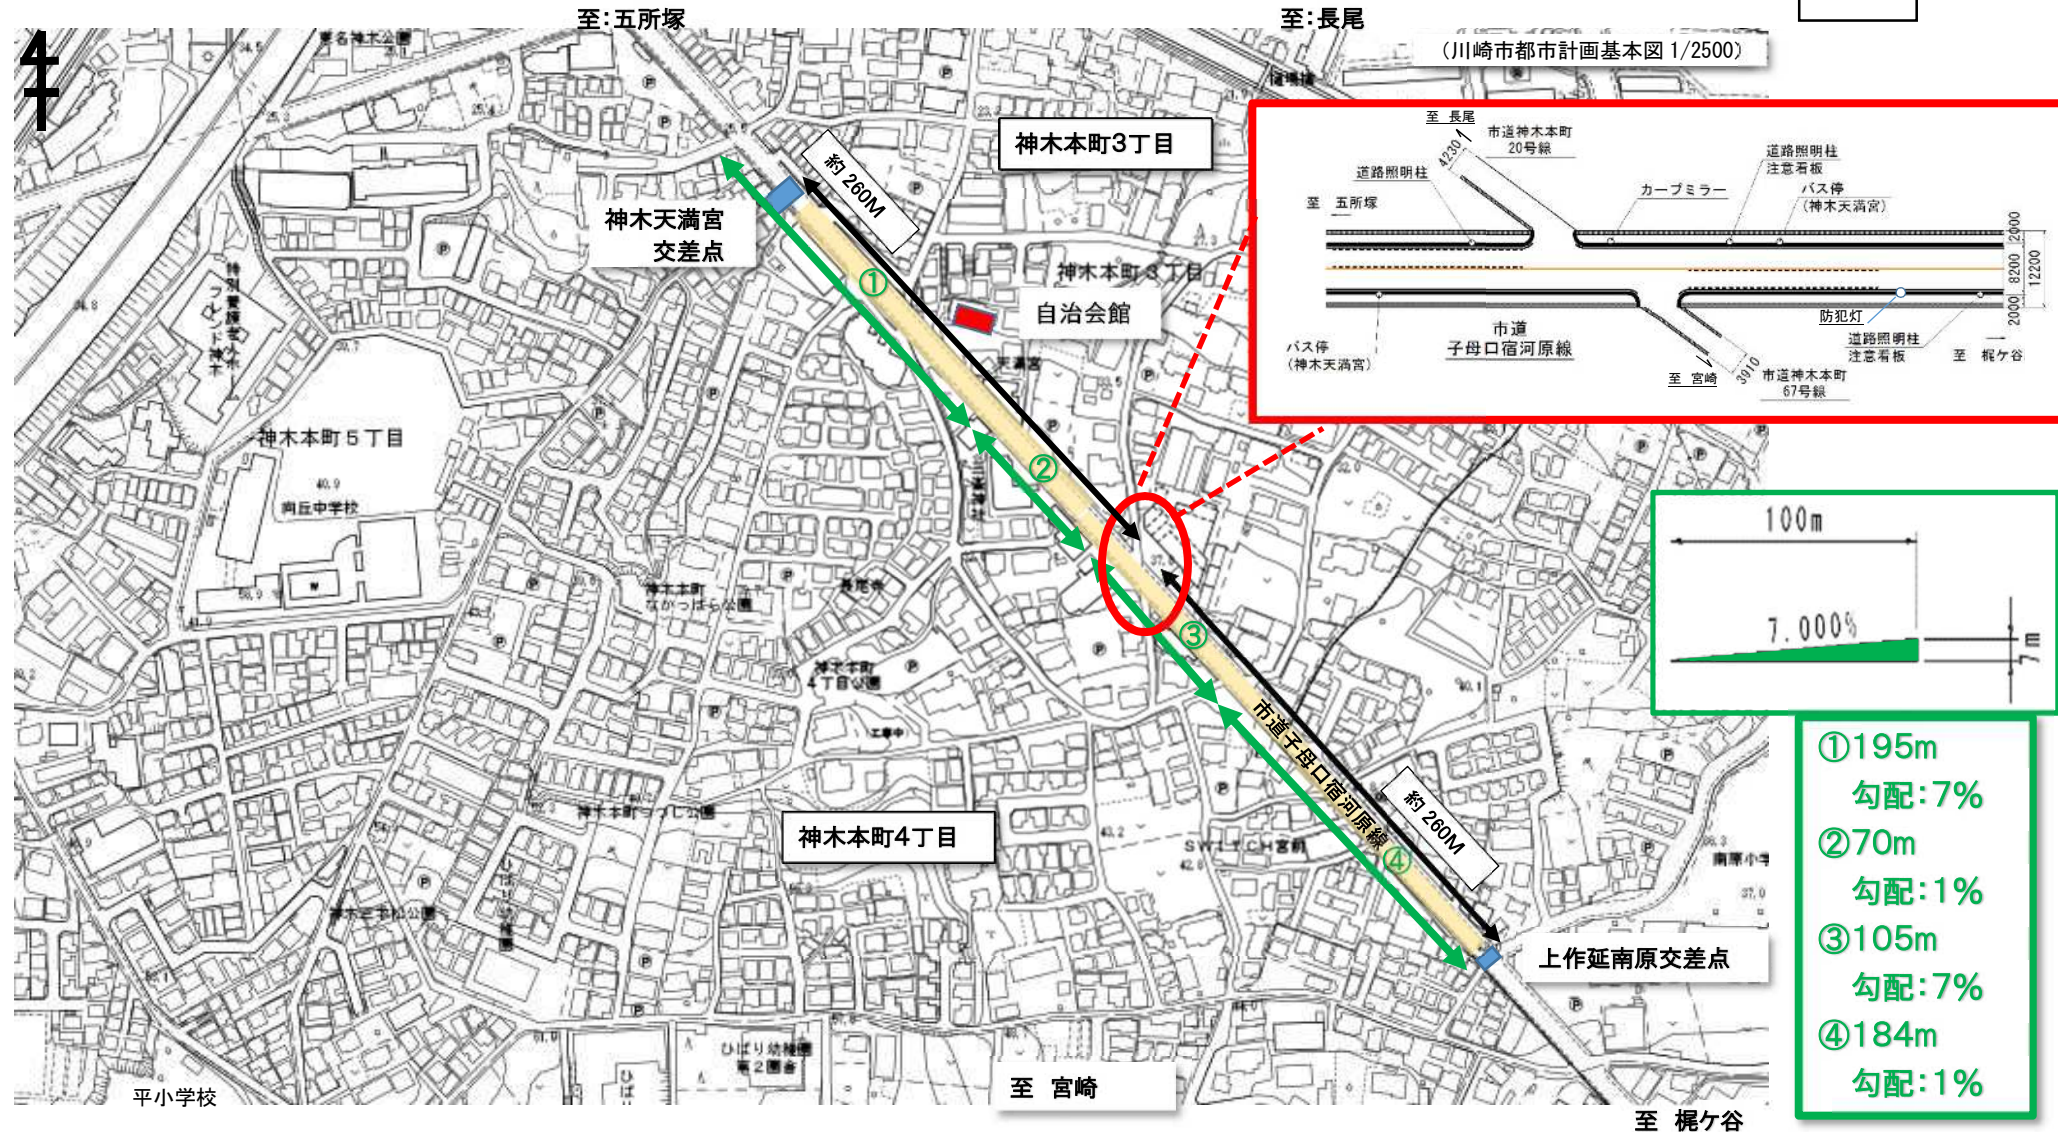
資料

現地の状況

- ・ 東側約 260m、西側約 260mの地点に既設信号機及び横断歩道あり
- ・ 現況交通量の状況（令和5年10月12日調査実施 午前7時～午後7時）  
市道子母口宿河原線の直進車両交通量：総台数 10,986 台（12H）、ピーク時午前8時台（車両 1,134 台・横断歩行者 5 人）  
当該交差点付近横断歩行者：総人数 78 人（12h）、ピーク時午後5時台（車両 1,033 台・横断歩行者 15 人）
- ・ 交差点付近の道路に「減速ドット」設置済み（令和2年10月）
- ・ 歩道に「横断者注意」の看板設置済み（令和5年8月）
