# 健康福祉委員会資料

#### （3）川崎病院医療機能再編整備の進捗等について

## 川崎病院医療機能再編整備の進捗等について

川崎市立川崎病院医療機能再編整備は、平成 30 年 3 月に策定した基本計画に基づき、水害対策や省エネルギー化等に向けてエネルギー関連設備を集約した「エネルギー棟」と「給水ポンプ棟」の整備、救急医療の需要増加等への対応のための「救命救急センター棟」の新築、医療機能の向上を目指して実施する「既存棟」の改修工事を順次実施するものです。

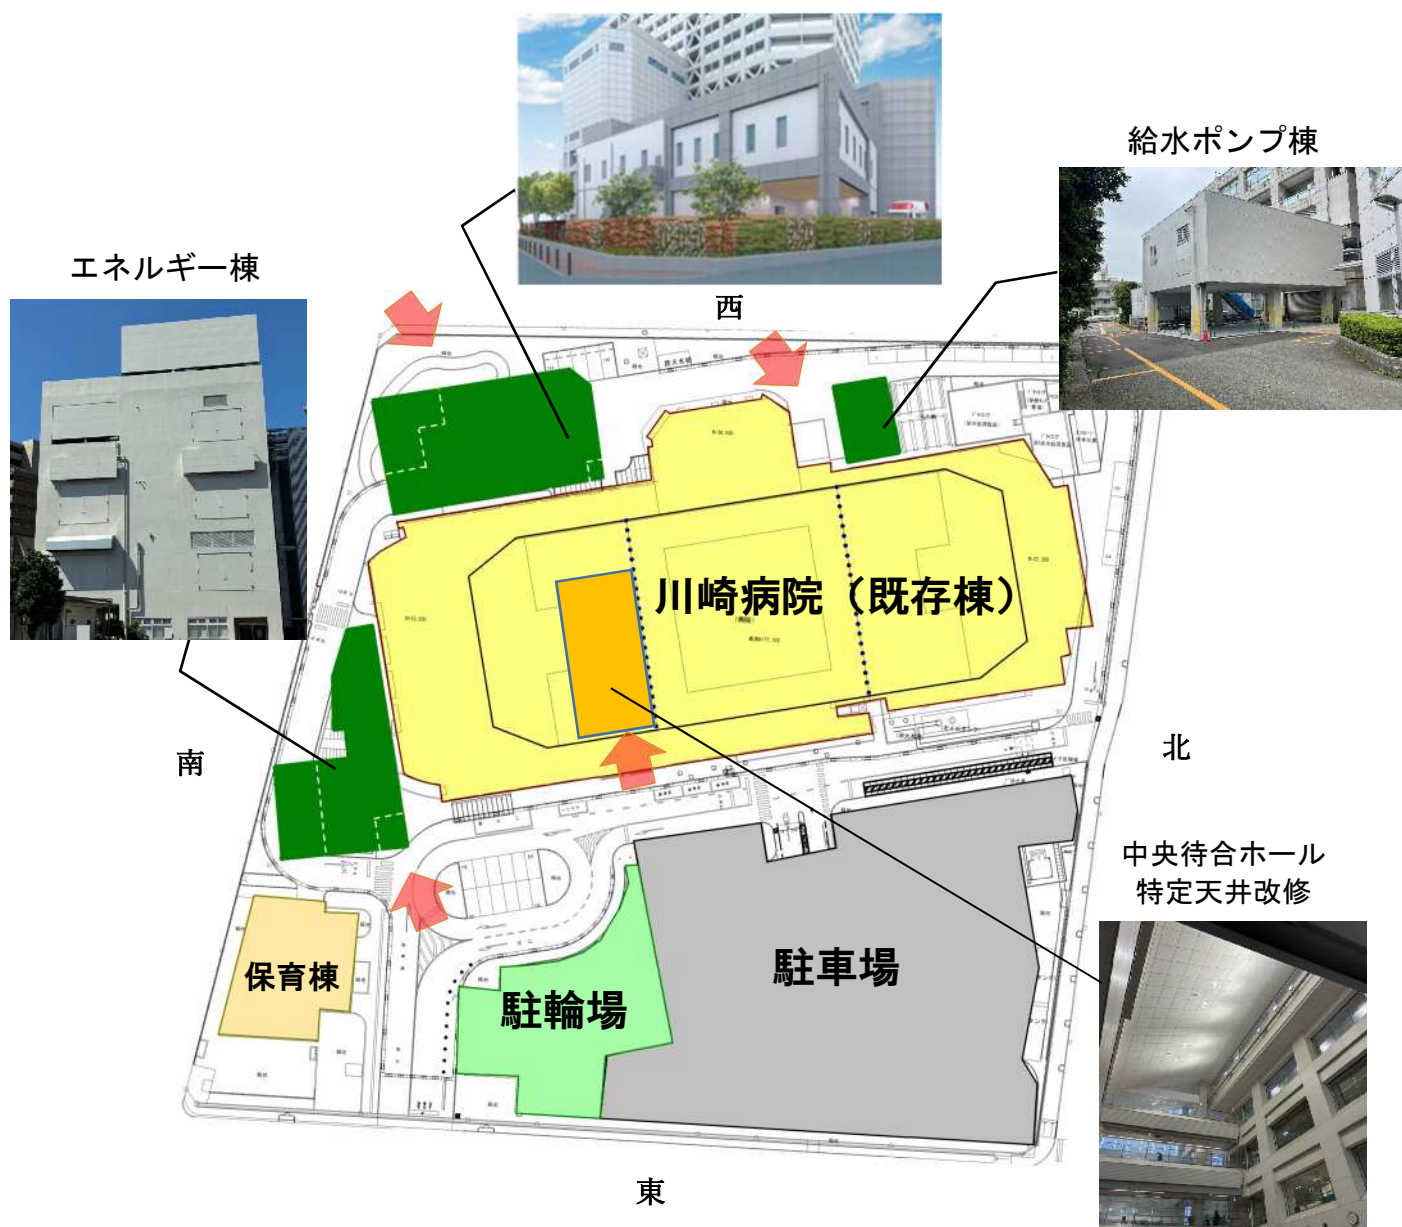
### ＜川崎病院の配置図＞

救命救急センター棟（完成イメージ）

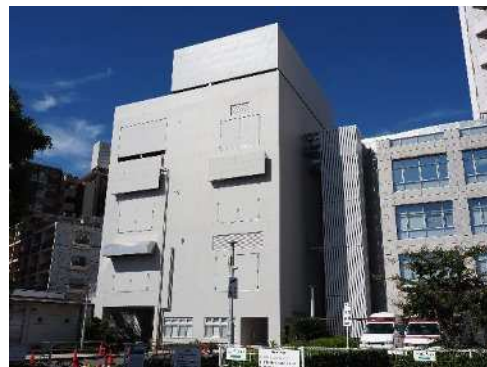
川崎病院エネルギー棟

川崎病院のエネルギー設備は、既存棟の地下に設置されていましたが、水害対策や機器更新による省エネルギー化を図るため、PFI（BTO方式）を活用してエネルギー棟及び給水ポンプ棟を建設し、令和5年8月から運転を開始しました。

エネルギー設備の設計・建設、完成後（15年間）の運転管理及びメンテナンスは、東京ガスエンジニアリングソリューションズ株式会社が一括して実施しています。

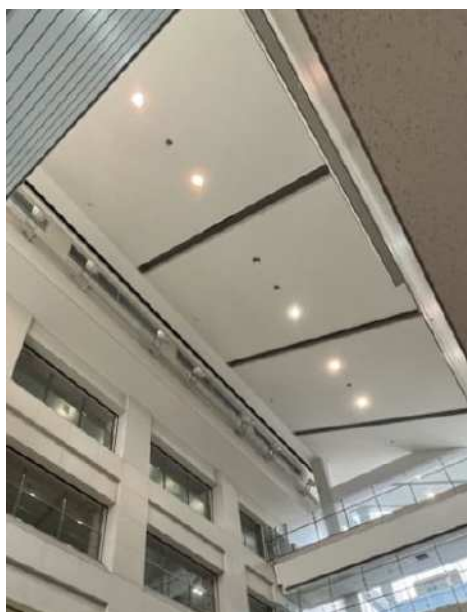
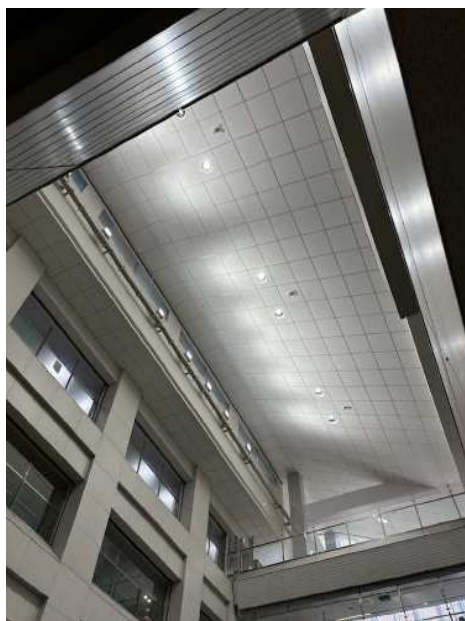
### 【中央待合ホール天井 施工前後の写真】

（施工前）

（施工後）

特定天井対策工事は、川崎市公共建築物特定天井対応方針（令和元年 11 月策定）に基づき、天井脱落による被害の軽減を図るために特定天井を  $2\text{ kg/m}^2$  未満の軽量天井に改修するものです。川崎病院においては、中央待合ホールの天井が対象となっており、令和 5 年 10 月に工事着手し、令和 6 年 7 月に改修が完了しました。

※特定天井…人が日常、立ち入る場所にある吊り天井であり、次の条件すべてに合致する天井

- ① 6 m を超える高さにある天井
- ② その水平投影面積が  $200\text{ m}^2$  を超える天井
- ③ 天井部材の重さが  $2\text{ kg/m}^2$  を超える天井
