## 総務委員会資料

#### （1） 局地的かつ短時間での大雨に関する対応について

資料 局地的かつ短時間での大雨に関する対応について

令和7年11月20日  
危機管理本部

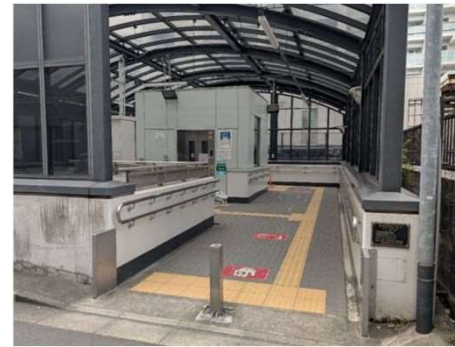
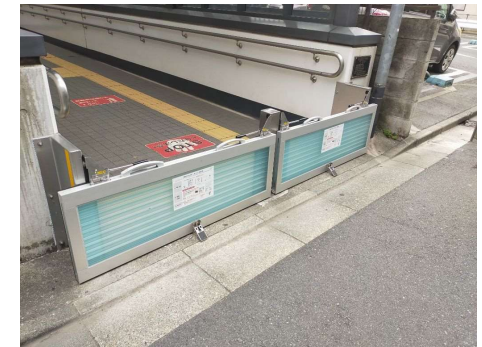
#### ①新丸子東地下通路エレベーター

道路冠水等による水が新丸子東地下通路エレベーター2基、武蔵中原駅ラチ外エレベーター1基、武蔵溝ノ口駅南口エスカレーター2基の昇降路内に流入したことから、電気施設が故障し、停止しました。

新丸子東地下通路エレベーター2基については、止水板を設置できる状況にあったが、極めて短時間で、局地的な大雨であったことから、職員が現地に到着した時には昇降路内に水が流入していました。

現況

- ①新丸子東地下通路エレベーターについては、止水板の設置を駅監視員に依頼するなど、設置における運用方法を再検討(今年度中を目標)
- ②武蔵中原駅ラチ外エレベーターについては、止水板を設置(今年度中)
- ③武蔵溝ノ口駅南口エスカレーターについては、排水経路に逆流防止弁を設置(今年度中)

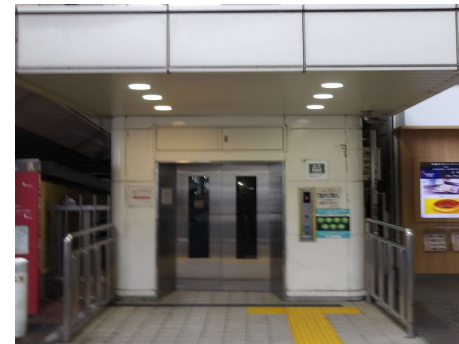
#### ②武蔵中原駅ラチ外エレベーター

現況

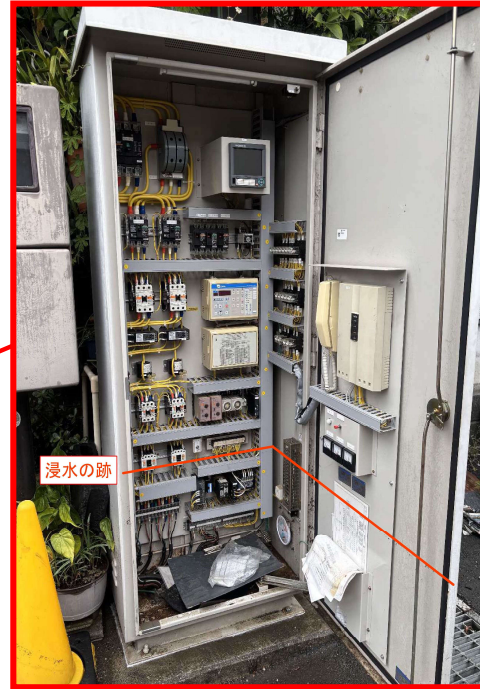
制御盤内部の状況

- 9月11日
  - 14:10 1台目ポンプ運転
  - 14:27 2台目ポンプ運転
  - 15:11 野川C仮排水所の近隣住民より仮排水所周辺が浸水している  
と等々力水処理センター中央監視室に連絡あり
  - 15:50 等々力水処理センター職員が現地に到着し、状況を確認。  
制御盤の電源が落ちており、ポンプが2台とも停止し、盤内  
が浸水していたことを確認
  - 16:11 漏電の危険があるため盤内の主電源を落した
  - 16:45 点検委託業者に連絡し、浸水した盤内の点検を依頼
- 9月12日
  - 15:39 点検委託業者にて、制御盤内を乾燥させ復旧

- 9月11日の降雨については、近隣の雨量観測所で1時間あたり91.5ミリ  
（13:39～14:38）を記録しており、この仮排水所のポンプ能力（1時  
間あたり52ミリ）を超えたことで、制御盤が約80センチメートル浸水  
し、ポンプが停止したもの

- 現在設置している制御盤は設置から20年が経過し老朽化も進んでい  
ることから更新するとともに、仮排水所の電気設備に同様の浸水被害  
が発生しないよう、制御盤のかさ上げ等についても検討を進めます。
