都市計画道路殿町羽田空港線ほか道路築造工事

令和3年度環境モニタリング調査報告書

令和4年10月

川 崎 市 建 設 緑 政 局

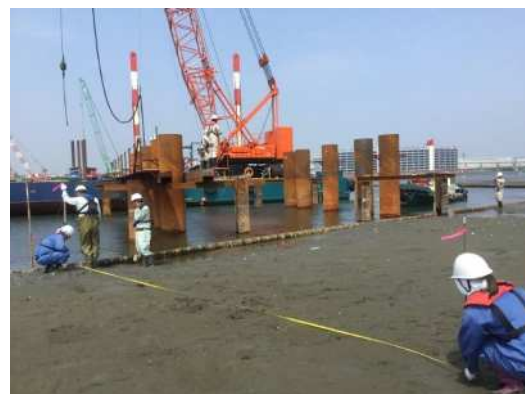
図 2.2.17 緩衝帯地形変化確認状況

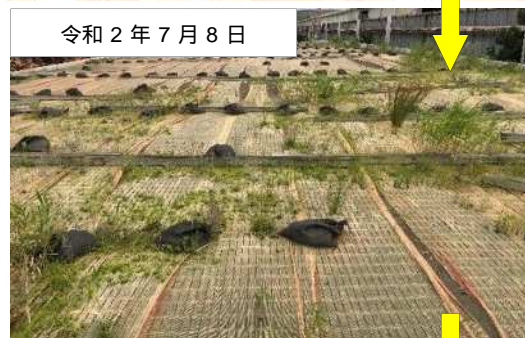
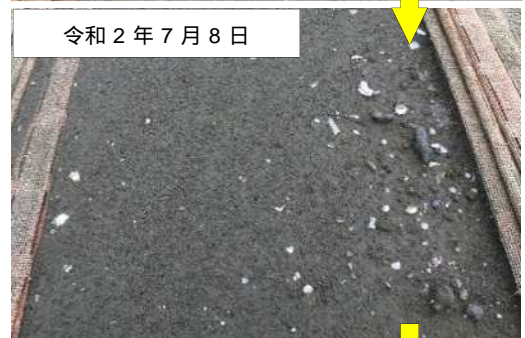
令和2年7月8日

- ・令和3年4月より埋戻しを開始したことから、仮置きは令和3年3月まで行った。
- ・埋戻し前の令和2年度の仮置き状況を以下に示す。
- ・令和2年7月8日と11月19日に陸上保管中の干潟表土の状態を確認した。
- ・シート下の表土表面は、黒く変色しておらず還元的な環境になっていないと推測された。降雨翌日の調査であり表土は湿っていた。
- ・11月の状況では、晴天が続き、表土は多少乾燥していたものの内部は湿潤状態で健全であった。
- ・シート下の表土表面は、黒く変色しておらず還元的な環境になっていないと推測された。
- ・令和2年度の観察では、表層から約0.5m掘り下げた土砂は、湿潤状態を維持していたが臭いもなく、還元的な環境になっていないと推測された。
- ・また、掘り下げても固結状態の箇所は見られず、土質性状は保管時と比べて粒度等大きな変化はないと推測された。

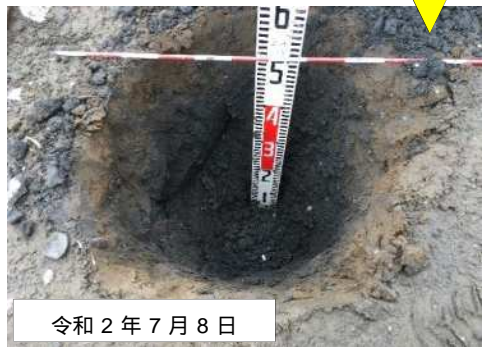
保管土の土中の状態（約 0.5m 掘下げ）

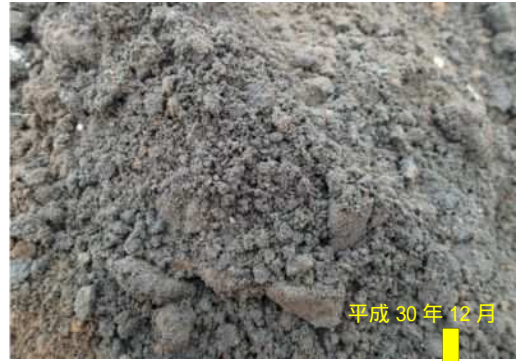
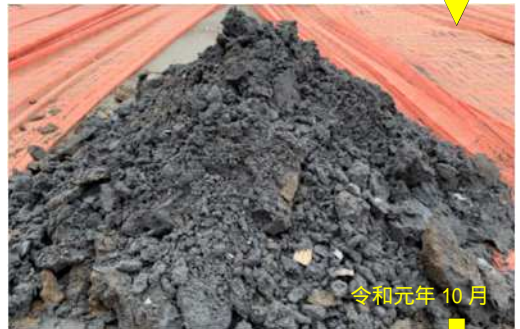
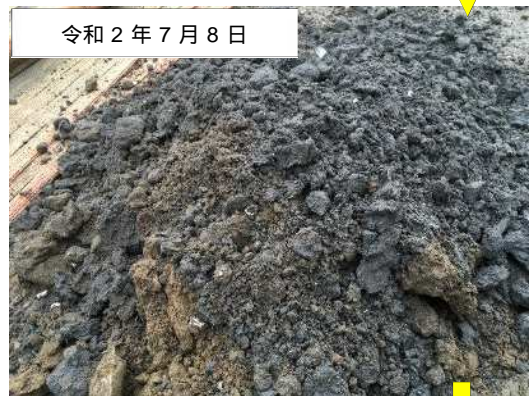
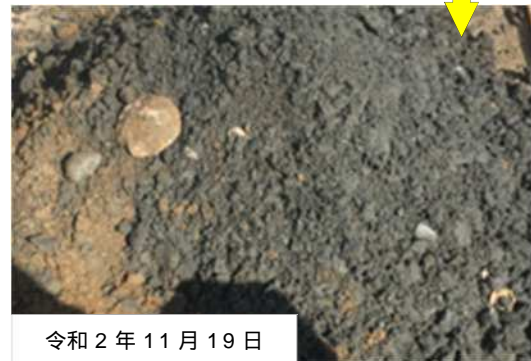
保管土の状態
